## 改善箇所説明図

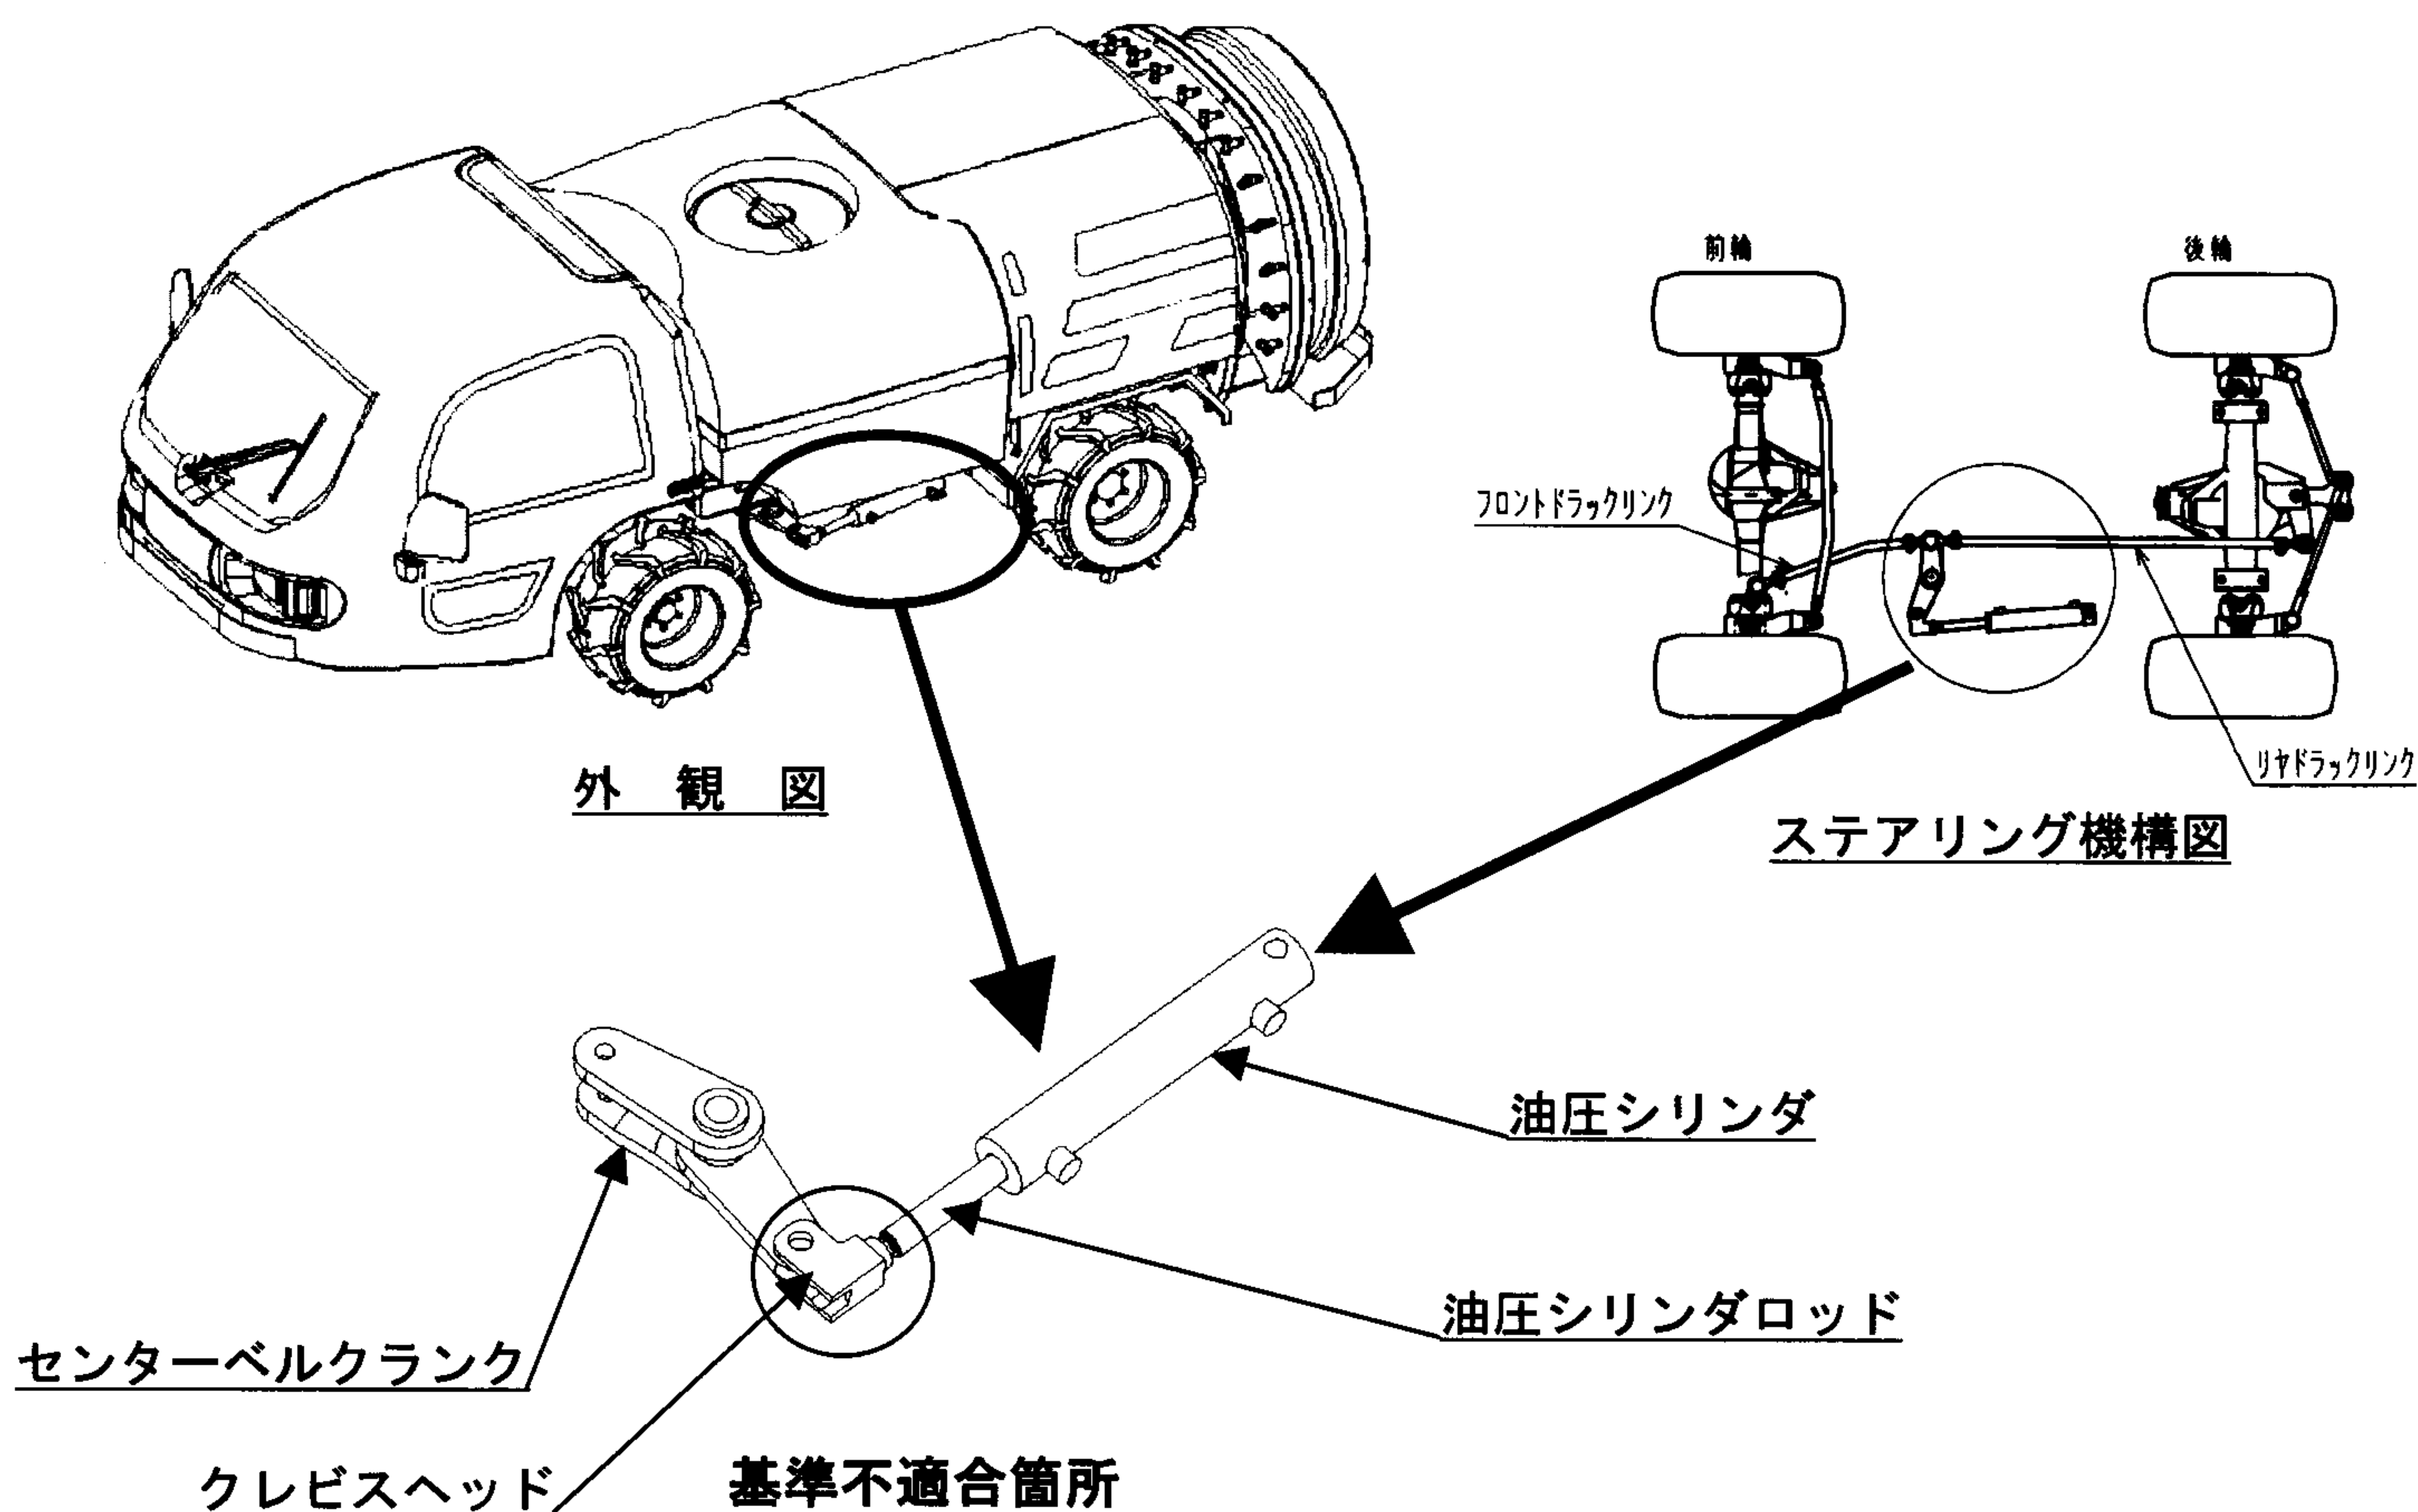
かじ取り装置において、パワーステアリング用油圧シリンダの先端に取り付けられている部品（クレビスヘッド）及び、クレビスヘッドに繋がれて前後輪に操舵力を分配するリンク部品（センターベルクランク）の形状が不適切なため、油圧シリンダロッドに曲げ荷重が加わり、そのままの状態で使用を続けると、最悪の場合、油圧シリンダロッドが折損し、かじ取り操作ができなくなる恐れがある。

全車両、センターベルクランク、クレビスヘッドを対策品に交換すると共に、油圧シリンダも全車両、新品に交換する。
