## 改善箇所説明図

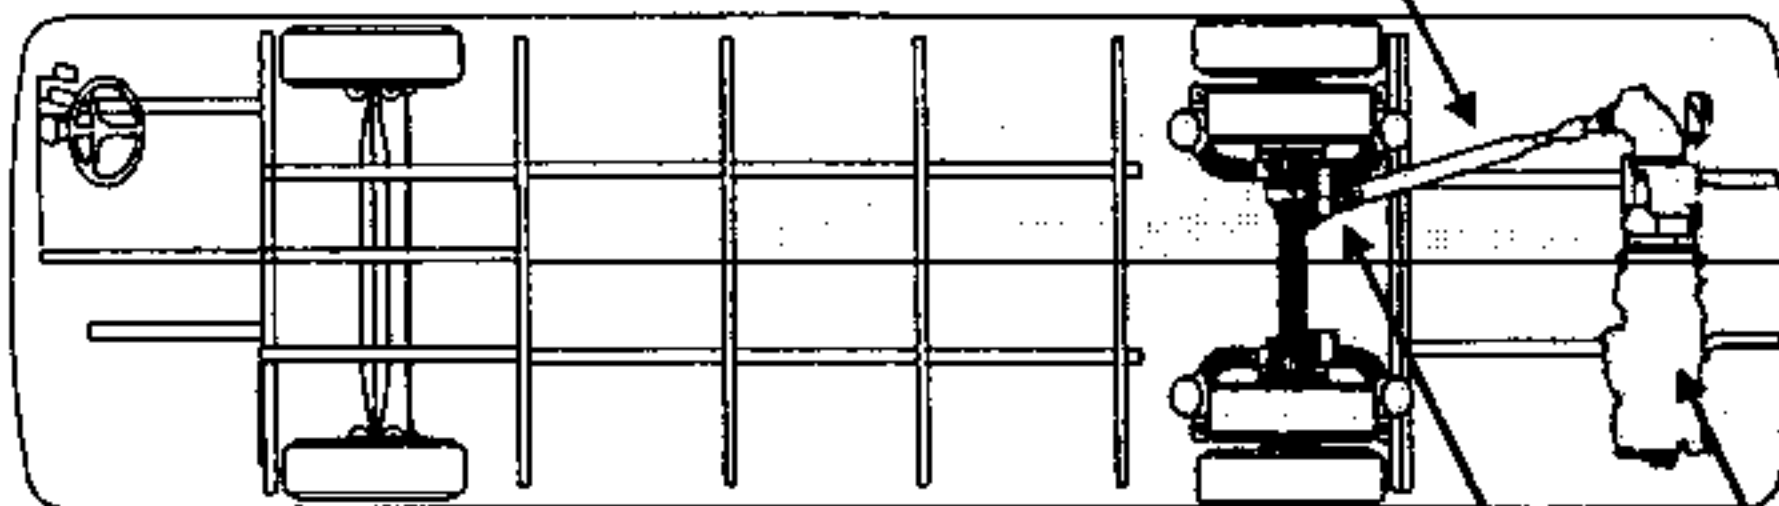
動力伝達装置において、差動装置（デファレンシャルユニット）のフランジの締結方法が不適切なため、フランジナットの締付けトルクが不十分となりフランジが弛み異音が発生し、そのままの状態で使用を続けると、プロペラシャフトが差動装置から外れ、走行不能になるおそれがある。

全車両点検し、正規トルクで締付ける。
