## 改善箇所説明図

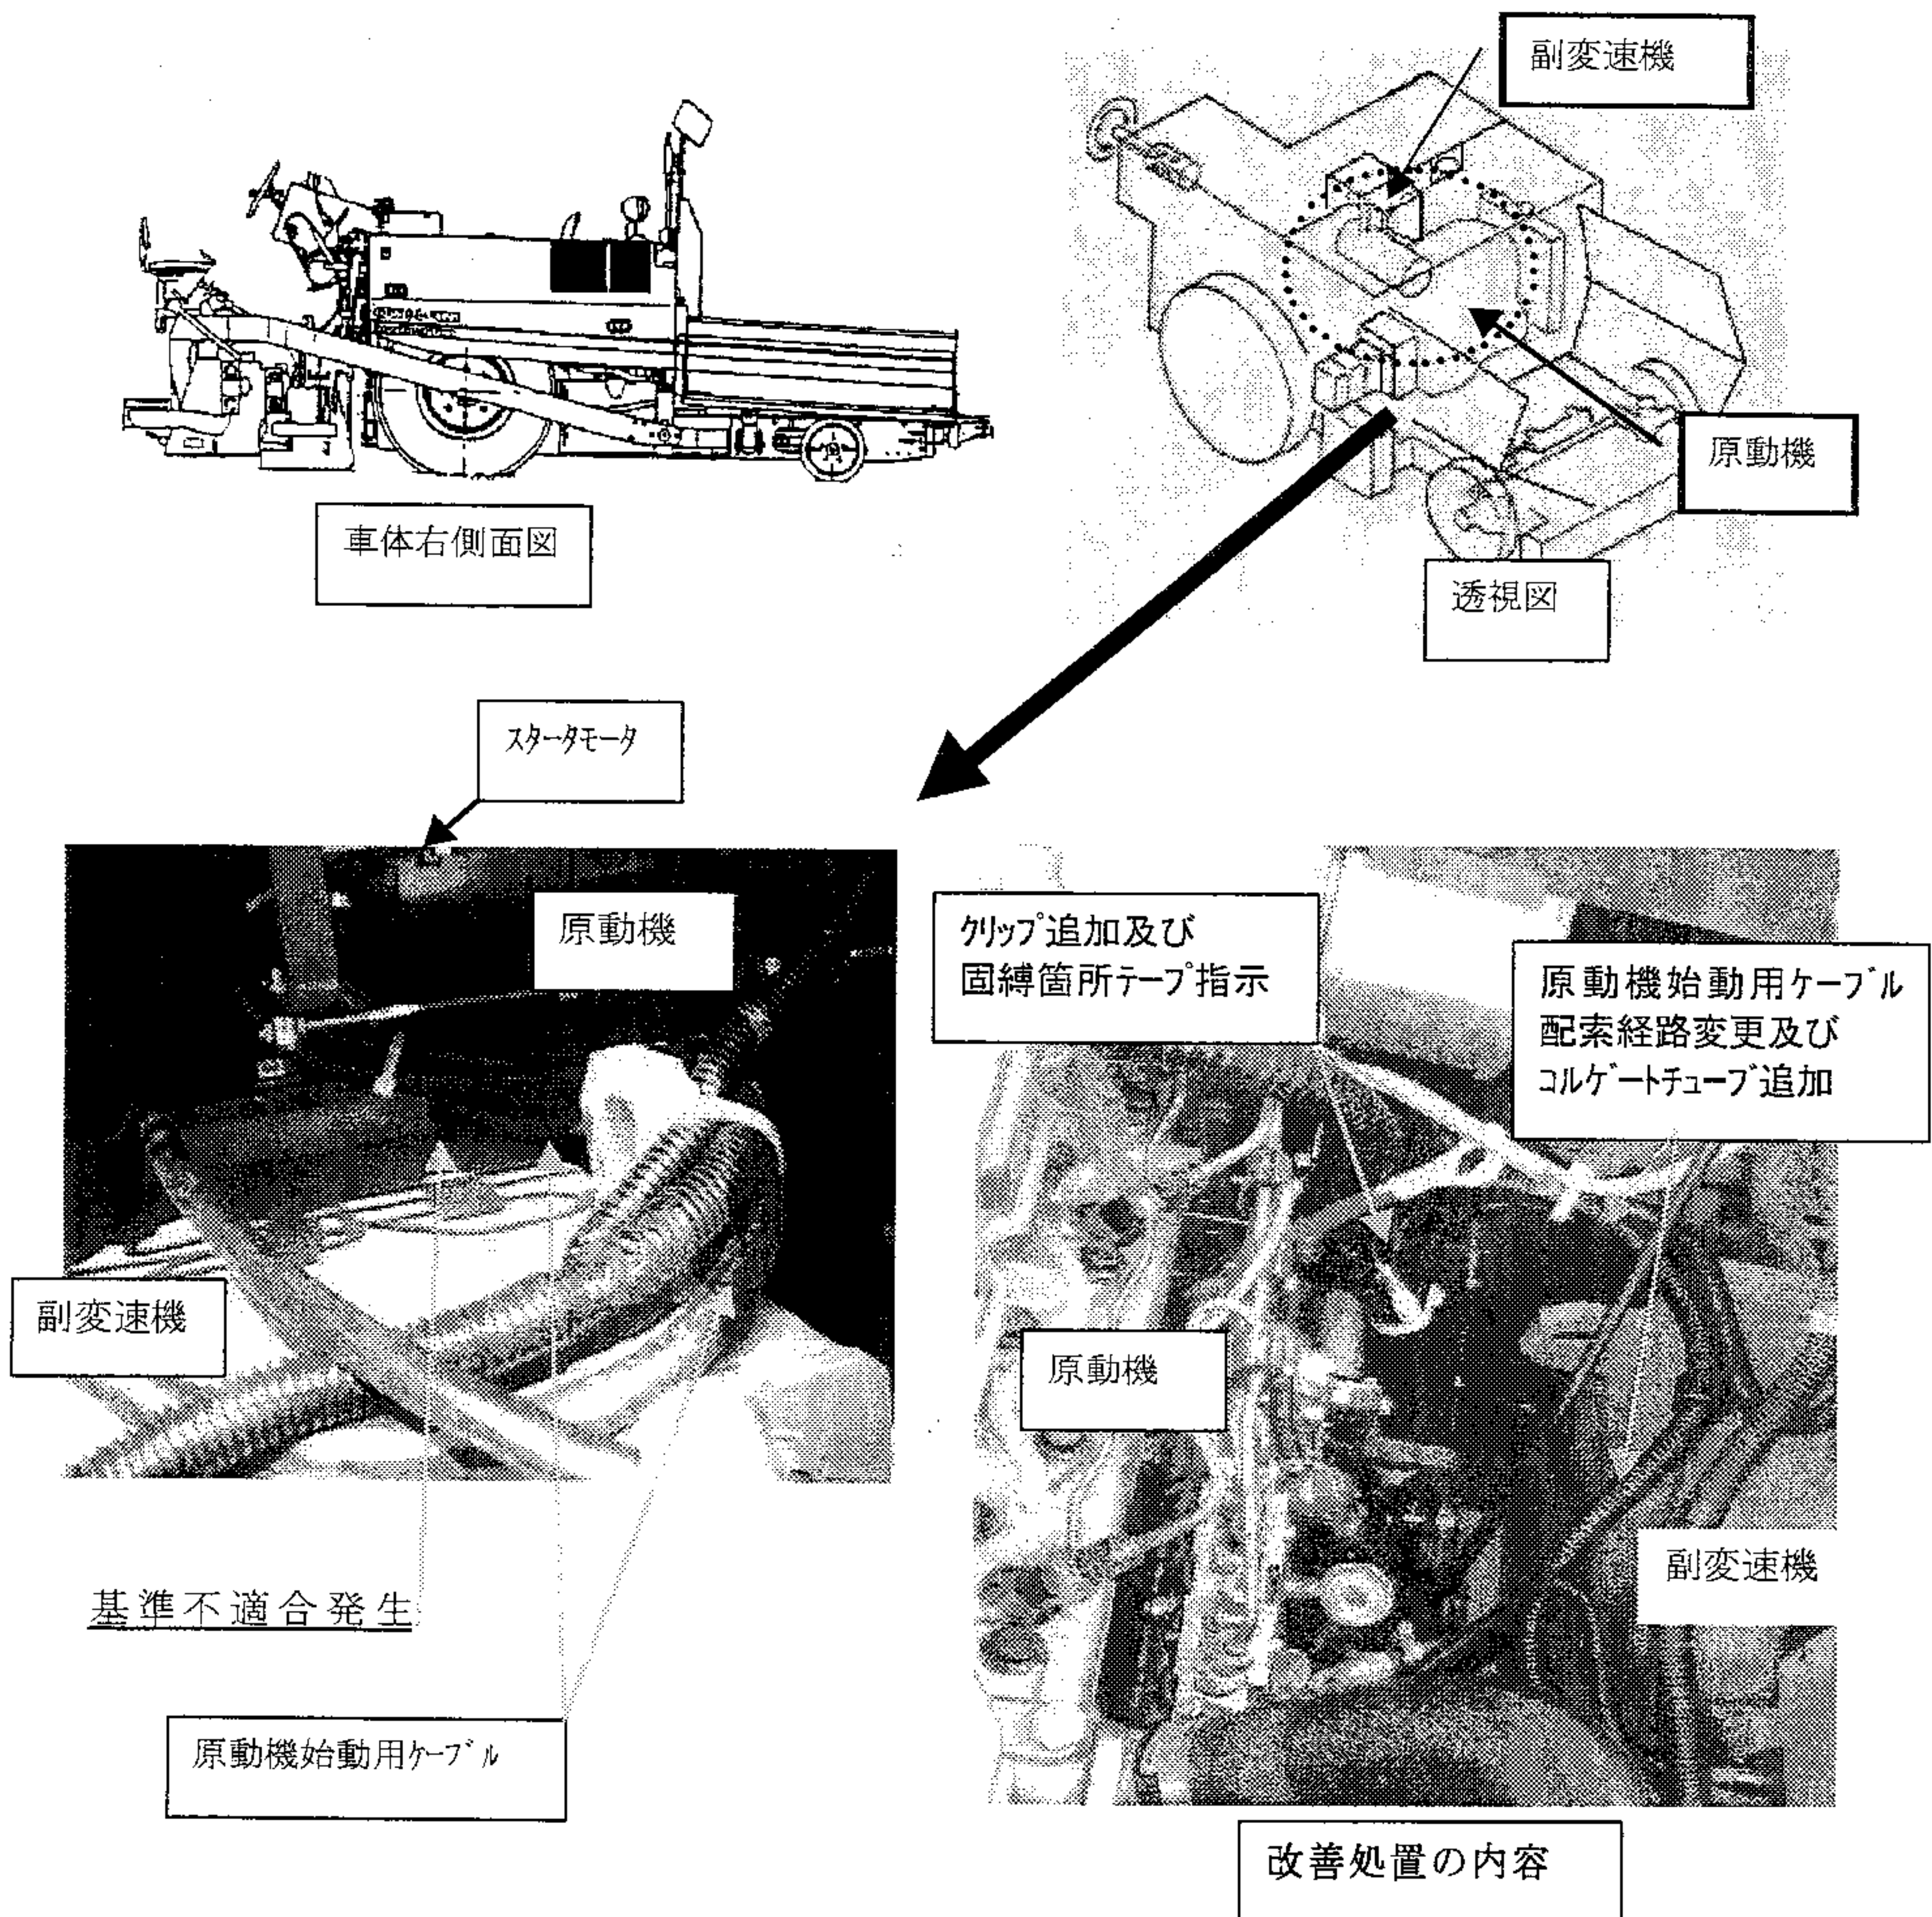
バッテリーリレーとスタータモータ間の原動機始動用ケーブルの配索方法が不適切なため、副変速機固定用ブラケットと接触し、そのままの状態で使用を続けると、原動機の振動等により、当該ケーブルの被覆が破損して短絡し、最悪の場合、再始動できなくなるおそれがある。

全車両、当該ケーブルの配索経路を変更すると共に、コルゲートチューブを追加する。
