## 改善箇所説明図

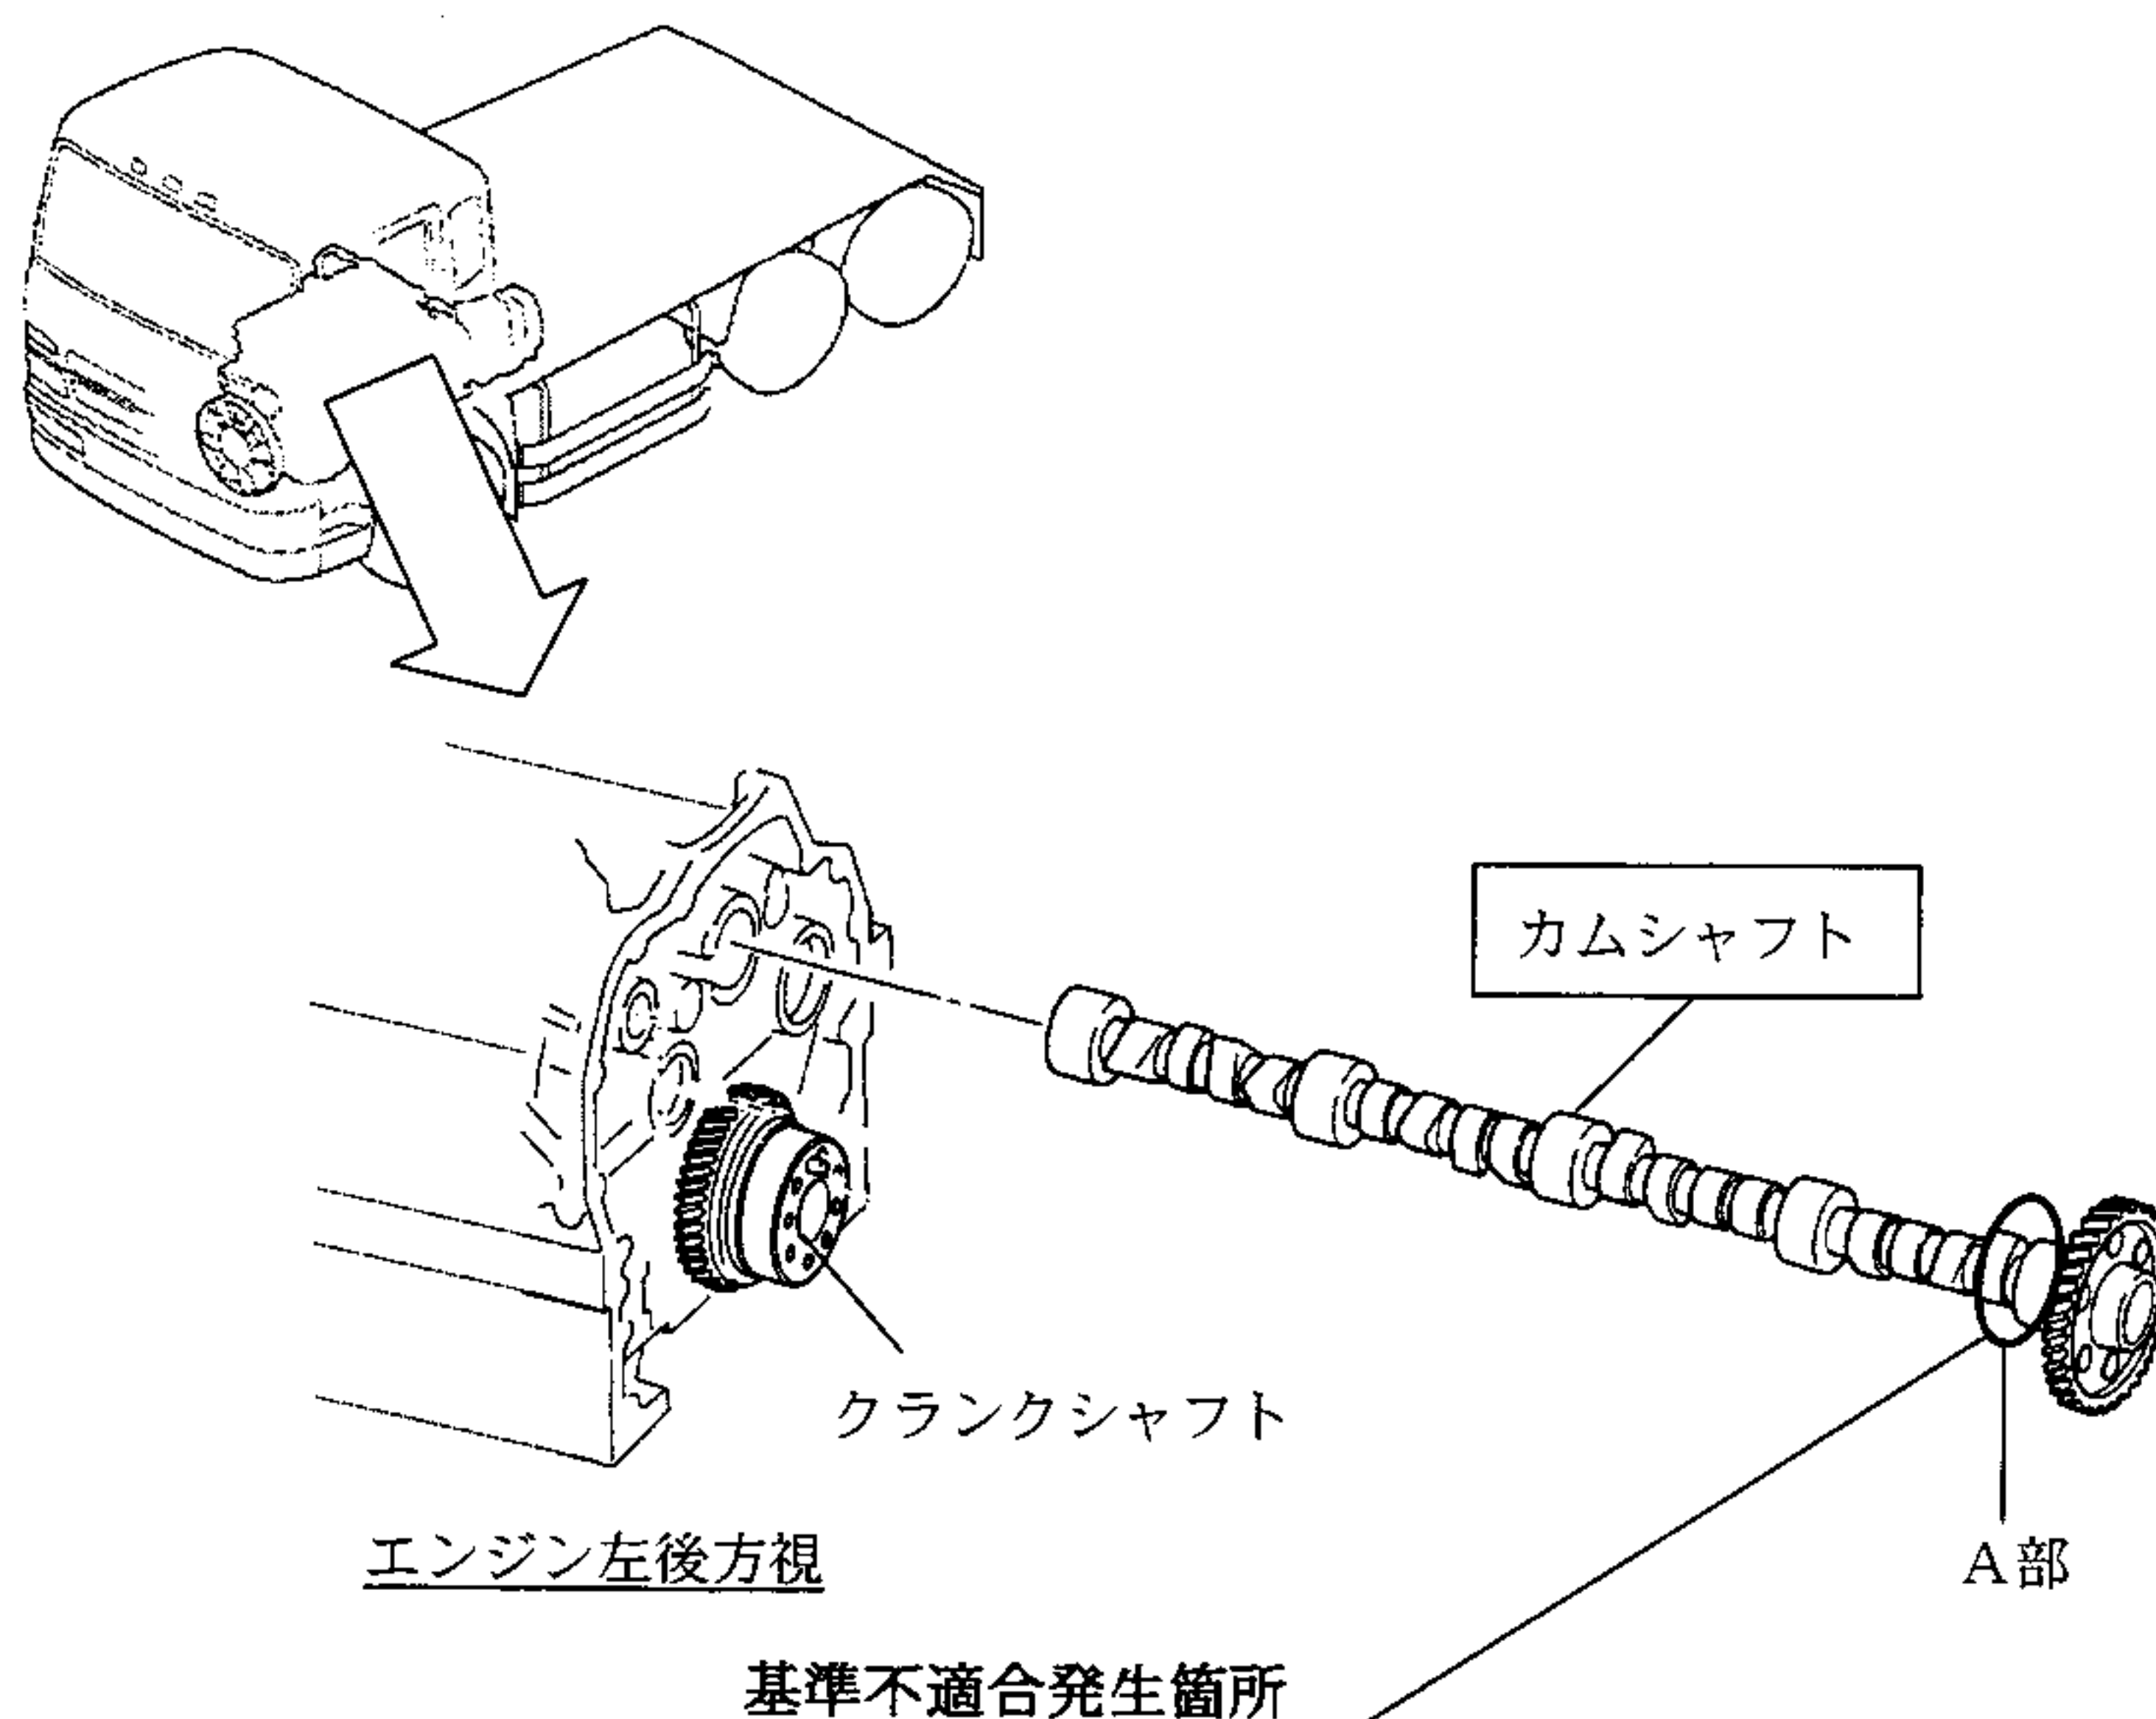
原動機において、カムシャフトの溶接部の形状が不適切なため、当該部分に応力が集中することから、強度が不足し、そのままの状態で使用を続けると、当該部分に亀裂が生じ、最悪の場合、カムシャフトが折損して原動機が停止するおそれがある。

| 改善前 | 改善後 |
|---|---|
| <p>改善の内容：全車両、カムシャフトを対策品と交換する。</p> <p>識 別：噴射ポンプギヤカバーに白色ペイントを塗布する。</p> | |

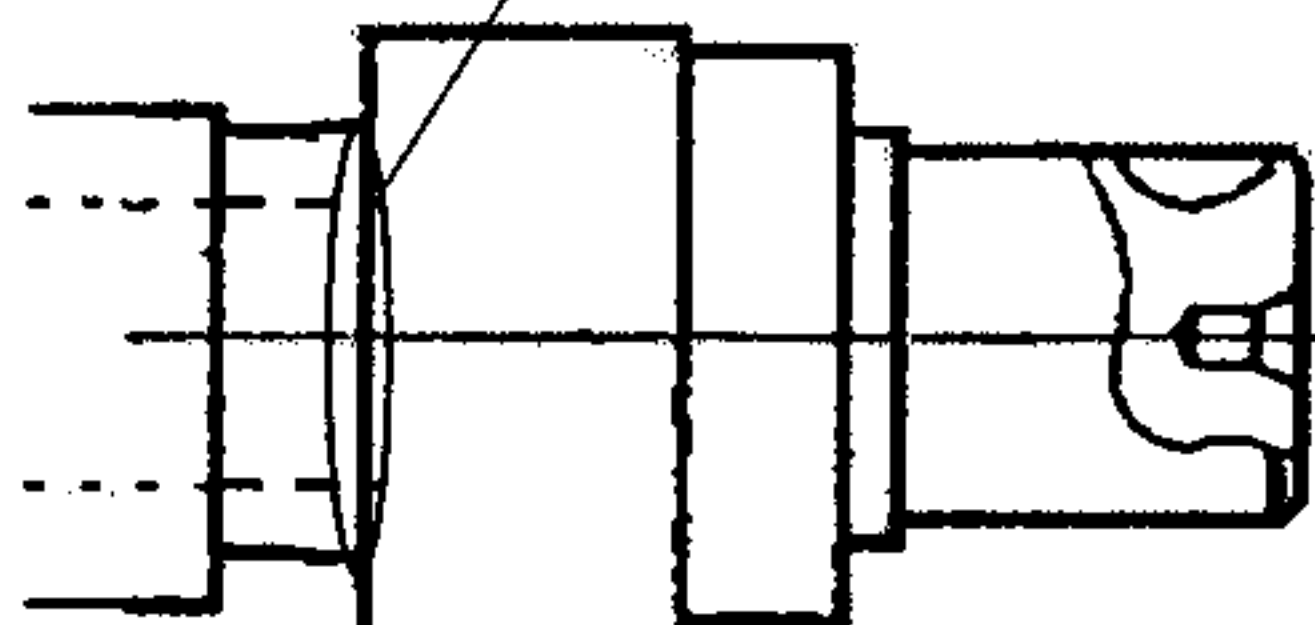
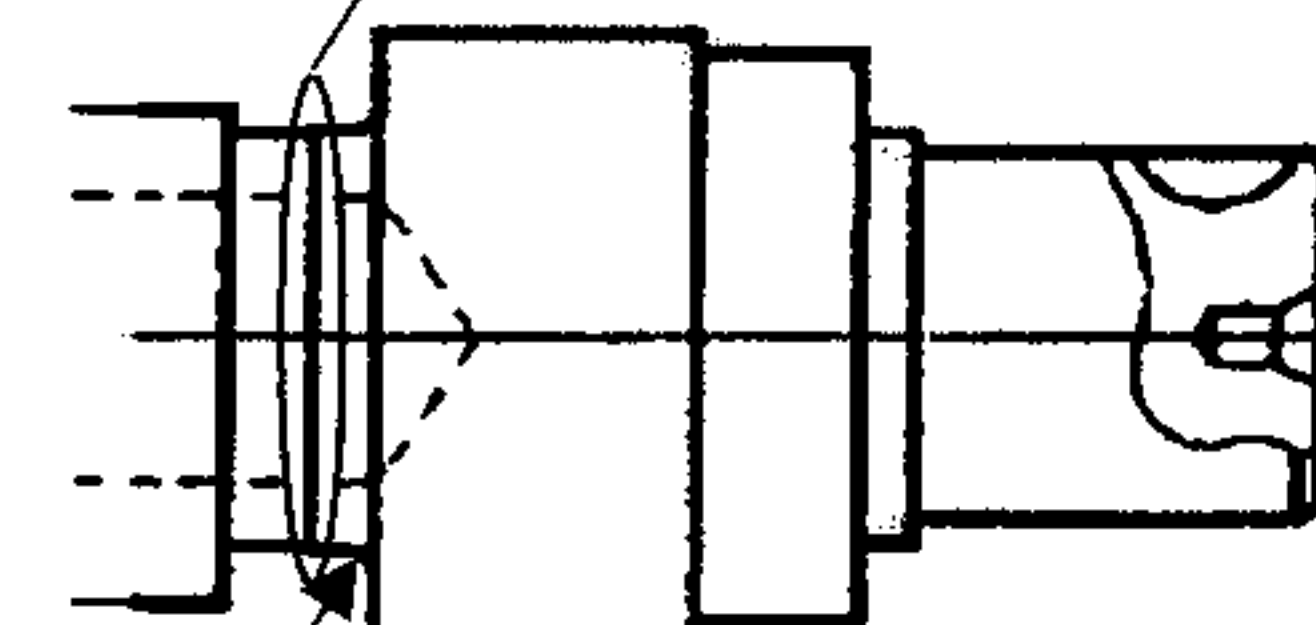
| 改善前 | 改善後 |
|---|---|
| <p>溶接位置</p> <p>カムシャフトA部拡大</p> | <p>溶接位置変更</p> <p>隅R増大</p> <p>カムシャフトA部拡大</p> |
