## 改善箇所説明図

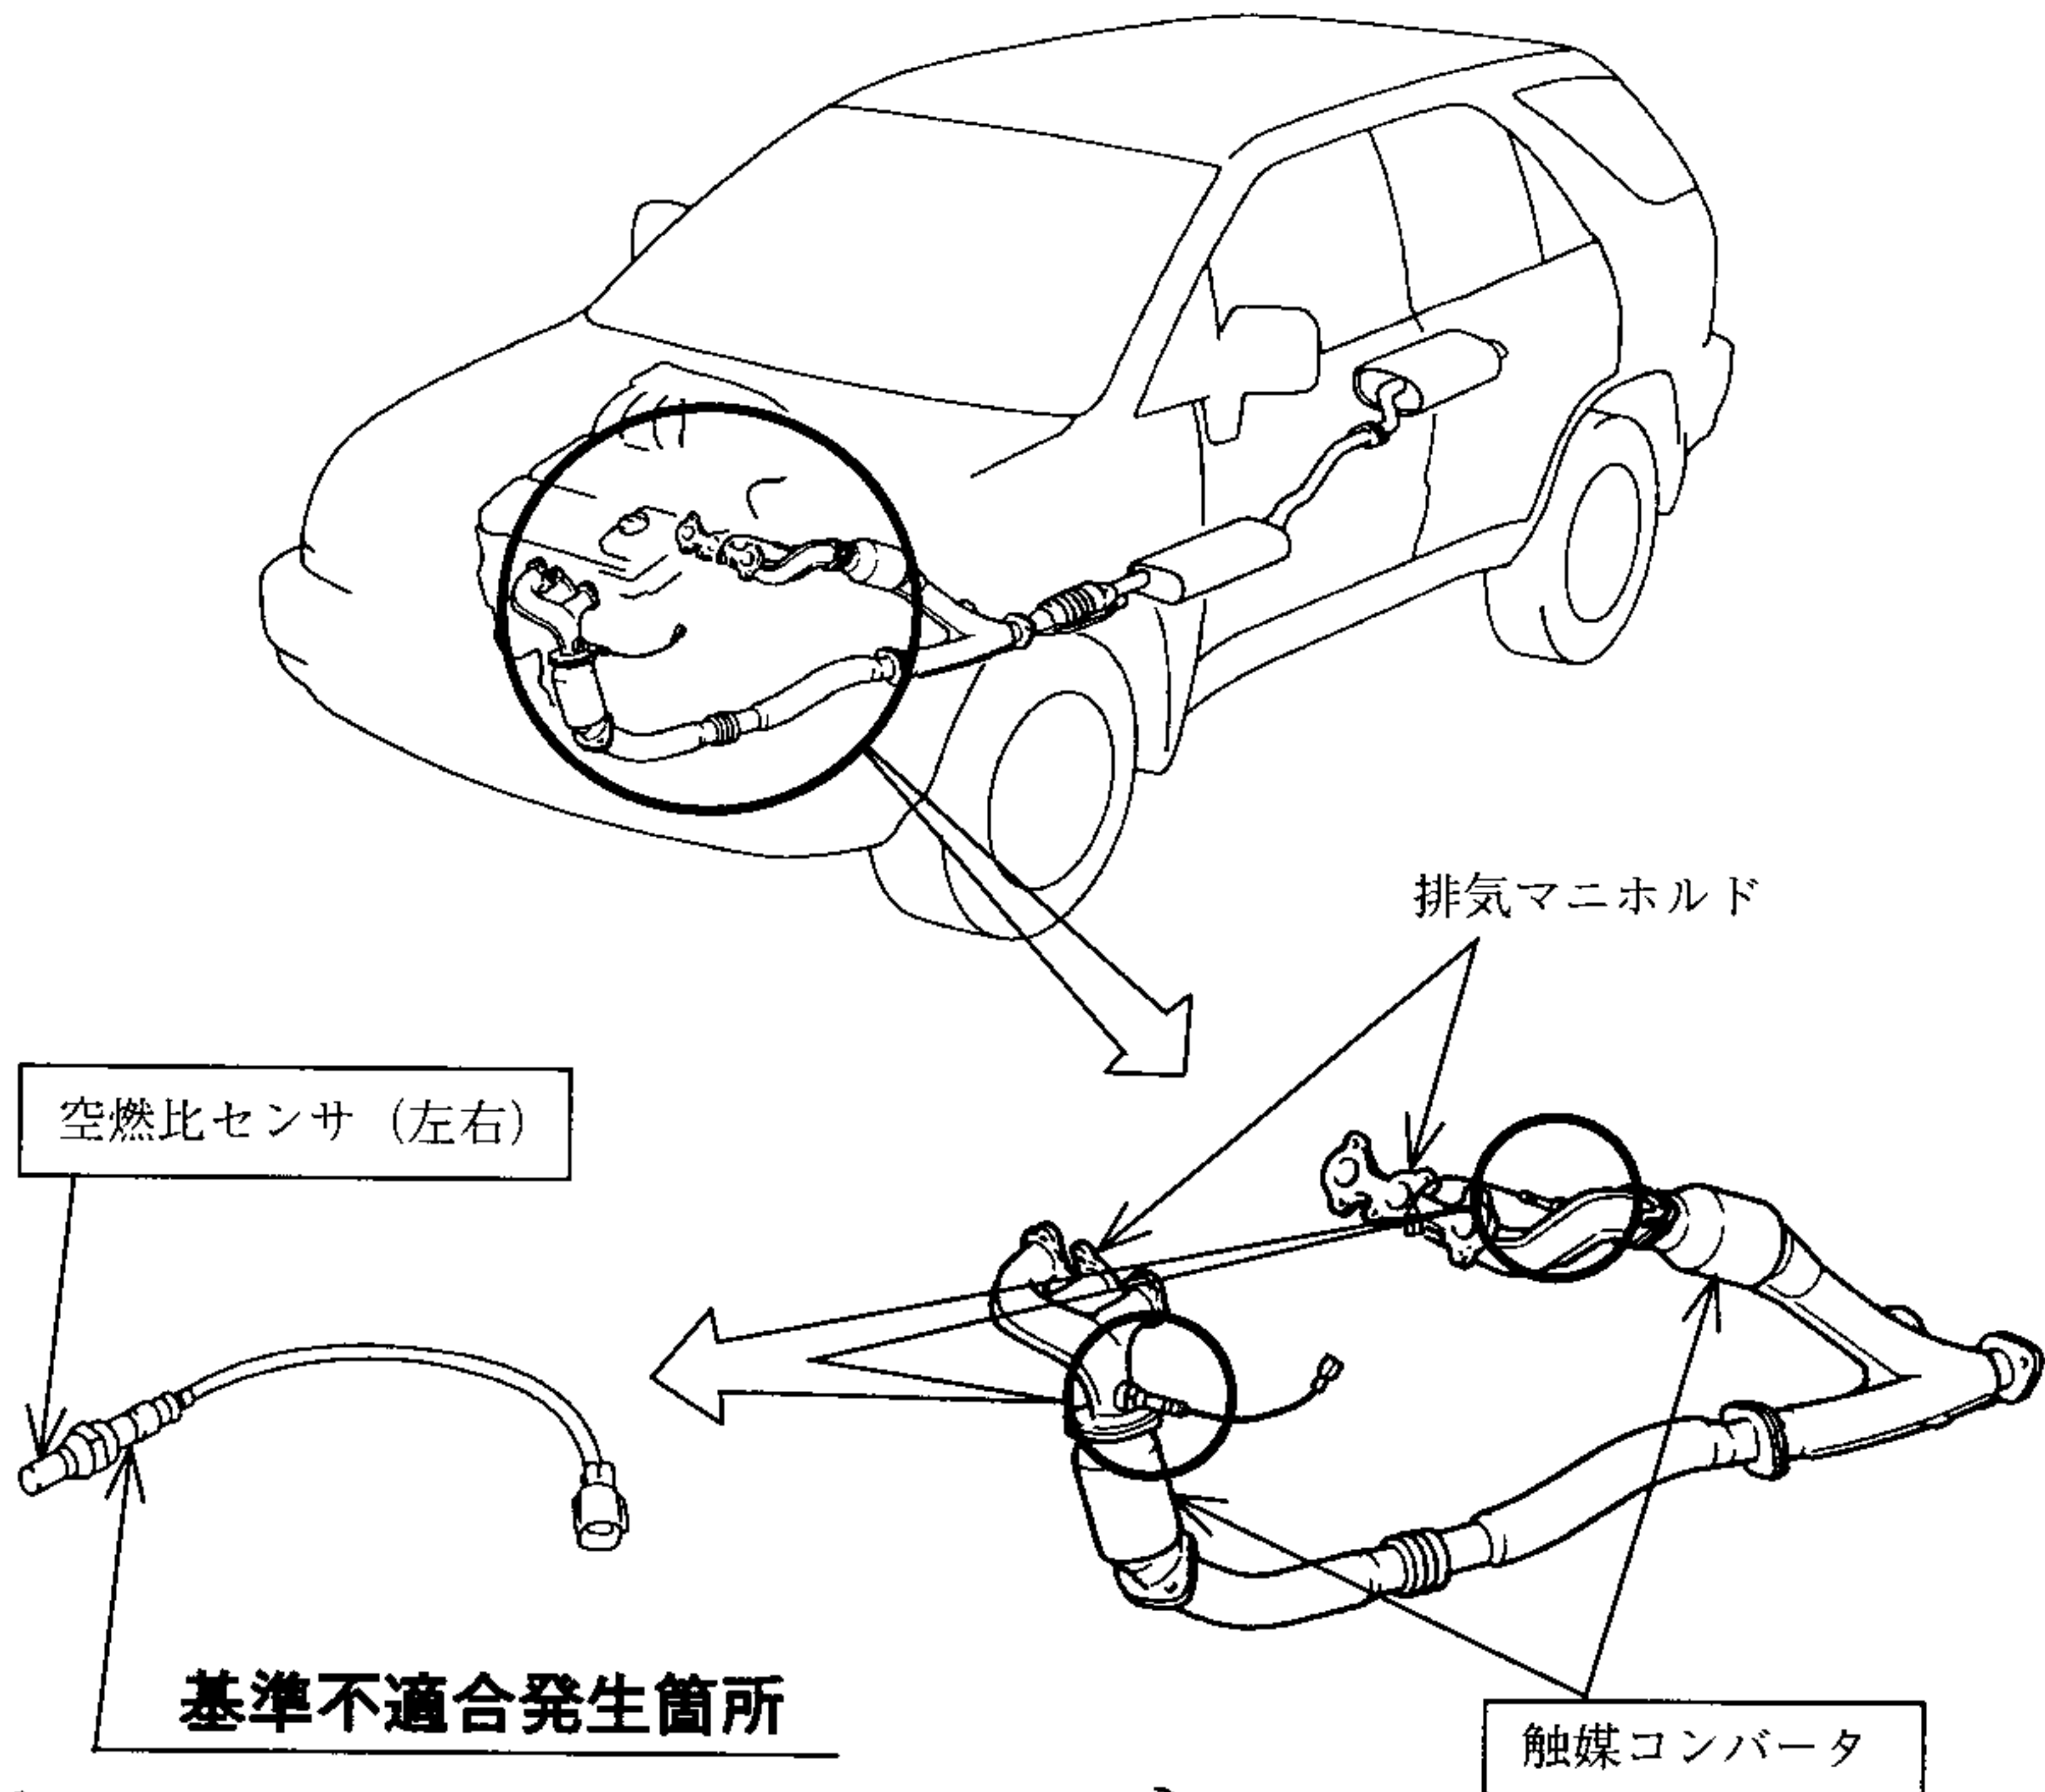
左右の排気マニホルドに設置された排出ガス中の酸素濃度を検出する空燃比（空気と燃料の比率）センサの内部配線の接続が外れることがあり、そのままの状態で使用を続けると当該センサからの信号が出なくなって、適正な空燃比が得られなくなり、触媒コンバータが異常加熱して損傷するとともに、排出ガス値が基準値を超えるおそれがある。

全車両、当該空燃比センサを良品と交換するとともに、触媒コンバータを点検し、損傷しているものは新品と交換する。

識別：改善済車両にはエンジンルーム内にあるネームプレート左側に黄色ペイントを塗布する。
