# 改善箇所説明図

## 基準不適合発生箇所

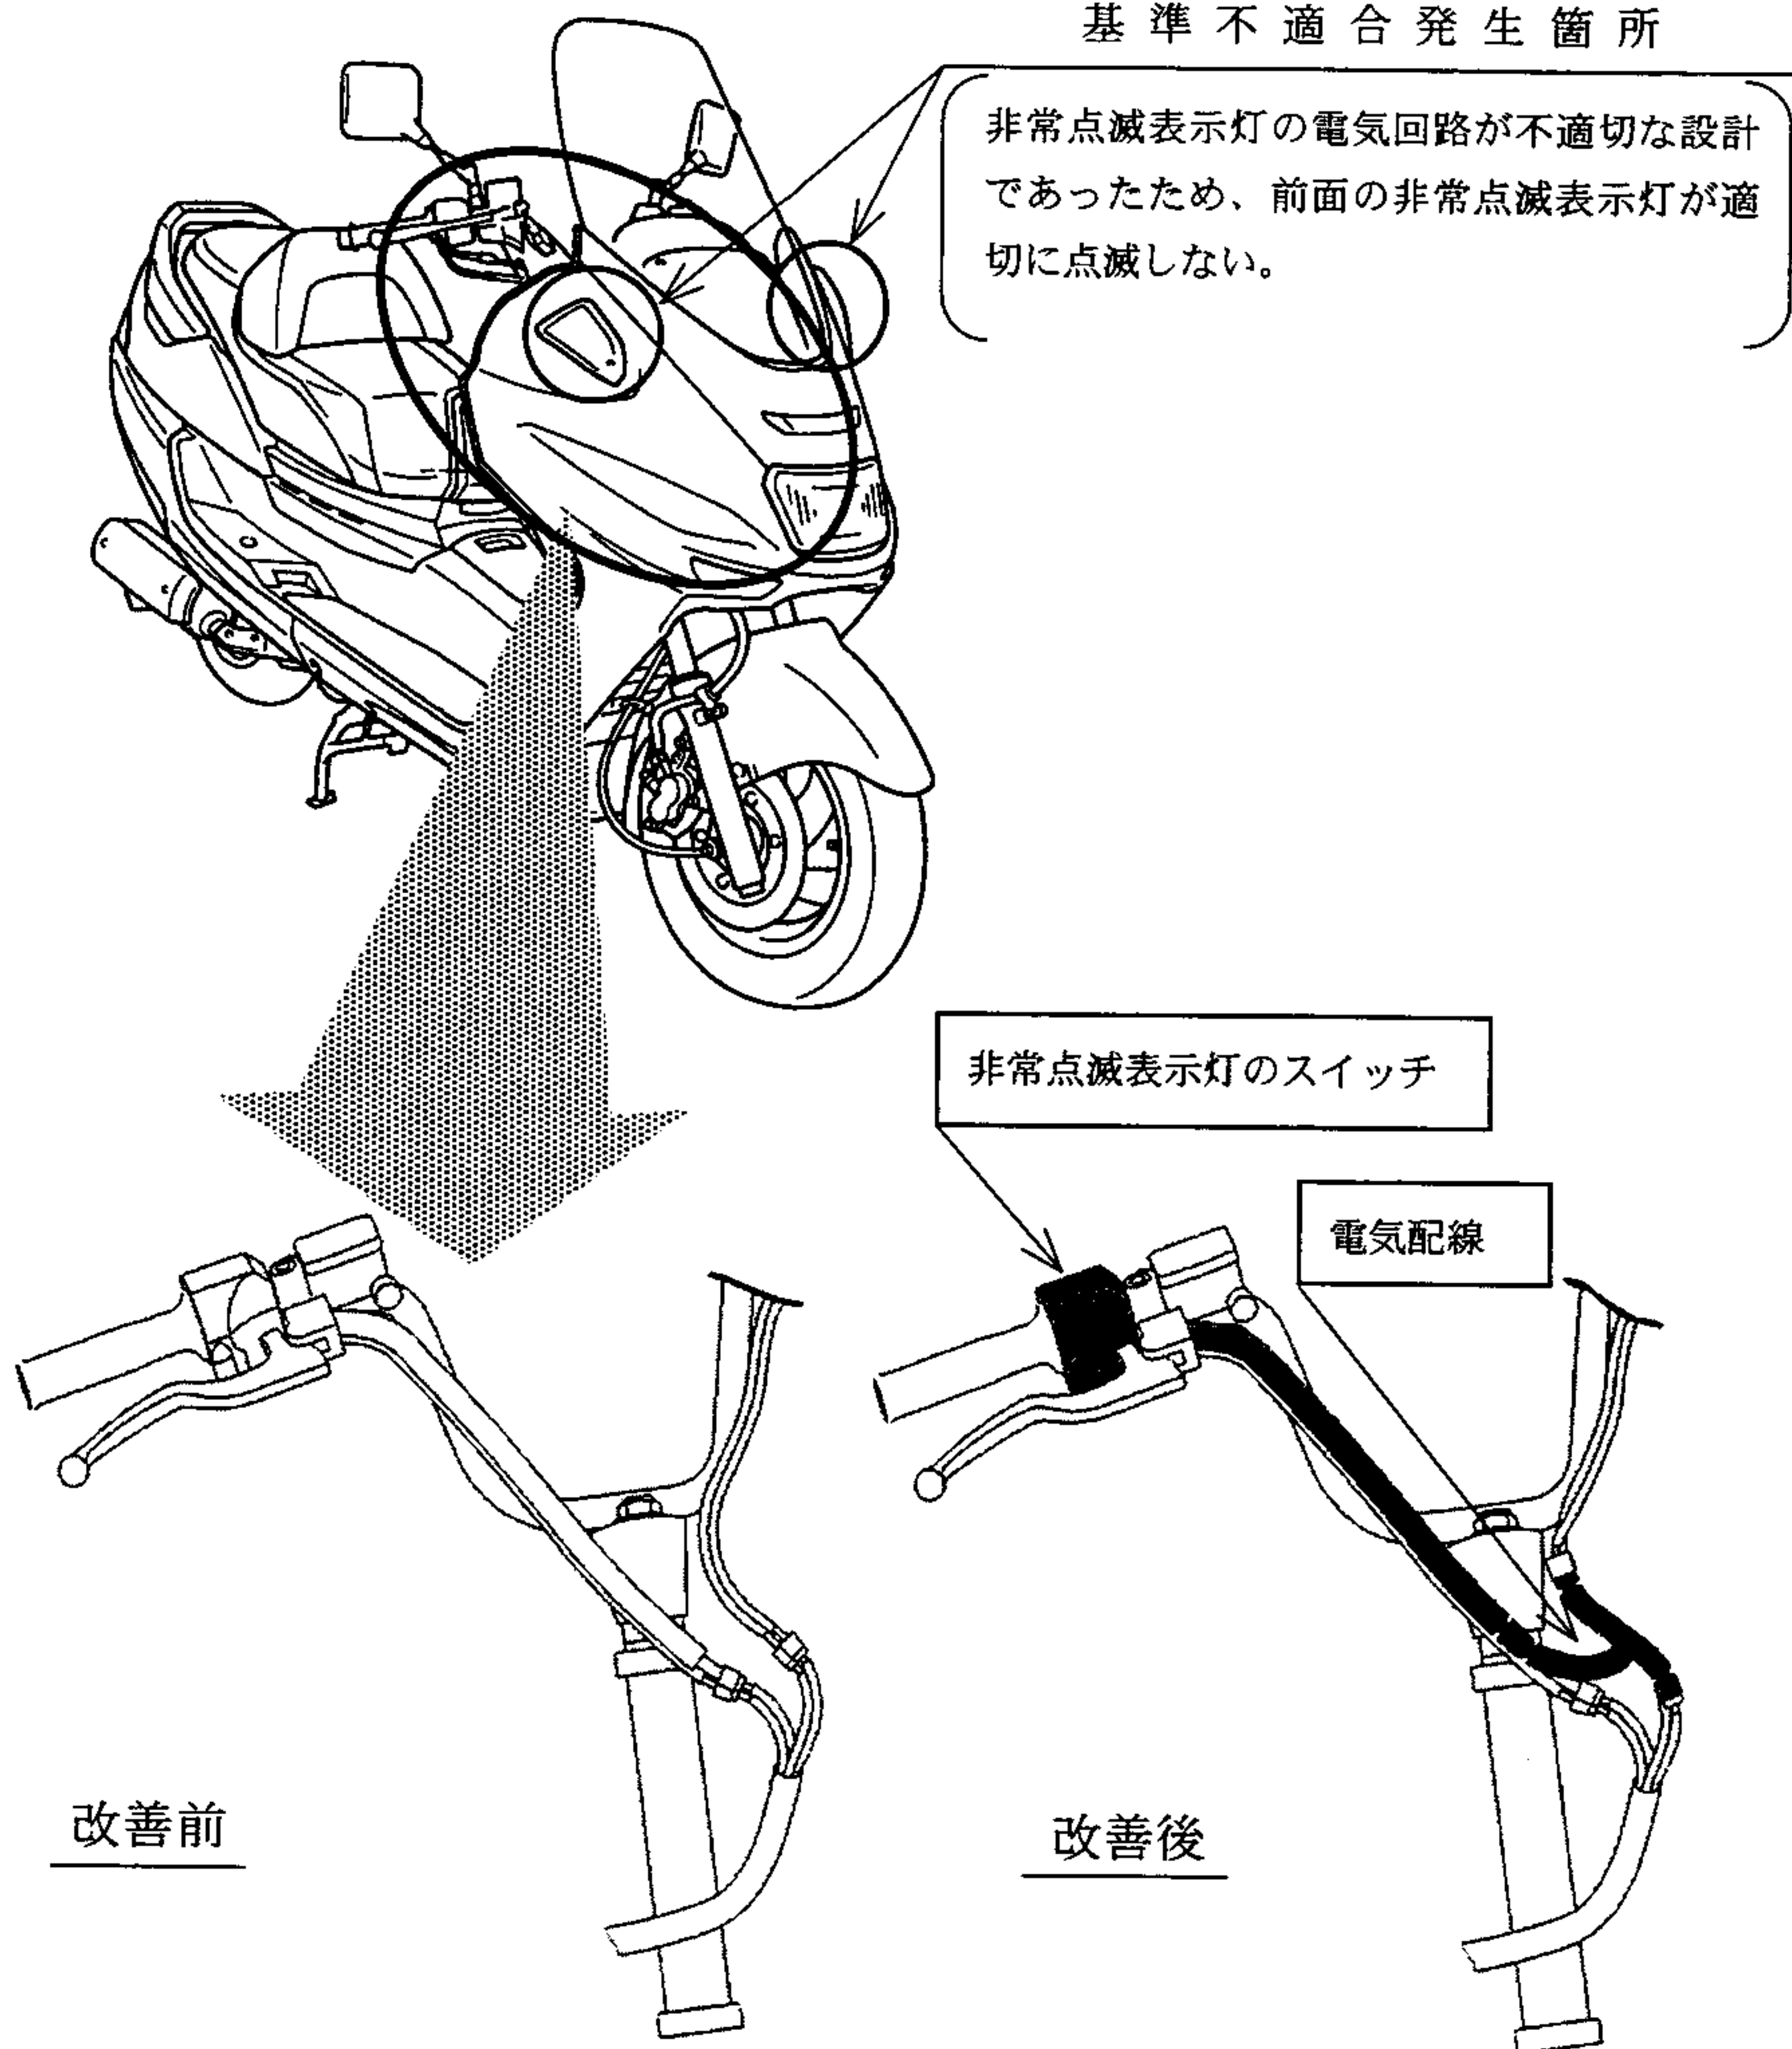
非常点滅表示灯の電気回路が不適切な設計であったため、前面の非常点滅表示灯が適切に点滅しない。

改善の内容：全車両、非常点滅表示灯のスイッチを対策品と交換し、電気配線を追加する。

識別：車体左側サイドスタンド取付部付近に白色ペイントを塗布する。
