# 改善箇所説明図

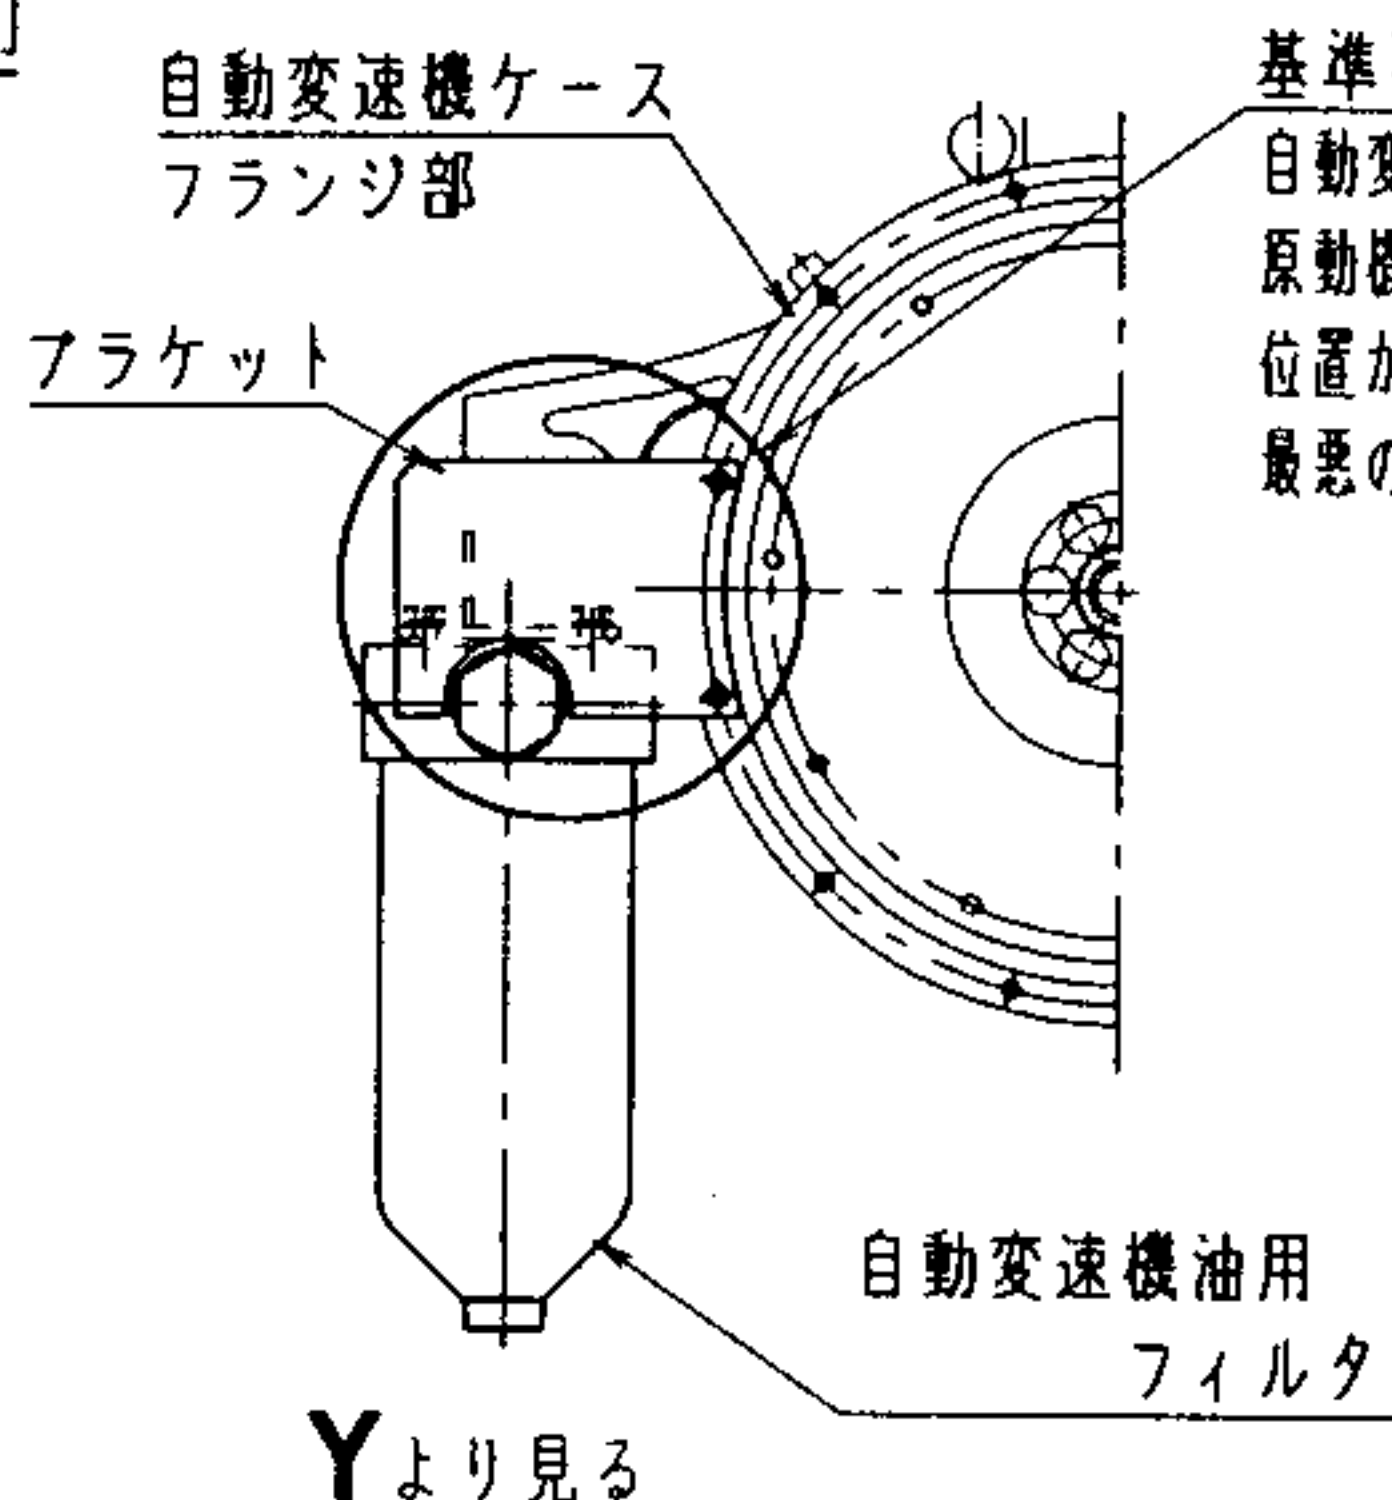
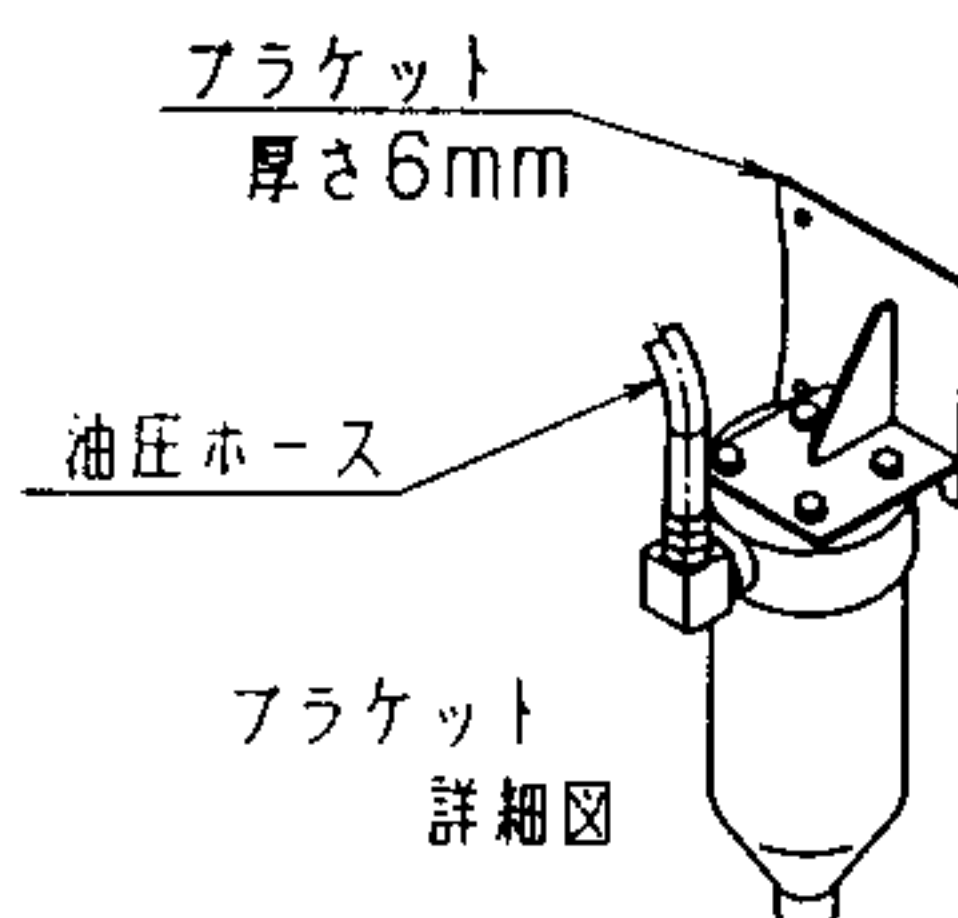
## 改善前

### 基準不適合箇所

自動変速機のオイルフィルタ取付けブラケットが不適切なため、原動機の振動によって当該ブラケットが破損することにより、オイルフィルタの位置がずれ、接続している油圧ホースが電気配線の結束バンドと接触して損傷し、最悪の場合、オイルが洩れ、火災に至るおそれがある。
