## 改善箇所説明図

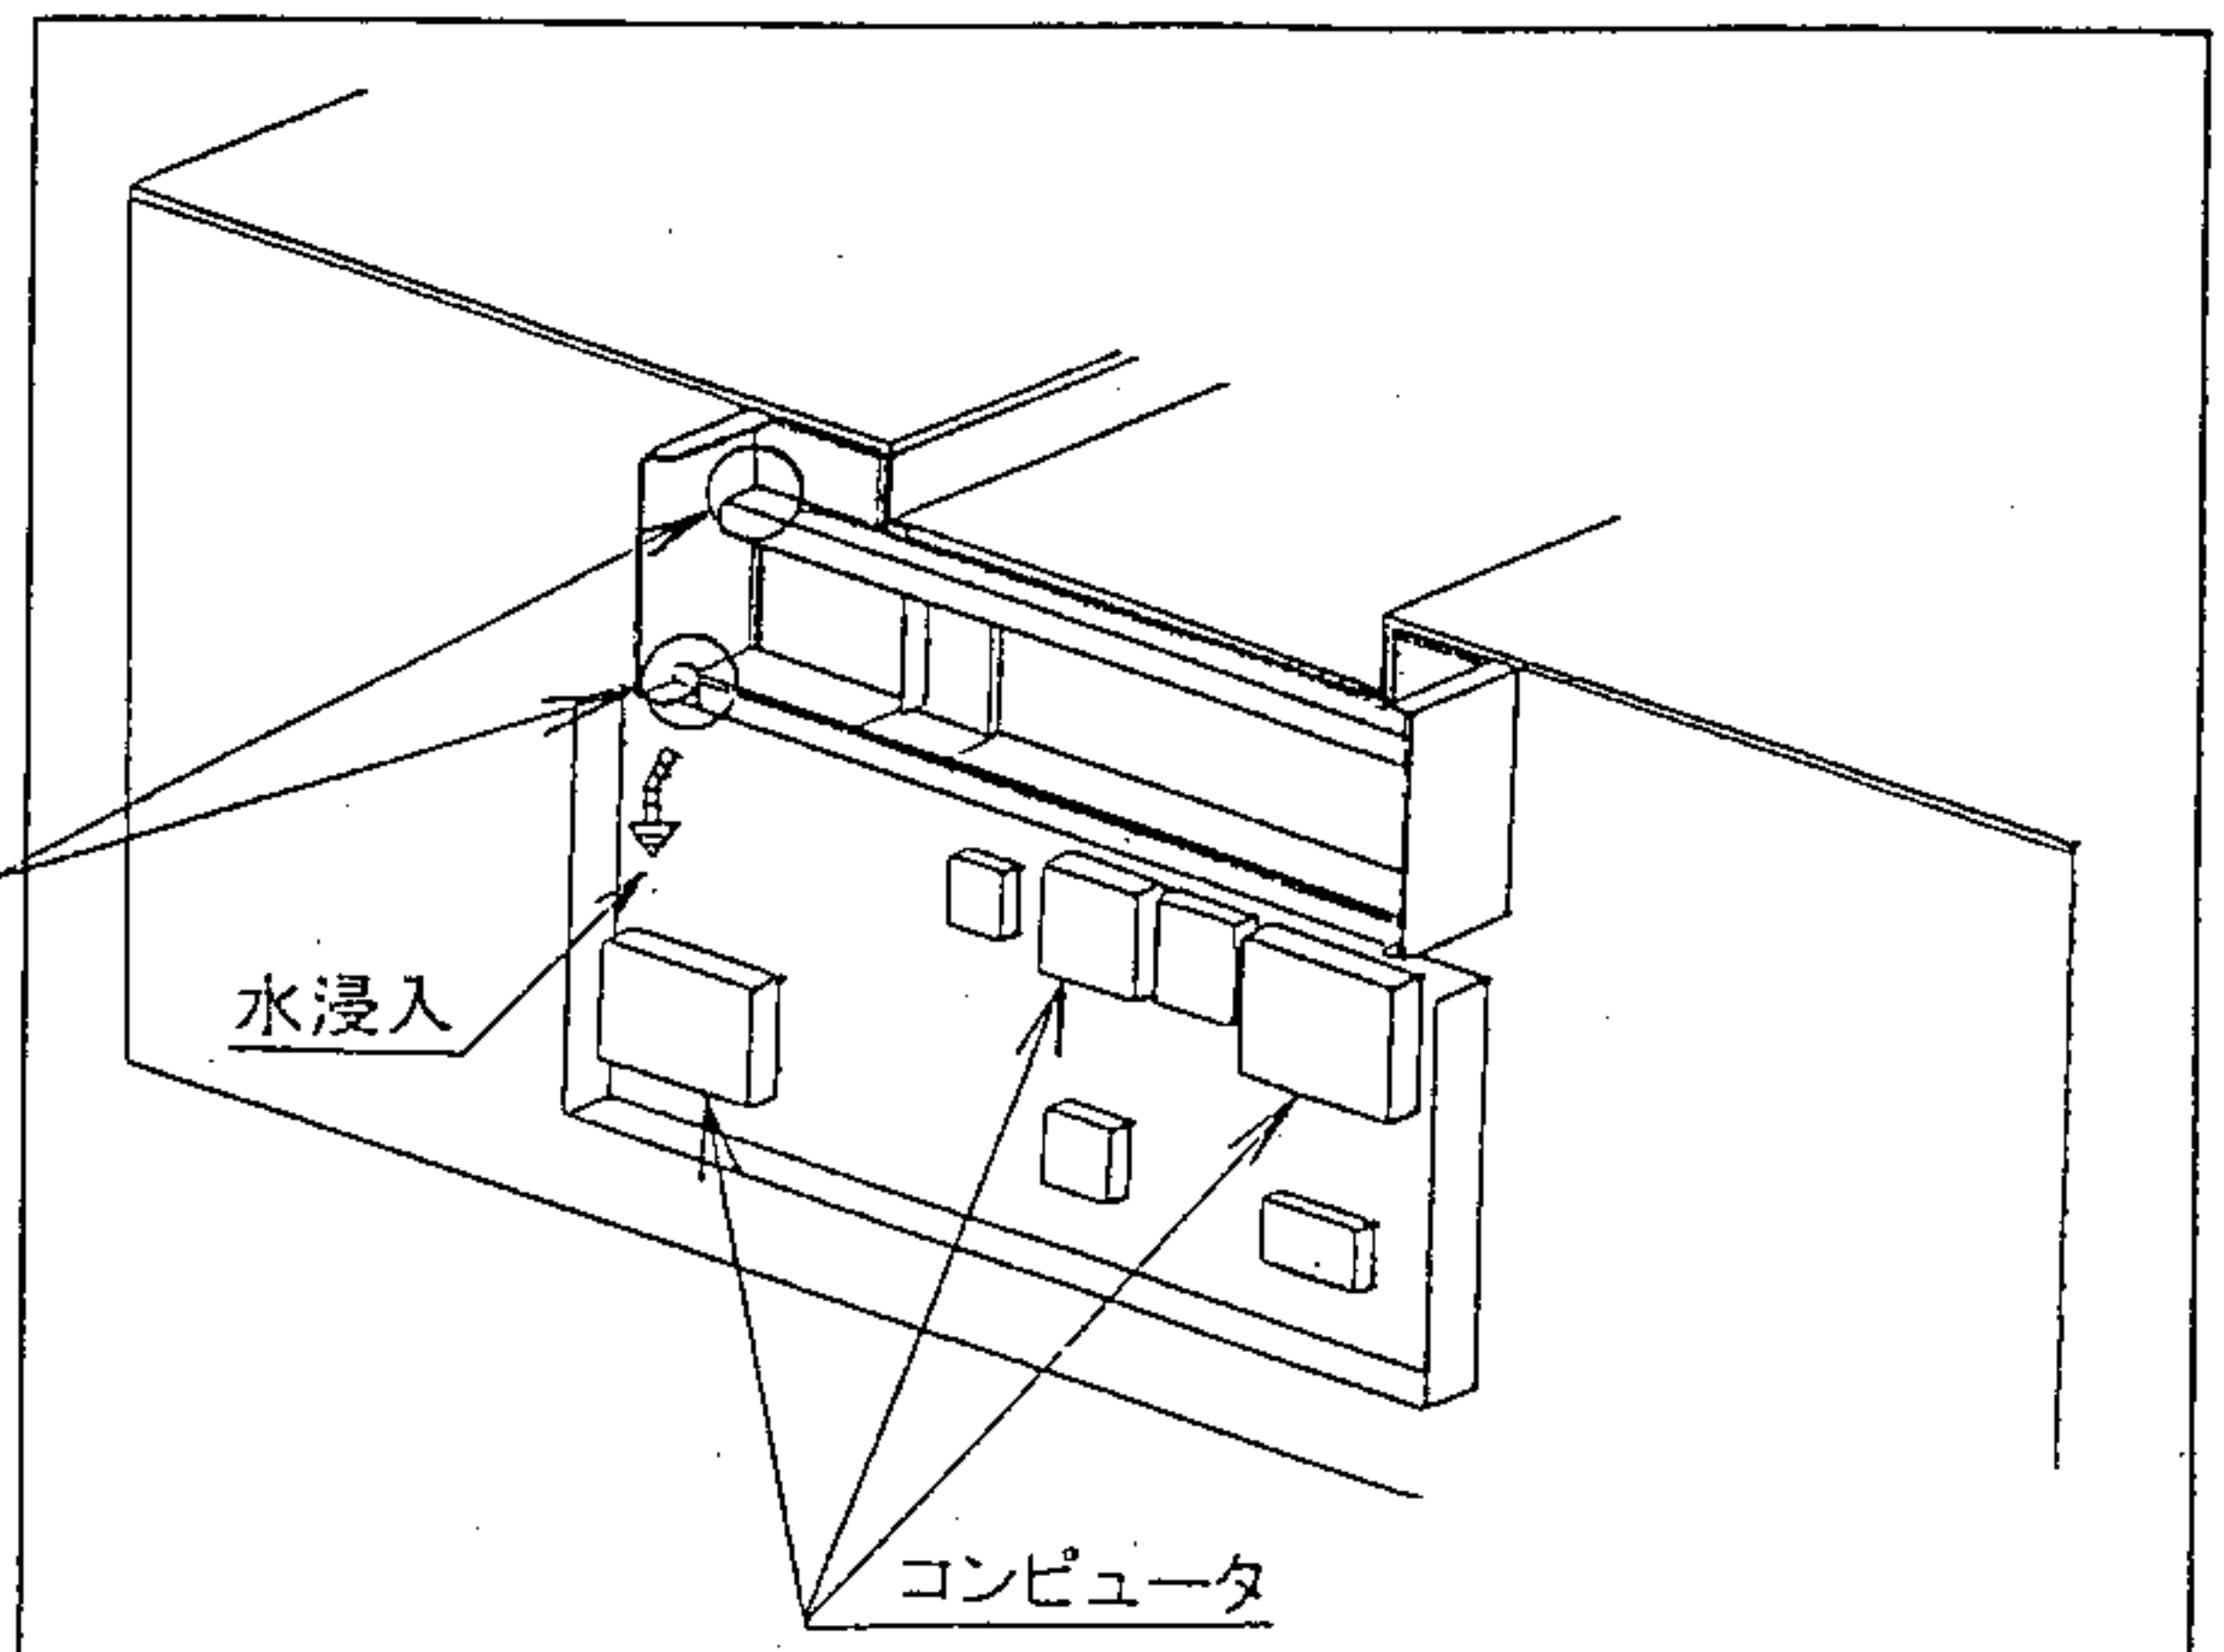
#### 基準不適合発生箇所

大型観光バスの荷物室の防水シールが不十分なため、荷物室内に設置されているエンジン制御用コンピューターが、リアタイヤによって巻き上げられた雨水及び高圧洗車時の洗浄水によって被水し、最悪の場合、コンピューターが誤作動を起こすことにより、エンジンが停止し、再始動が出来なくなるおそれがある。
