## 改善箇所説明図

### 基準不適合発生箇所

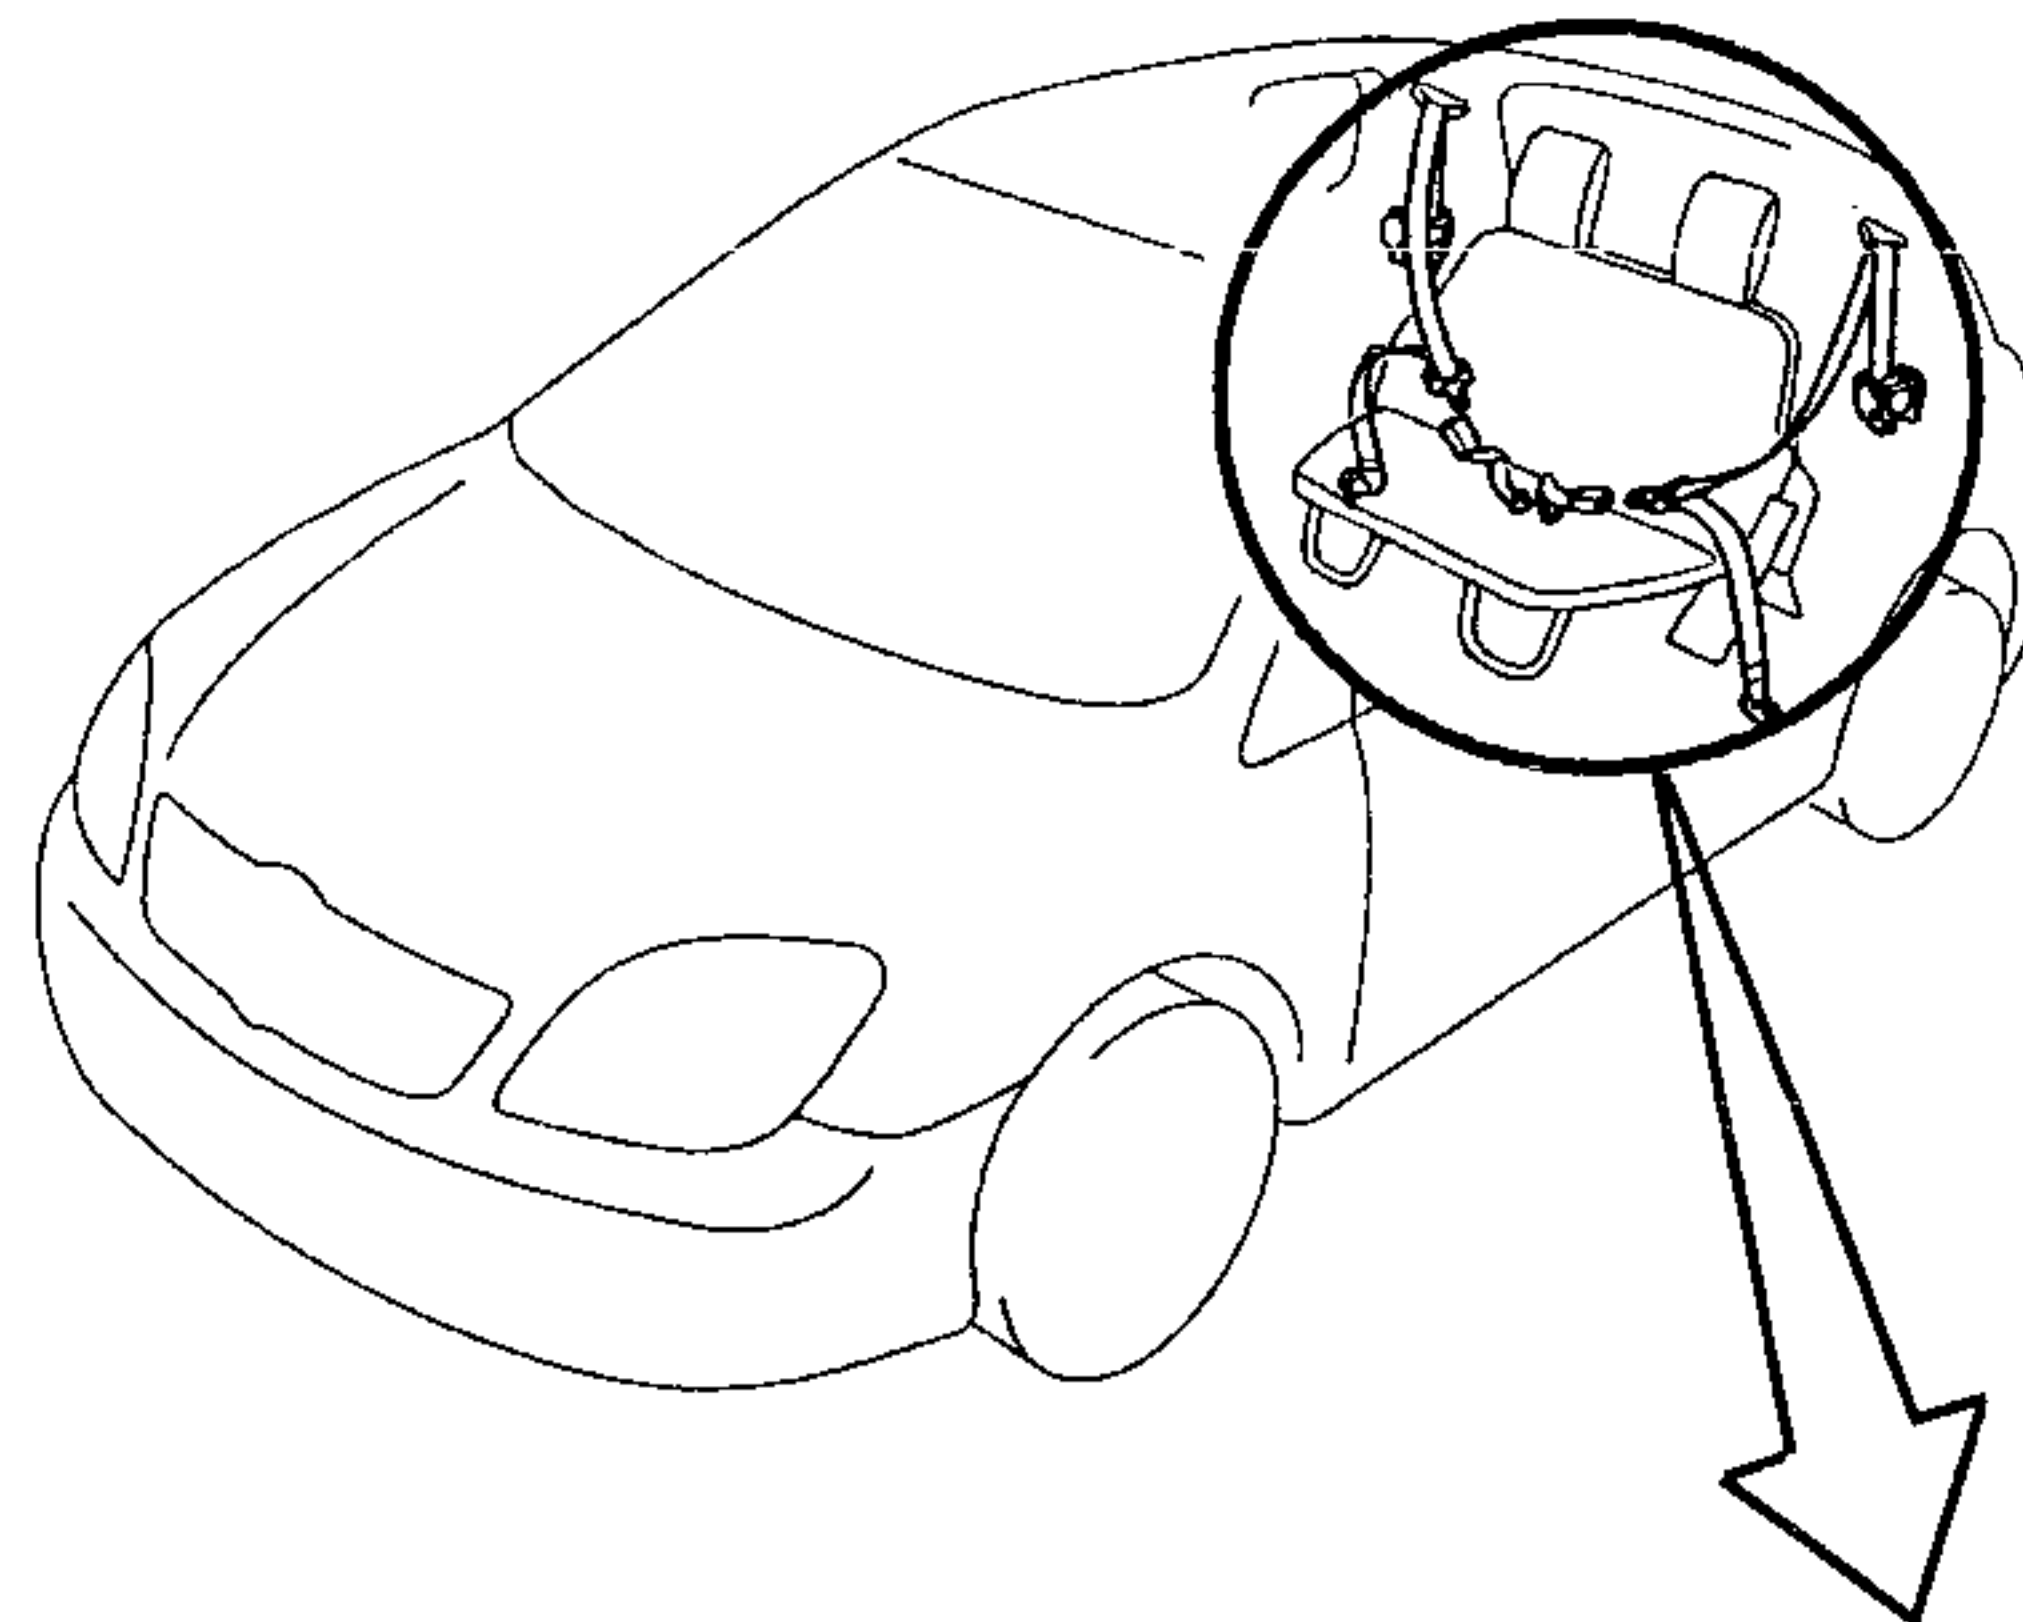
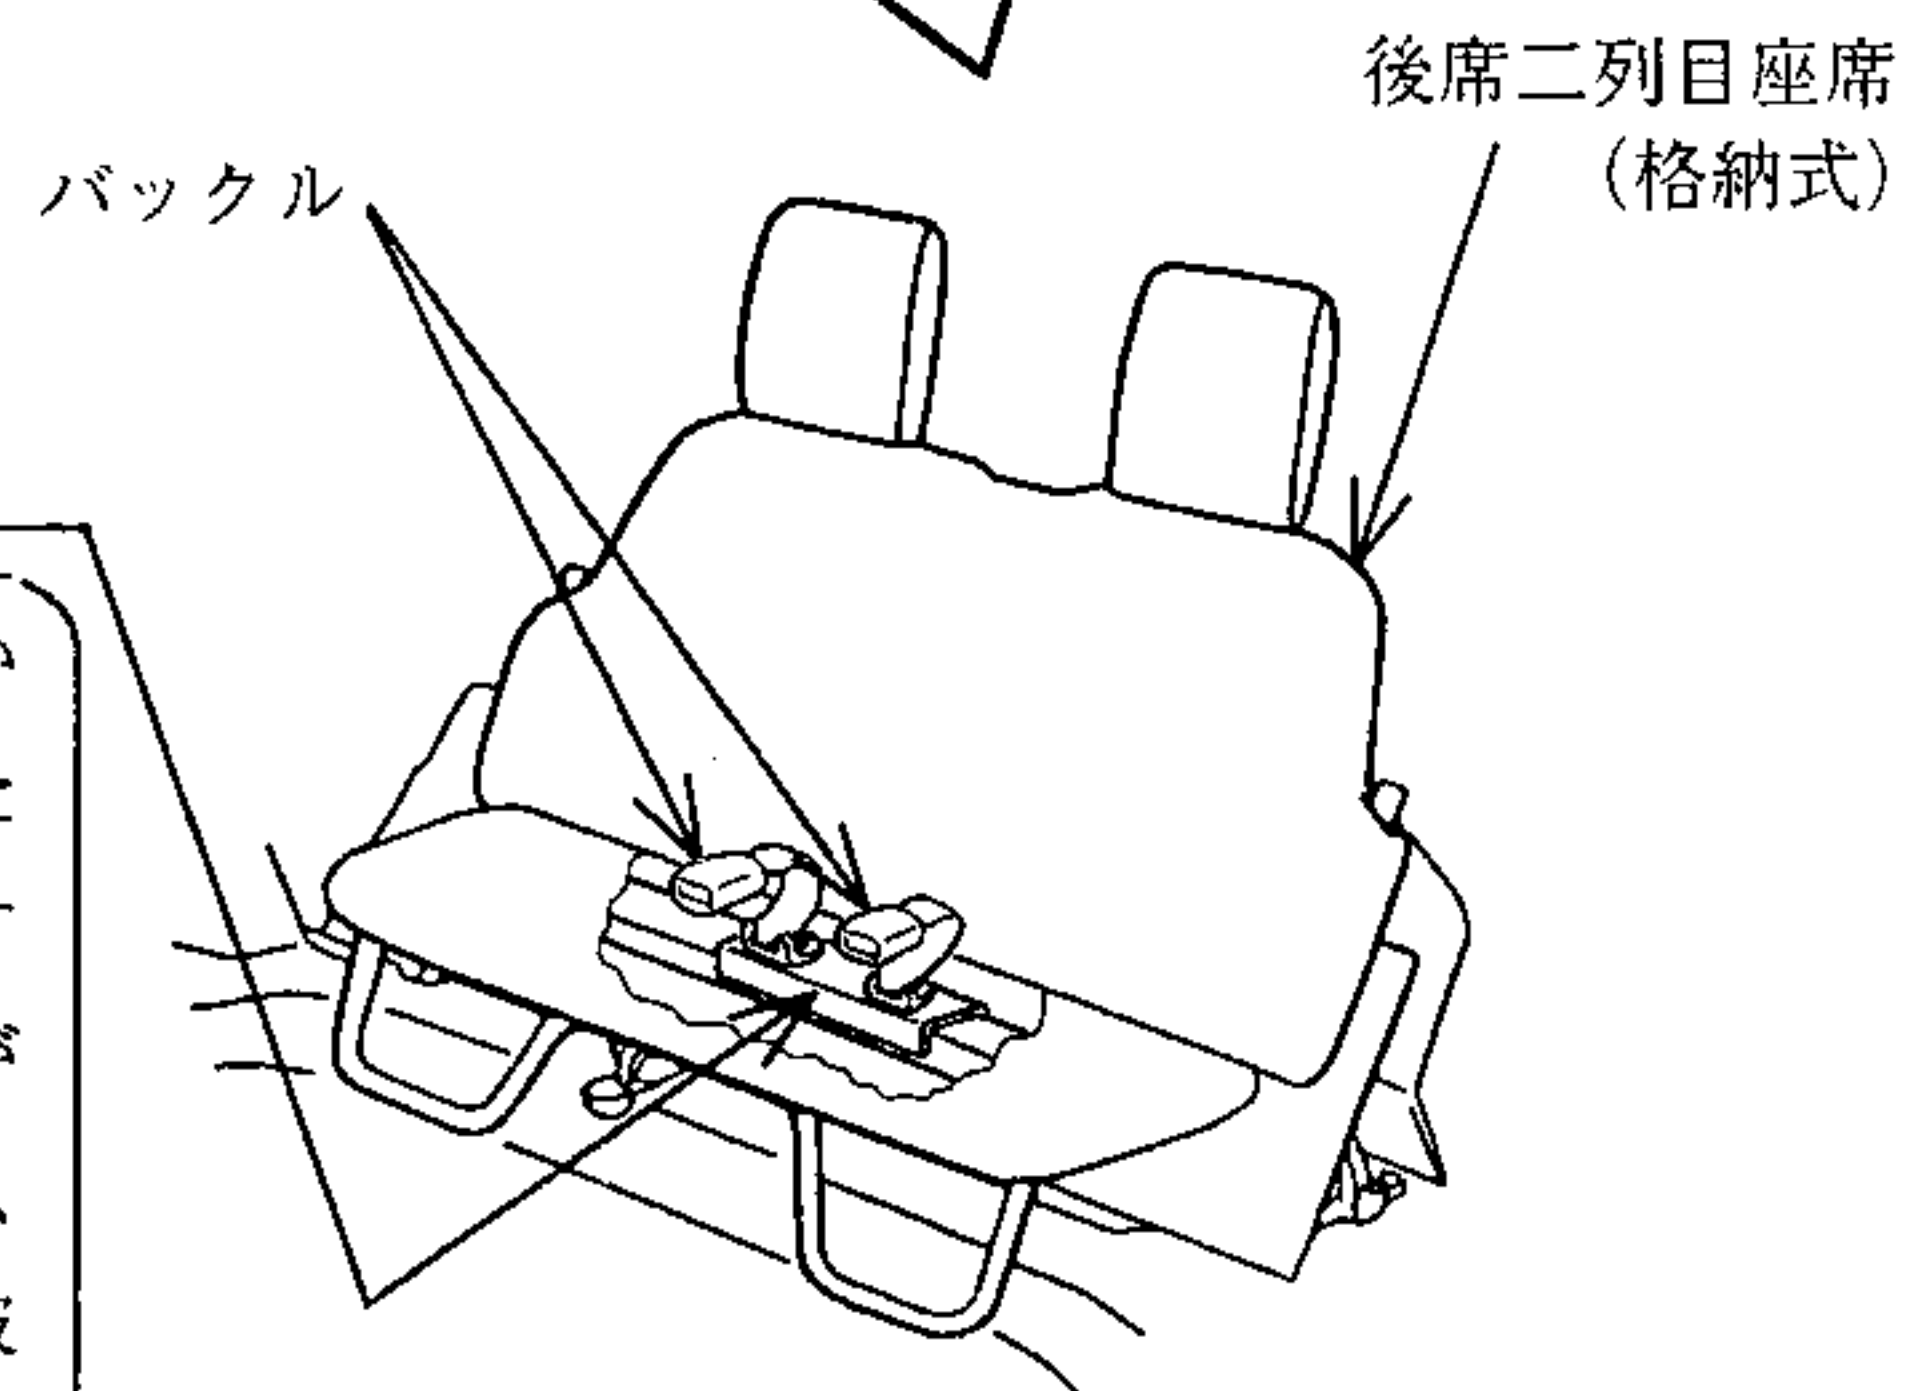
後席二列目の左右の座席ベルトにおいて、バックル取付側ベルトを固定するための座席フレーム部の取付穴が大きすぎるため、座席ベルト取付装置の強度が不足しているものがあり、最悪の場合、衝突時の荷重に耐えられず、取付部が破損するおそれがある。
