## 改善箇所説明図

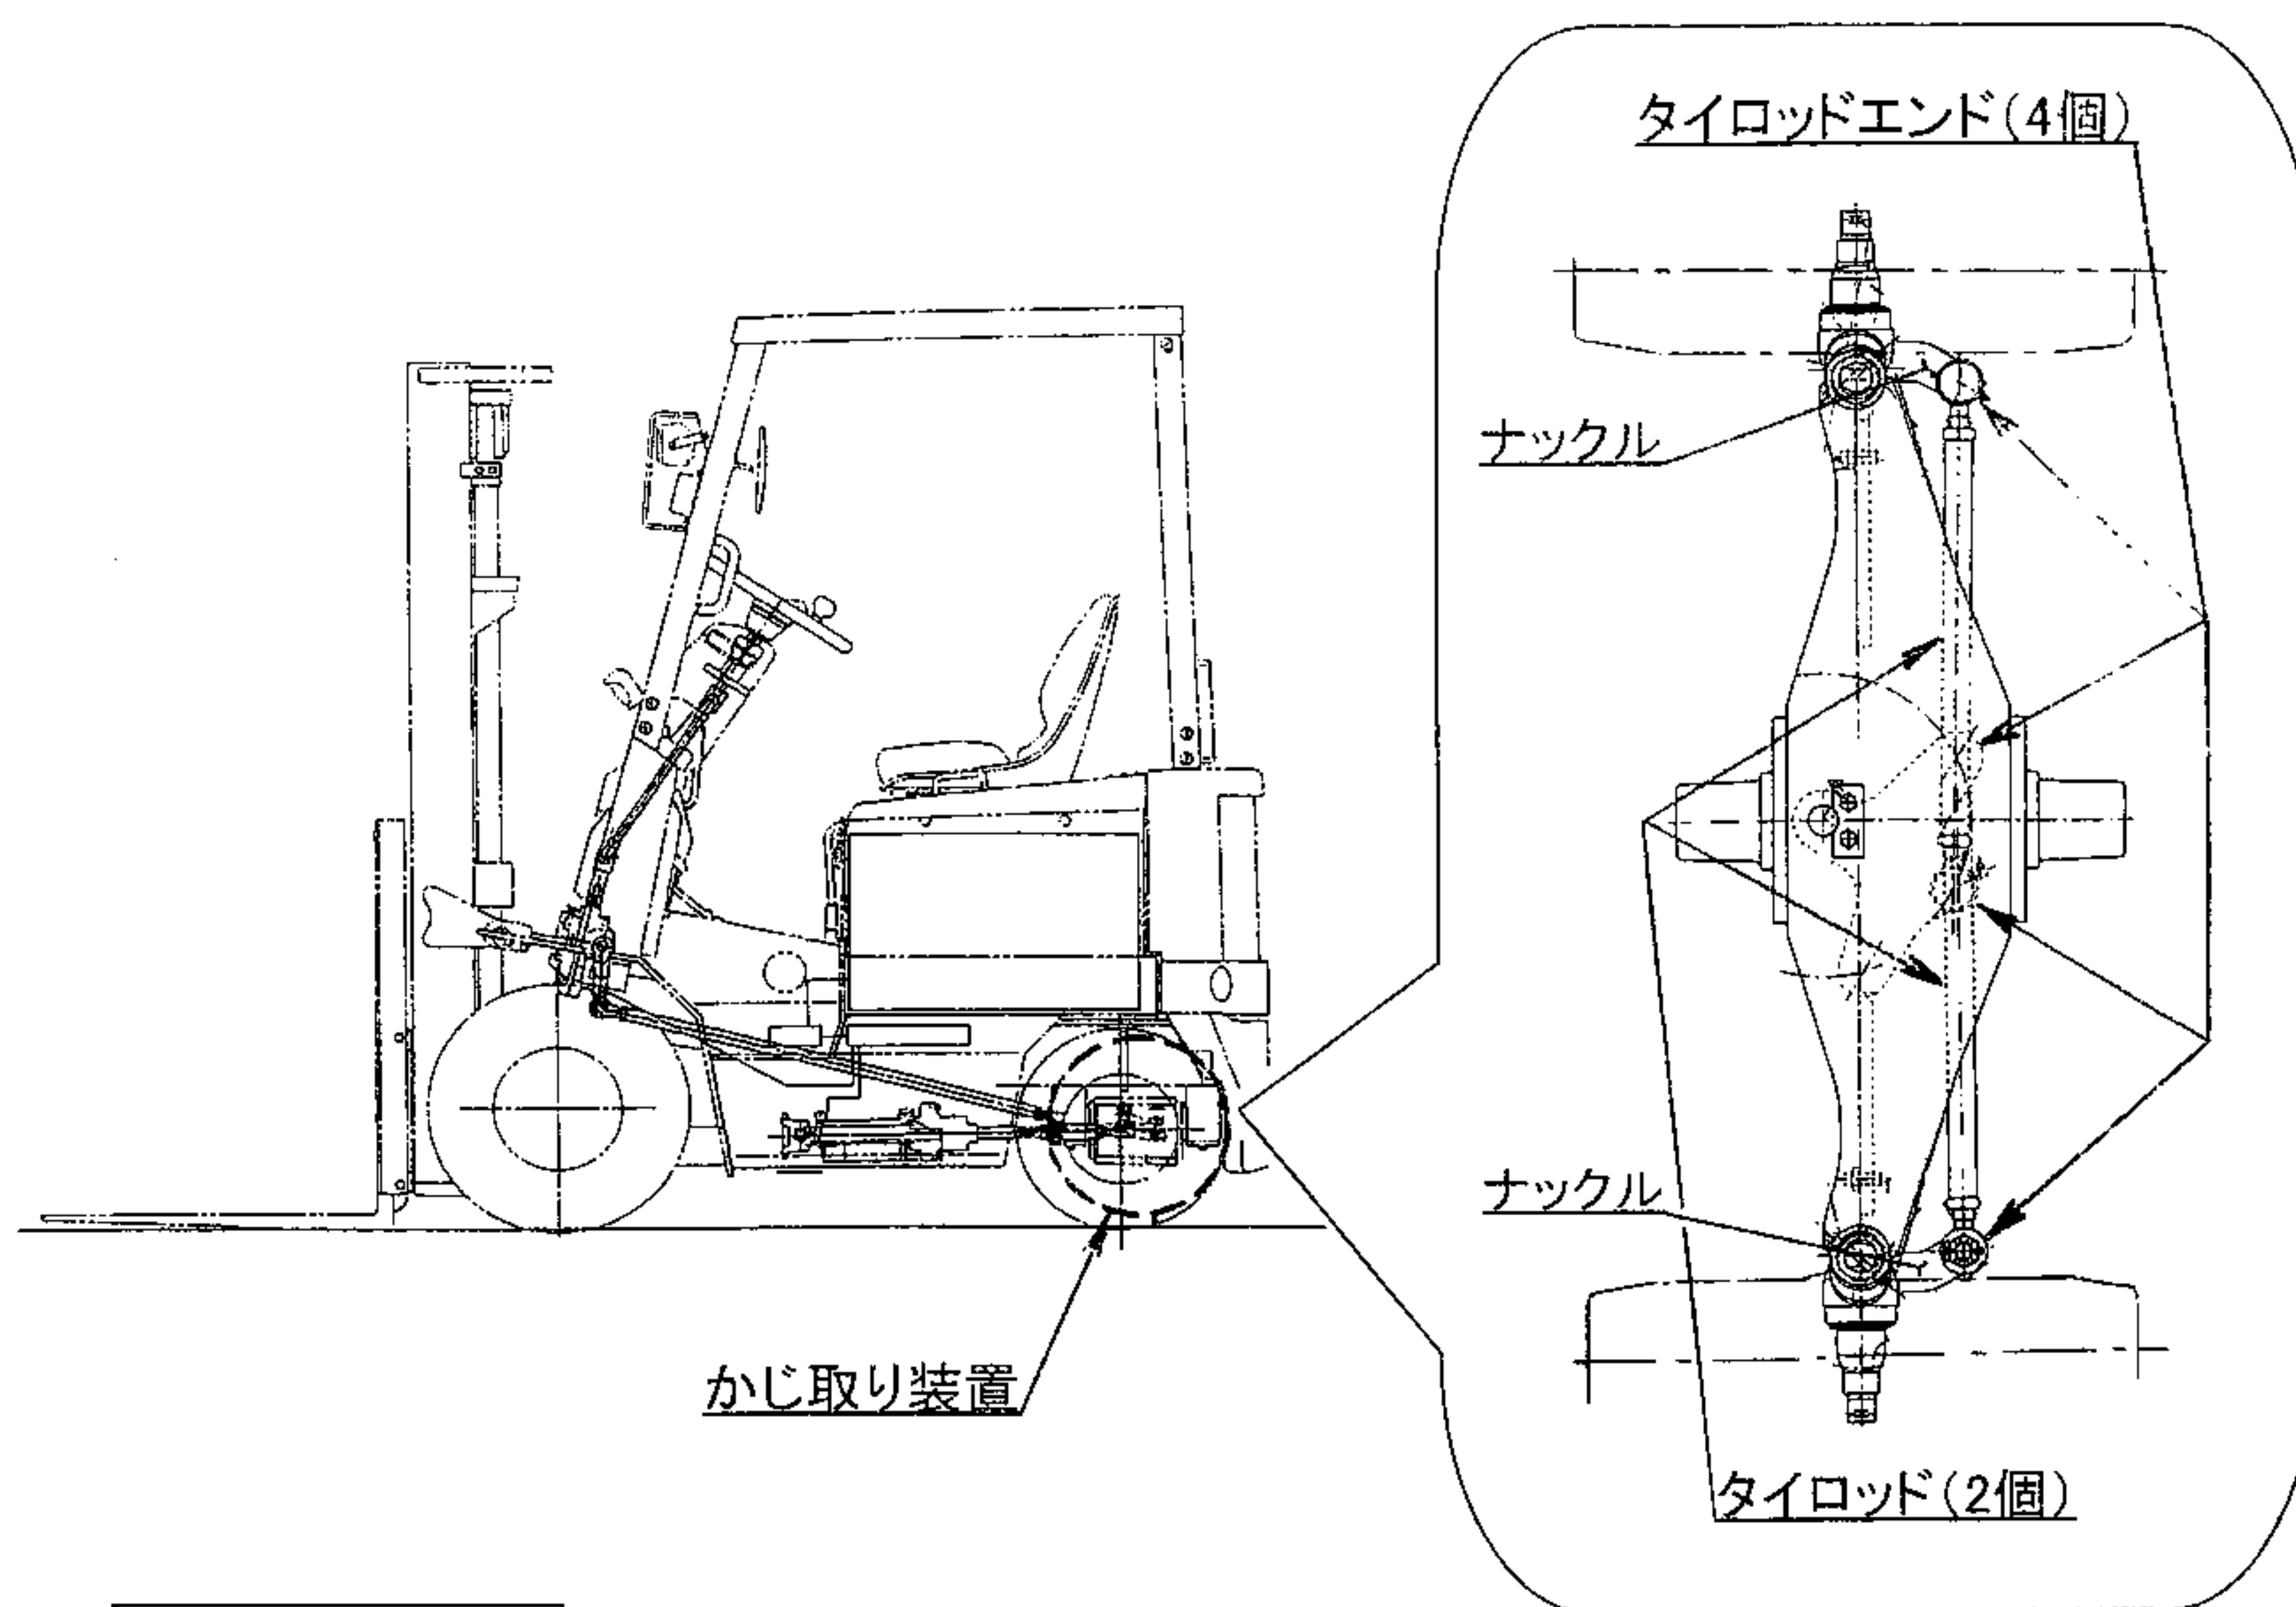
かじ取り装置において、タイロッドとナックルを連結している継手(ボールジョイント)の強度が不足しているため、そのままの状態で使用を続けると、当該継手部が折損し、最悪の場合、かじ取り操作が出来なくなるおそれがある。

全車両、対策品のタイロッドエンドとタイロッドを交換する。
