## 改善箇所説明図

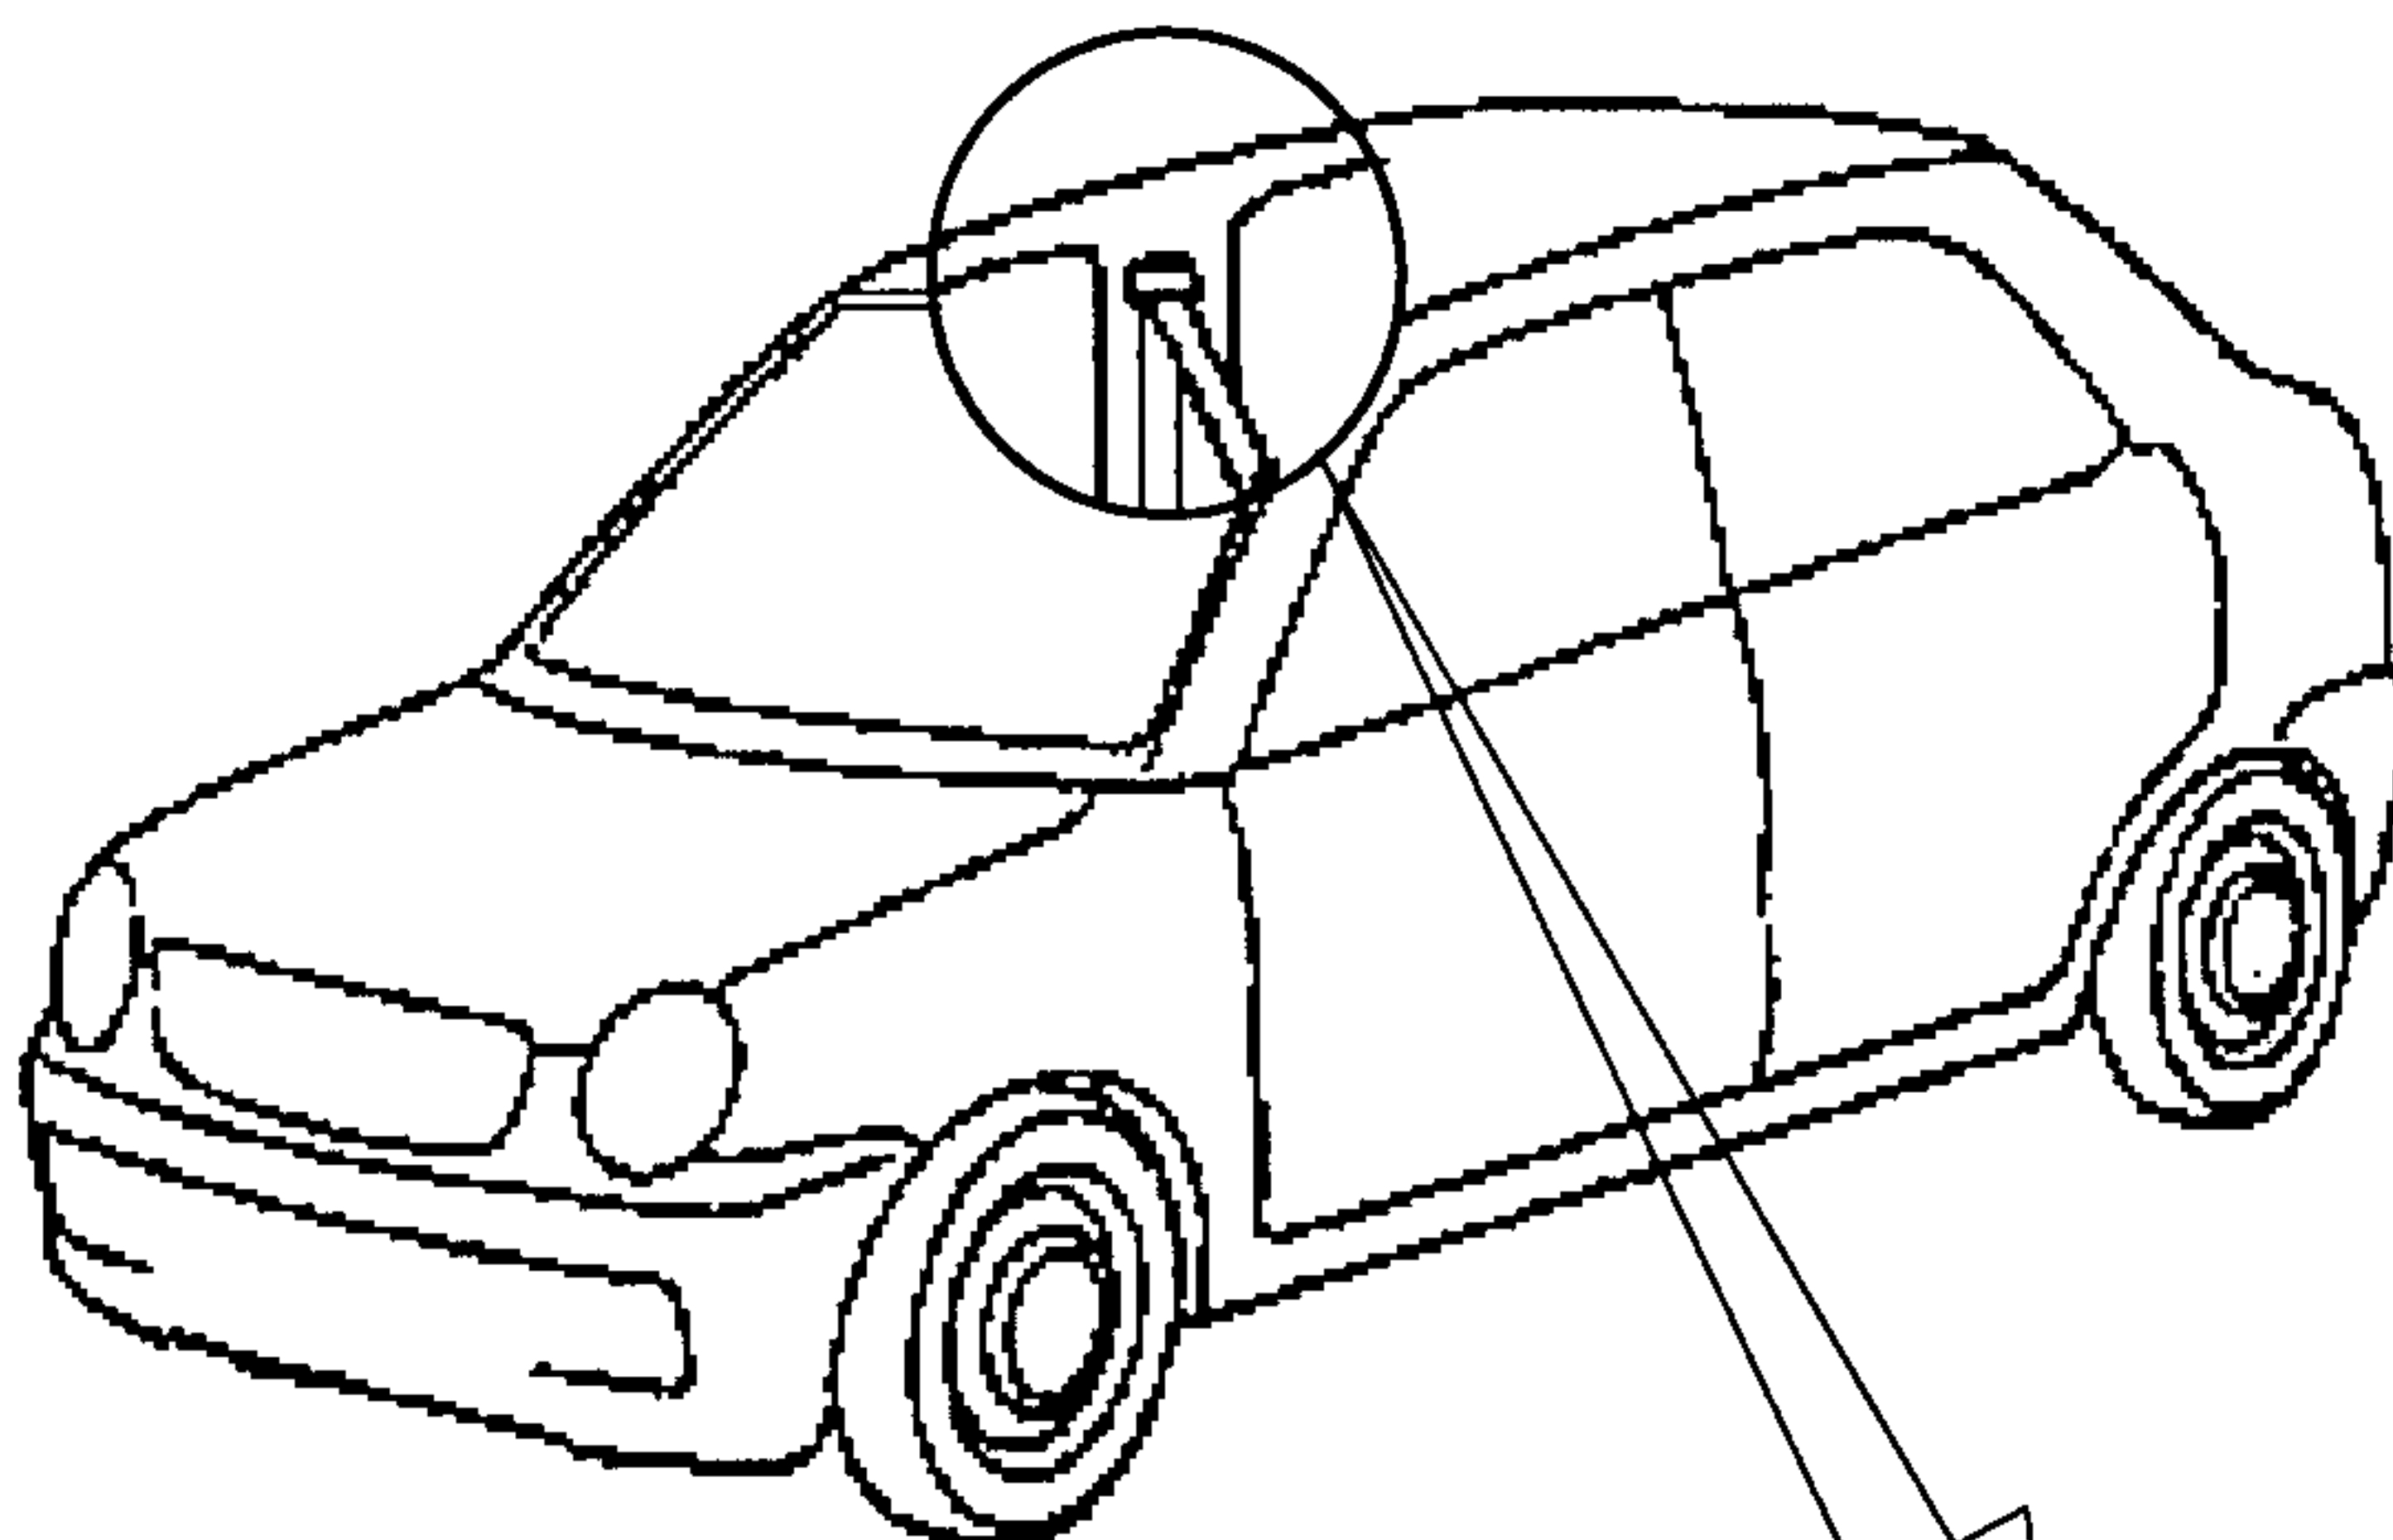
### 基準不適合発生箇所

運転者席及び助手席の座席ベルトにおいて、中間ガイドの車体側取付部の取付ナットに、取付ボルトとネジ山のピッチが異なるものを使用したものがあるため、衝突時等極端に大きな荷重がベルトにかかった場合、当該ボルトが車体から外れ、座席ベルトが、乗員を拘束できなくなるおそれがある。

全車両、当該ナットを点検し、ピッチが異なるナットの場合は正規ナットに交換すると共に、ボルトを新品に交換する。

(正規ナット: 7/16 ユニファイねじ)
