## 改善箇所説明図

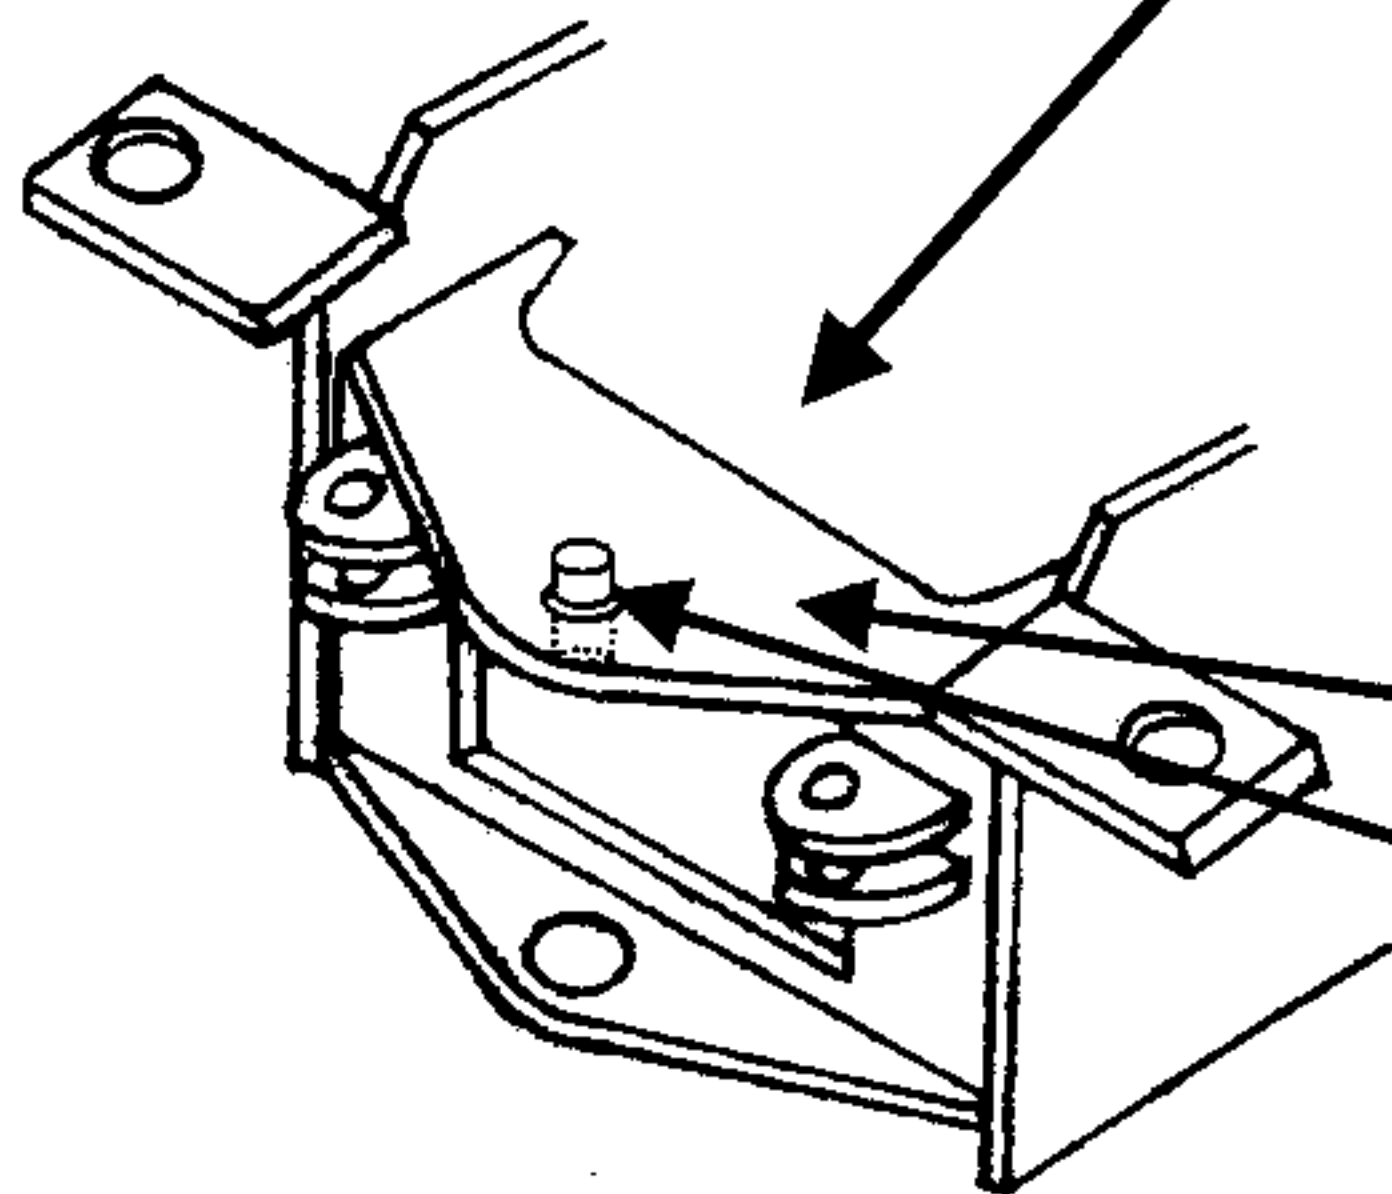
### 基準不適合発生箇所

車体を屈折する方式を採用した車両において、車体屈折部の上部センタピンを保持する部材（ブラケット）の強度が不足しているため、そのままの状態で使用を続けると当該ブラケットに亀裂が発生し、最悪の場合、ブラケットが折損して上部センタピンが離脱し、操舵が困難になるおそれがある。

| 改善前 | | 改善後 | |
|---|---|---|---|
| 改善の内容； 全車両、ブラケット及びセンタピンを対策品と交換する。 | | | |

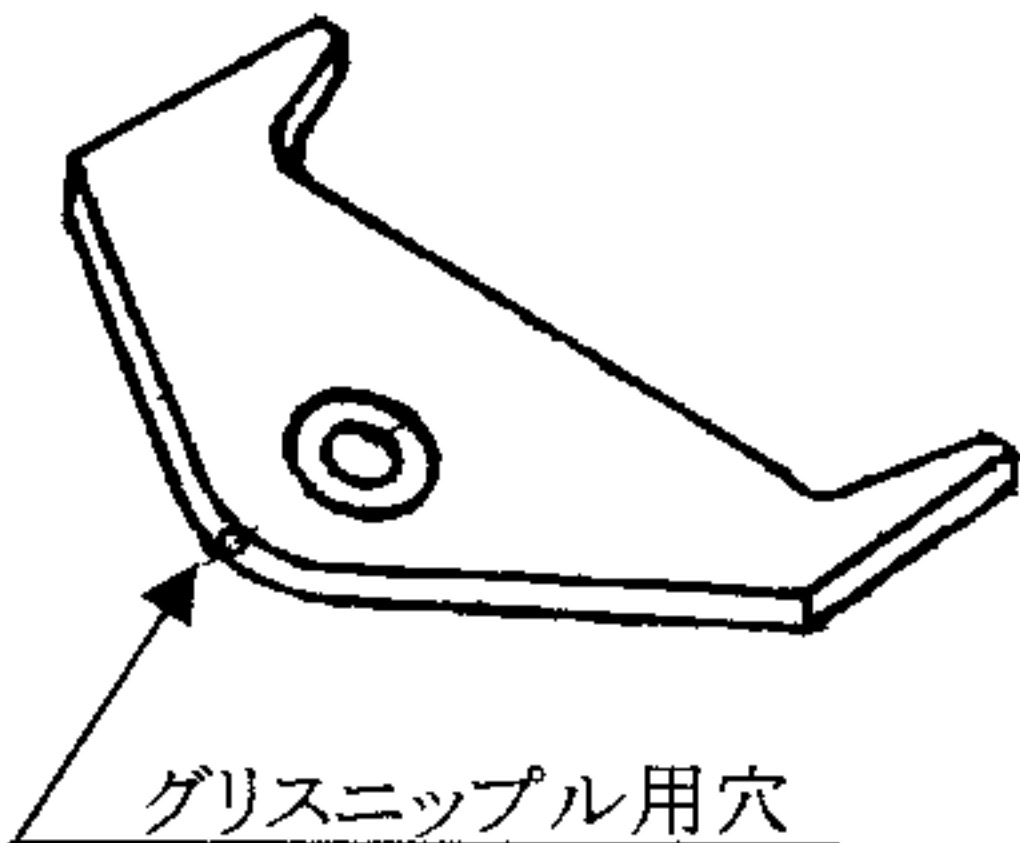
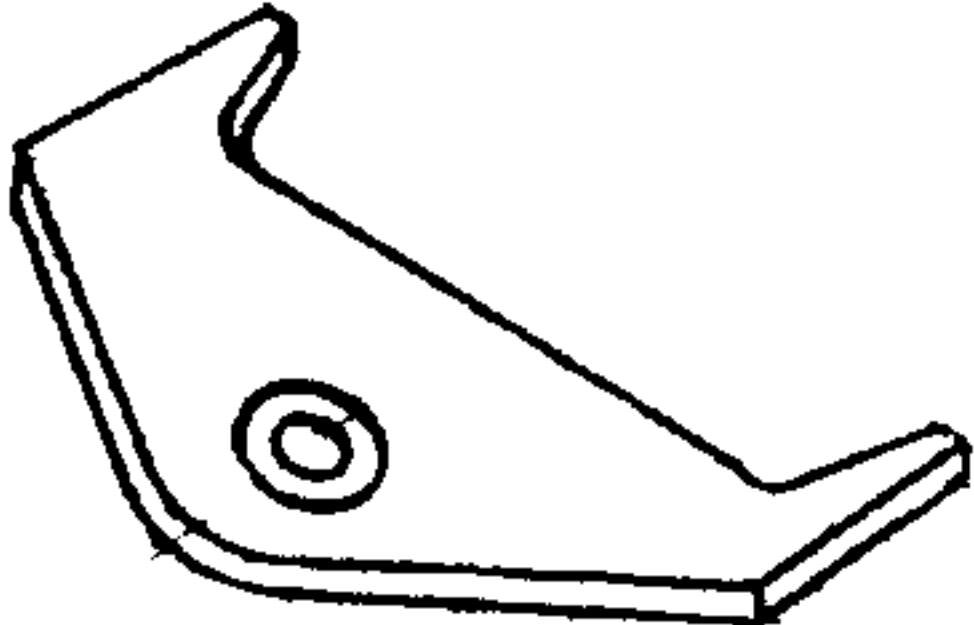
| 改善前 | | 改善後 | |
|---|---|---|---|
| センタピン保持部材<br>[グリスニップル用穴有り] | センタピン<br>[グリスニップル用穴無し] | センタピン保持部材<br>[グリスニップル用穴無し] | センタピン<br>[グリスニップル用穴有り] |

識別：センタピン保持部材前面部に白色ペイントを塗布する。
