## 改善箇所説明図

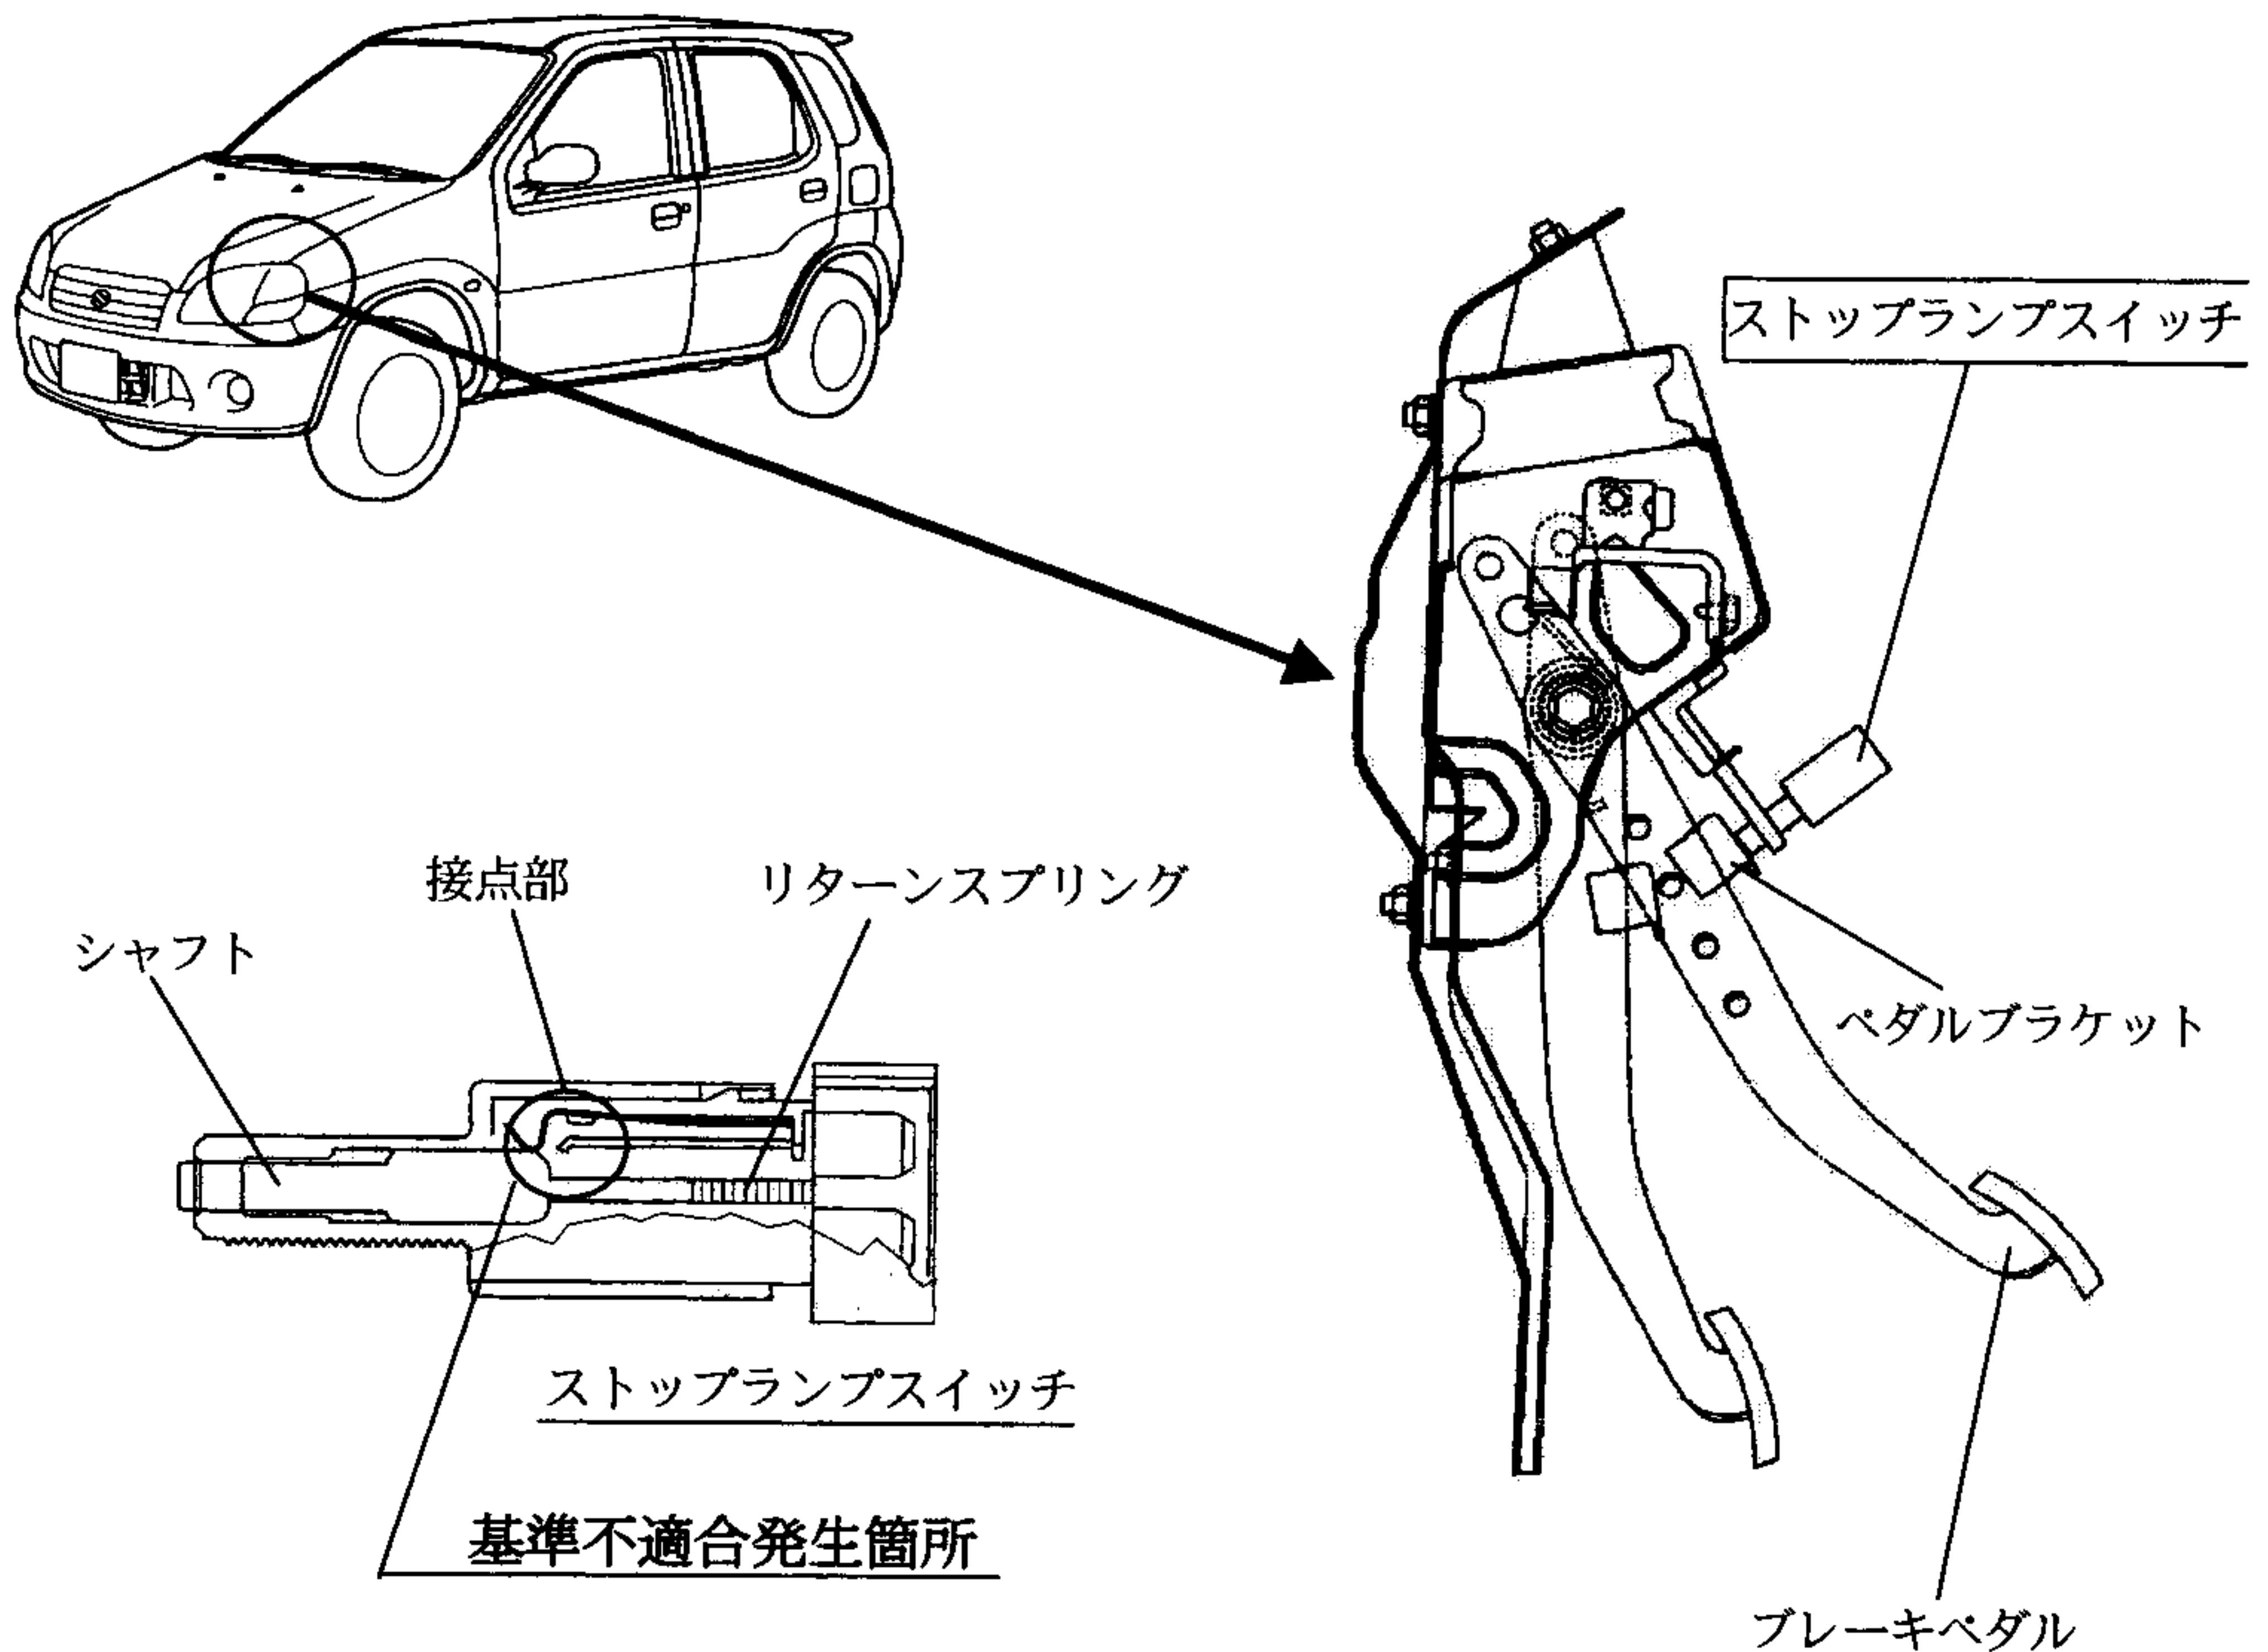
自動変速機付車のストップランプスイッチにおいて、当該スイッチの製造方法が不適切なため、ペダルブラケットに塗布されたグリース及びリターンスプリングに塗布してある防錆油が、当該スイッチ内部に侵入して炭化することにより、電気抵抗が大きくなるものがあり、そのままの状態で使用を続けると、最悪の場合、発熱によりシャフトが変形してスイッチが作動しなくなり、シフトロック機能が解除できなくなるとともに制動灯が点灯しなくなるおそれがある。

全車両、ペダルブラケットに塗布されたグリースを拭き取るとともに当該スイッチを対策品と交換する。
