## 改善箇所説明図

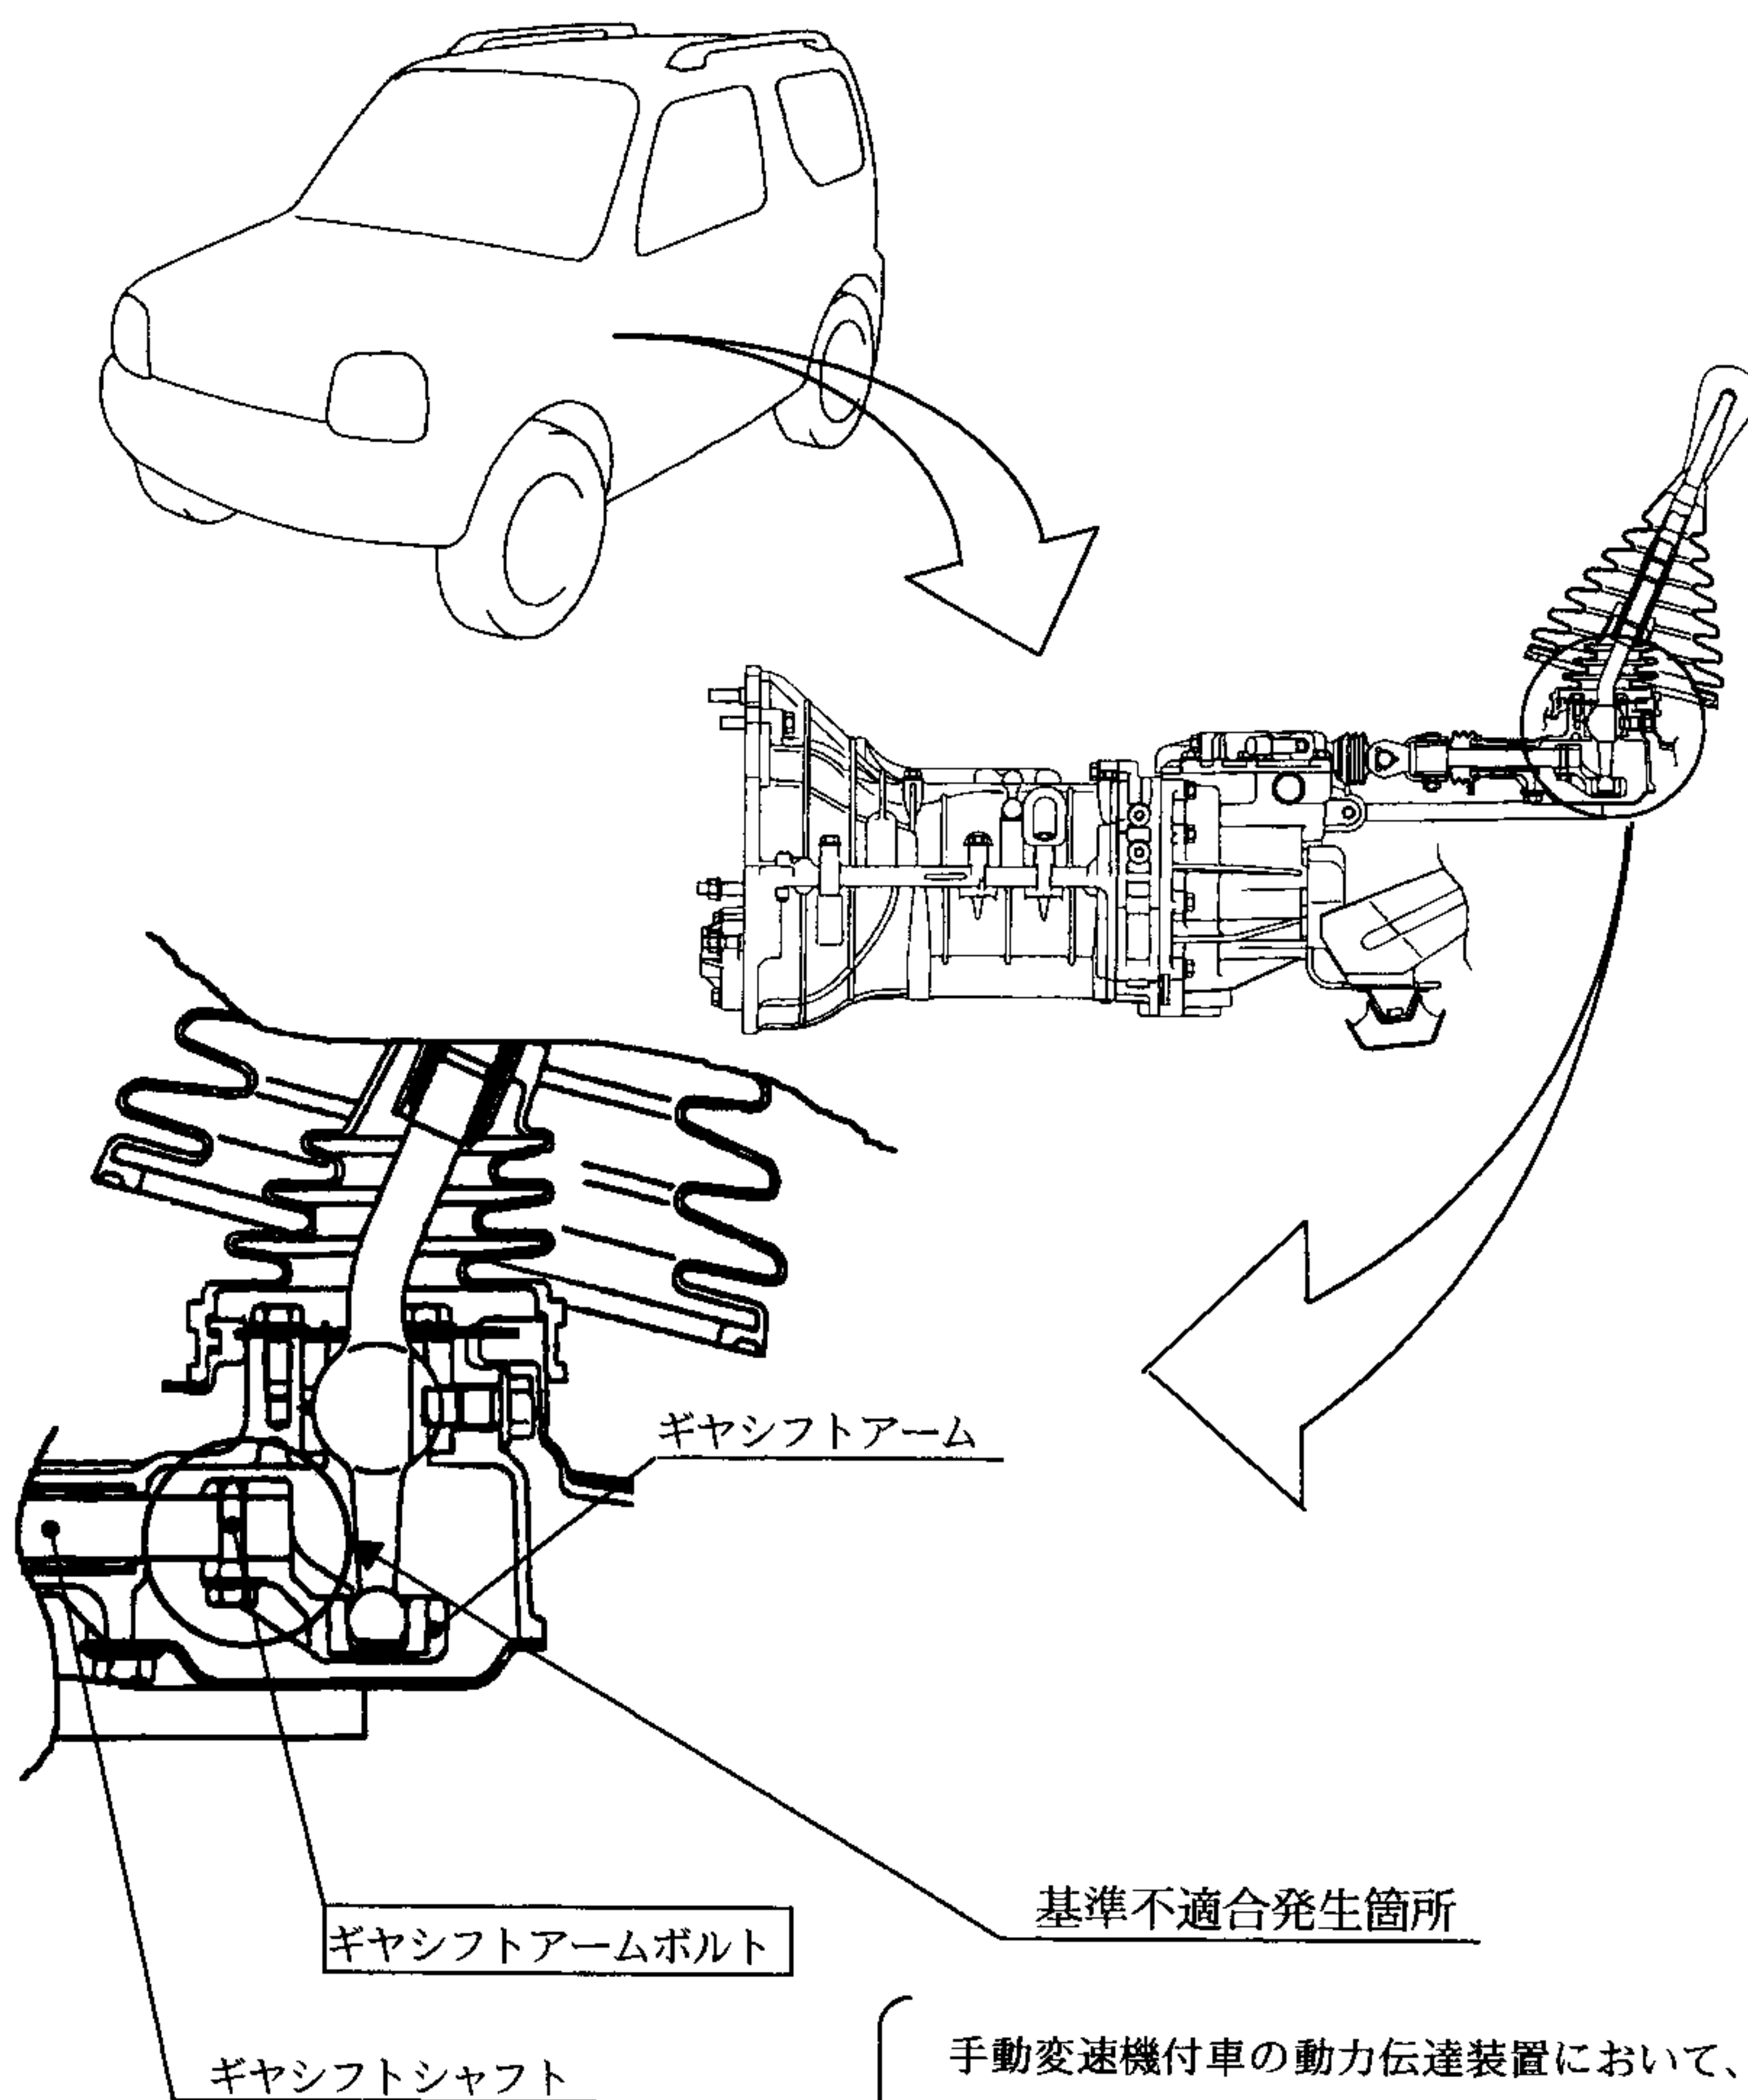
手動変速機付車の動力伝達装置において、シフトレバーの固定作業の際のグリースの除去作業が不適切なため、ネジ穴にグリースが付着し、ゆるみ防止剤の効果を失っているものがあり、そのままの状態で使用を続けると、最悪の場合、ボルトが緩んで脱落し、シフト操作ができなくなるおそれがある。

全車両、ネジ穴のグリースを拭き取るとともにボルトを対策品と交換する。
