## 改善箇所説明図

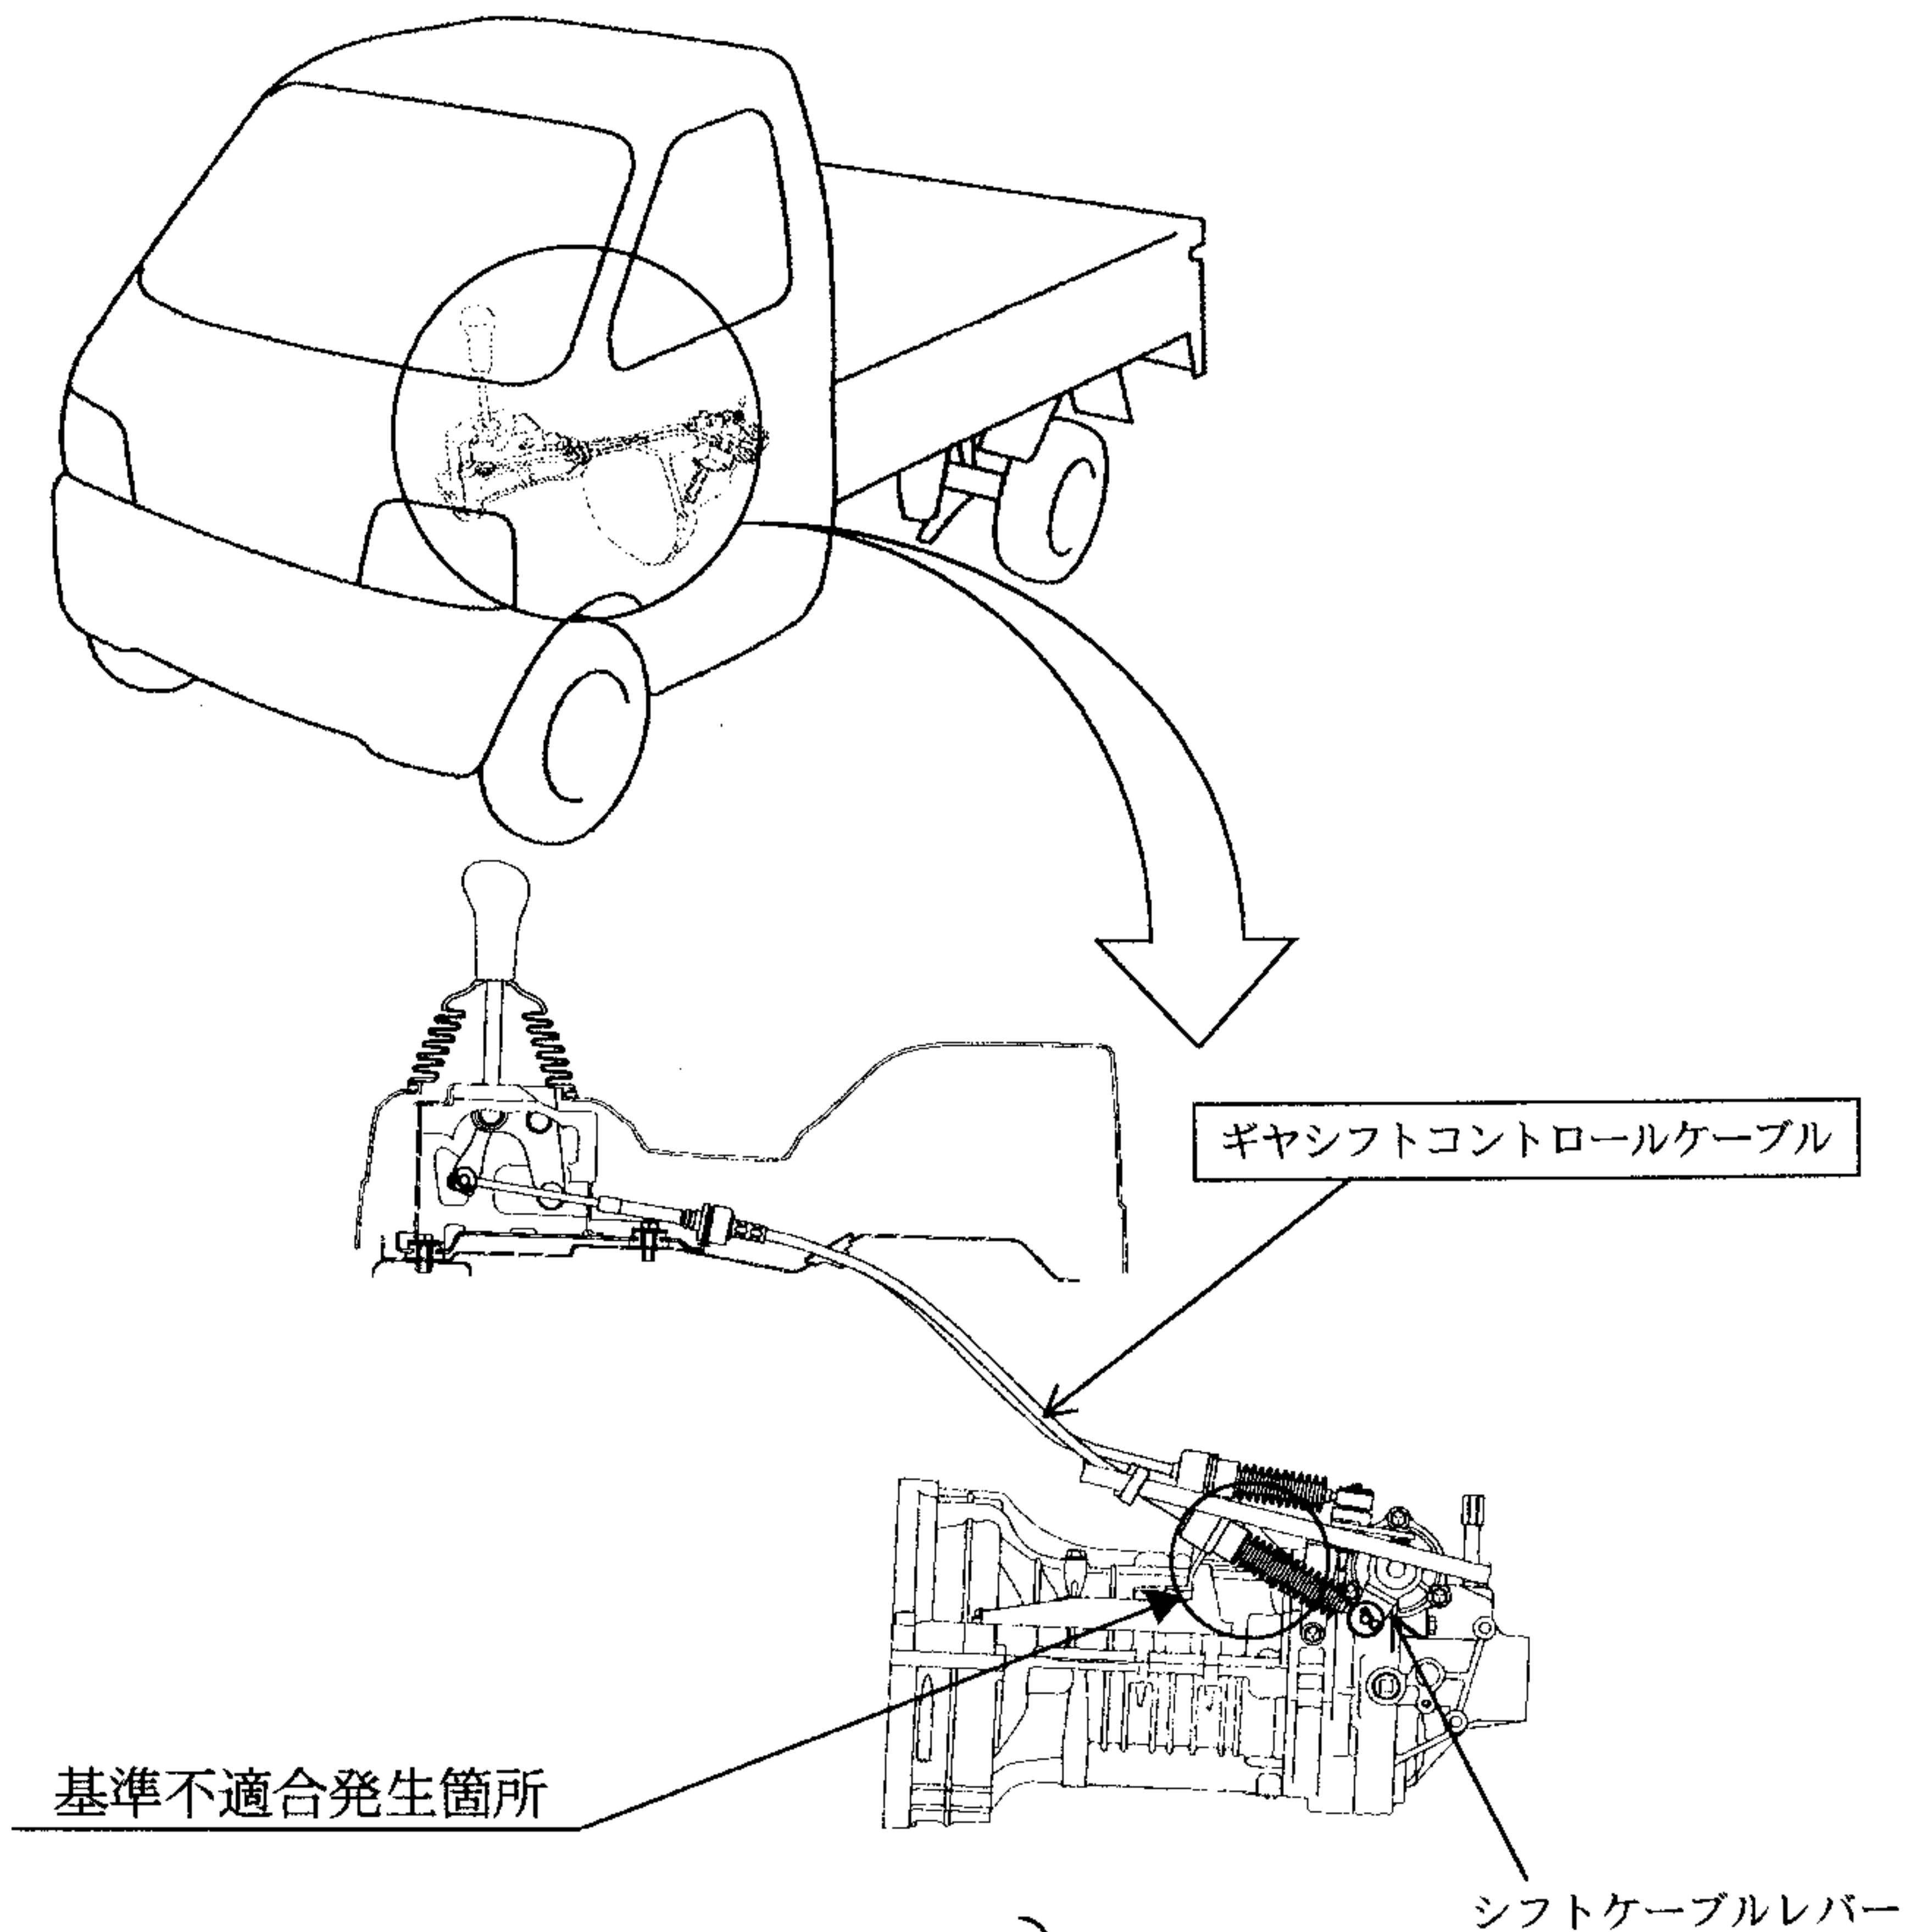
手動変速機付車の動力伝達装置において、ギヤシフトコントロールケーブルの組付け作業が不適切なため、インナーケーブルが変形したものがあり、そのままの状態で使用を続けると、ギヤシフト操作時に当該ケーブルの変形部分に応力が集中し、最悪の場合、当該ケーブルが折損し、シフト操作ができなくなるおそれがある。

全車両、当該ケーブルを対策品と交換する。

識別：ギヤシフトコントロールケーブルのマスダンパー部に黄色ペイントを塗布する。
