# 改善箇所説明図

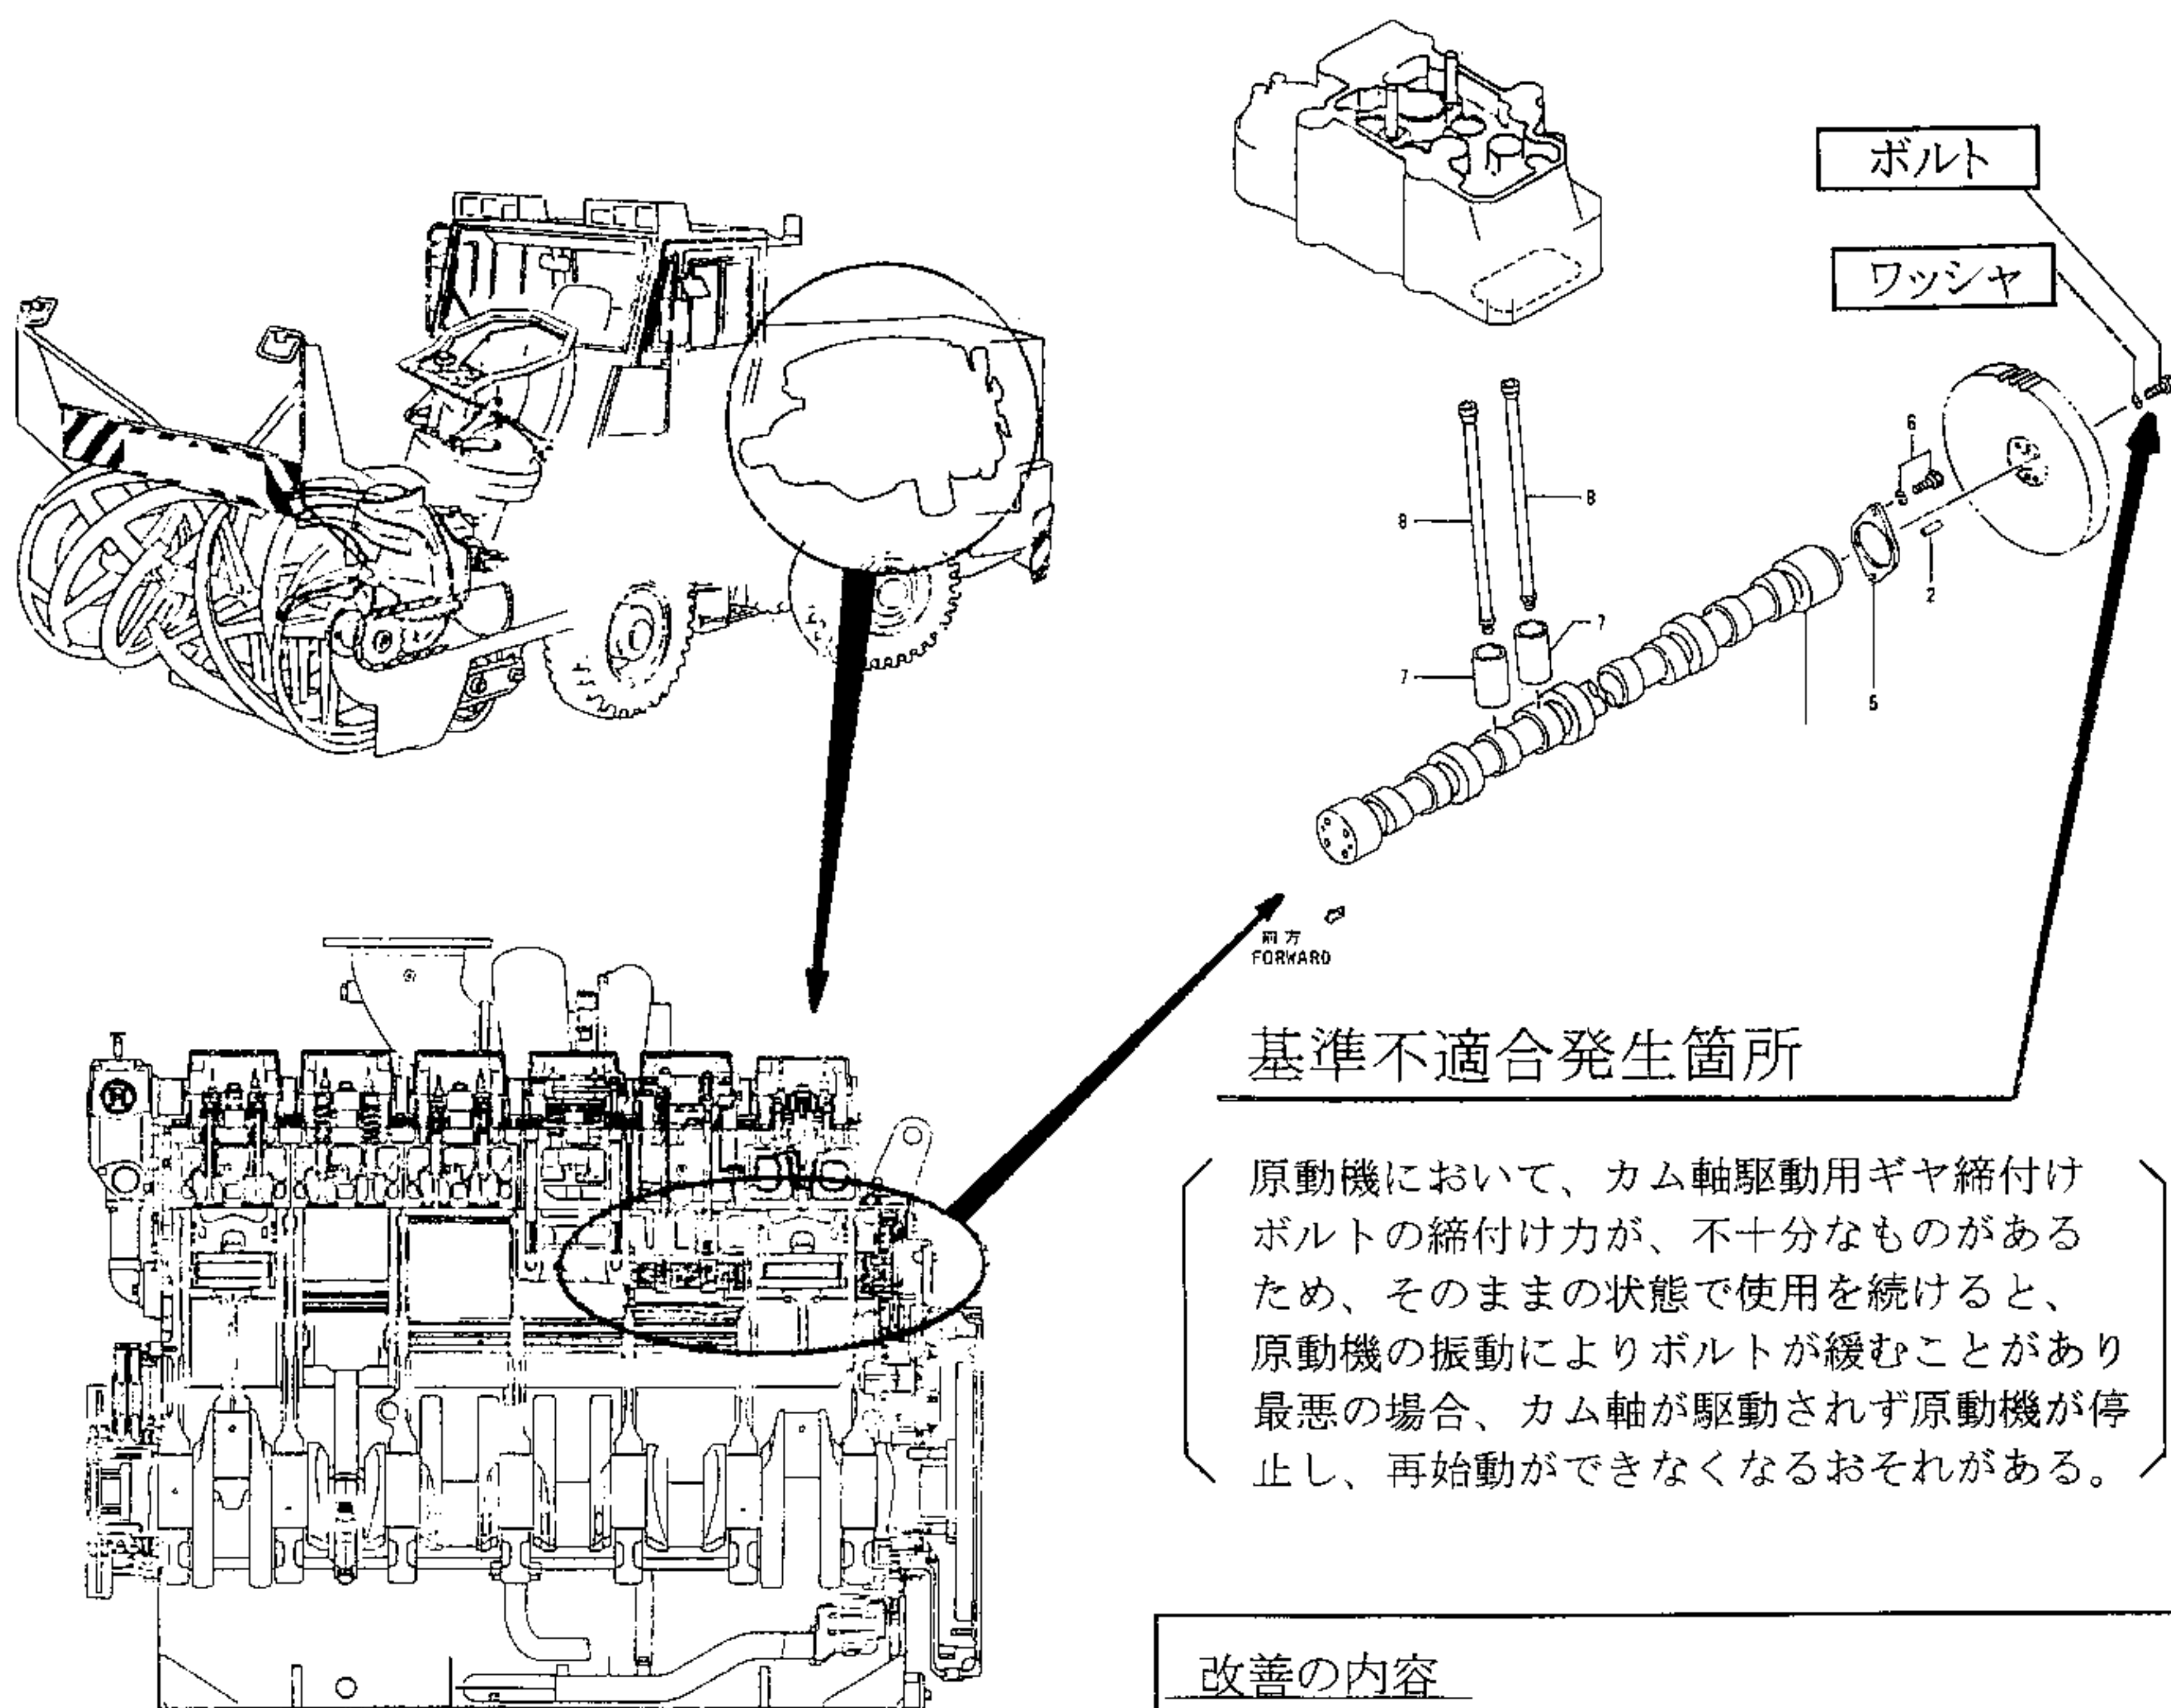
## 基準不適合発生箇所

原動機において、カム軸駆動用ギヤ締付けボルトの締付け力が、不十分なものがあるため、そのままの状態で使用を続けると、原動機の振動によりボルトが緩むことがあり最悪の場合、カム軸が駆動されず原動機が停止し、再始動ができなくなるおそれがある。

全車両、当該「ボルト及びワッシャ」を対策品に交換する。  
また、トルクレンチにてボルト締付け力を規制する。

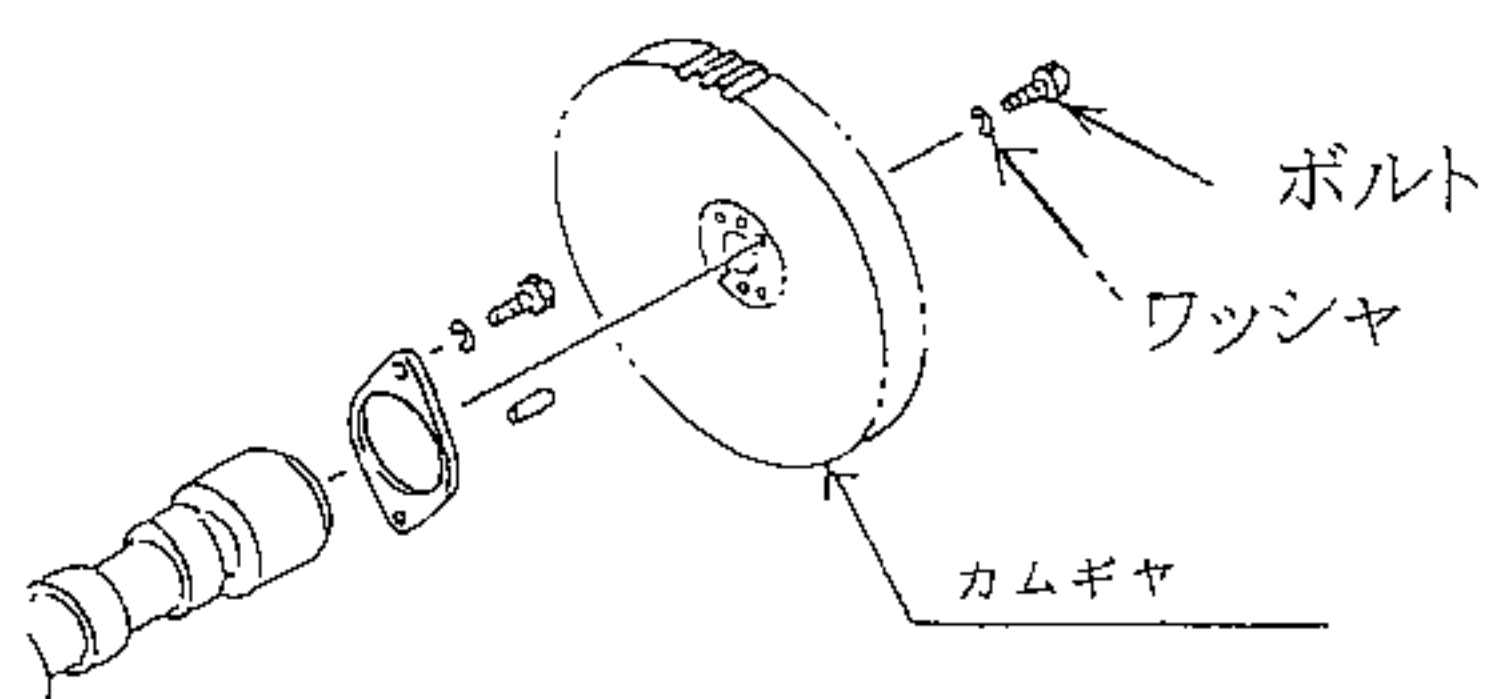
## 改善前

ボルト材質：10.9T（4本）

ワッシャ：スプリングワッシャ

締付け工具：インパクトレンチ
