## 改善箇所説明図

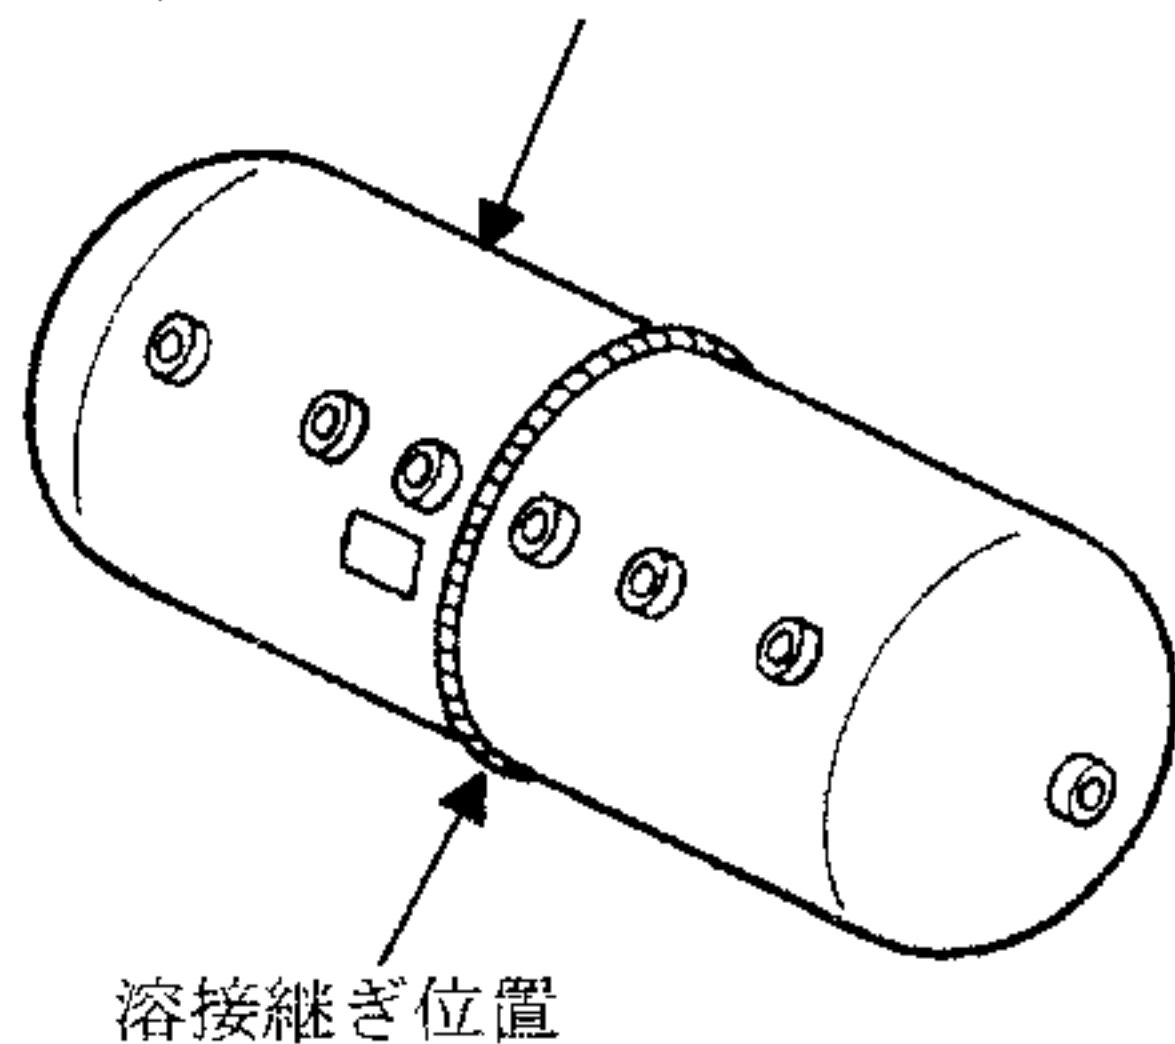
### 改善前

制動装置に作動用の圧縮空気を供給するアルミ製空気タンクにおいて、当該タンクの熱処理が不適切なため、表面に亀裂が発生するものがあり、そのままの状態で使用を続けると、亀裂が内部まで進行して、圧縮空気が抜けることがあり、最悪の場合、制動装置において、制動力が不足するおそれがある。

2部品構成アルミ製空気タンク

全車両点検し、2部品構成のアルミ製空気タンクは対策品と交換する。

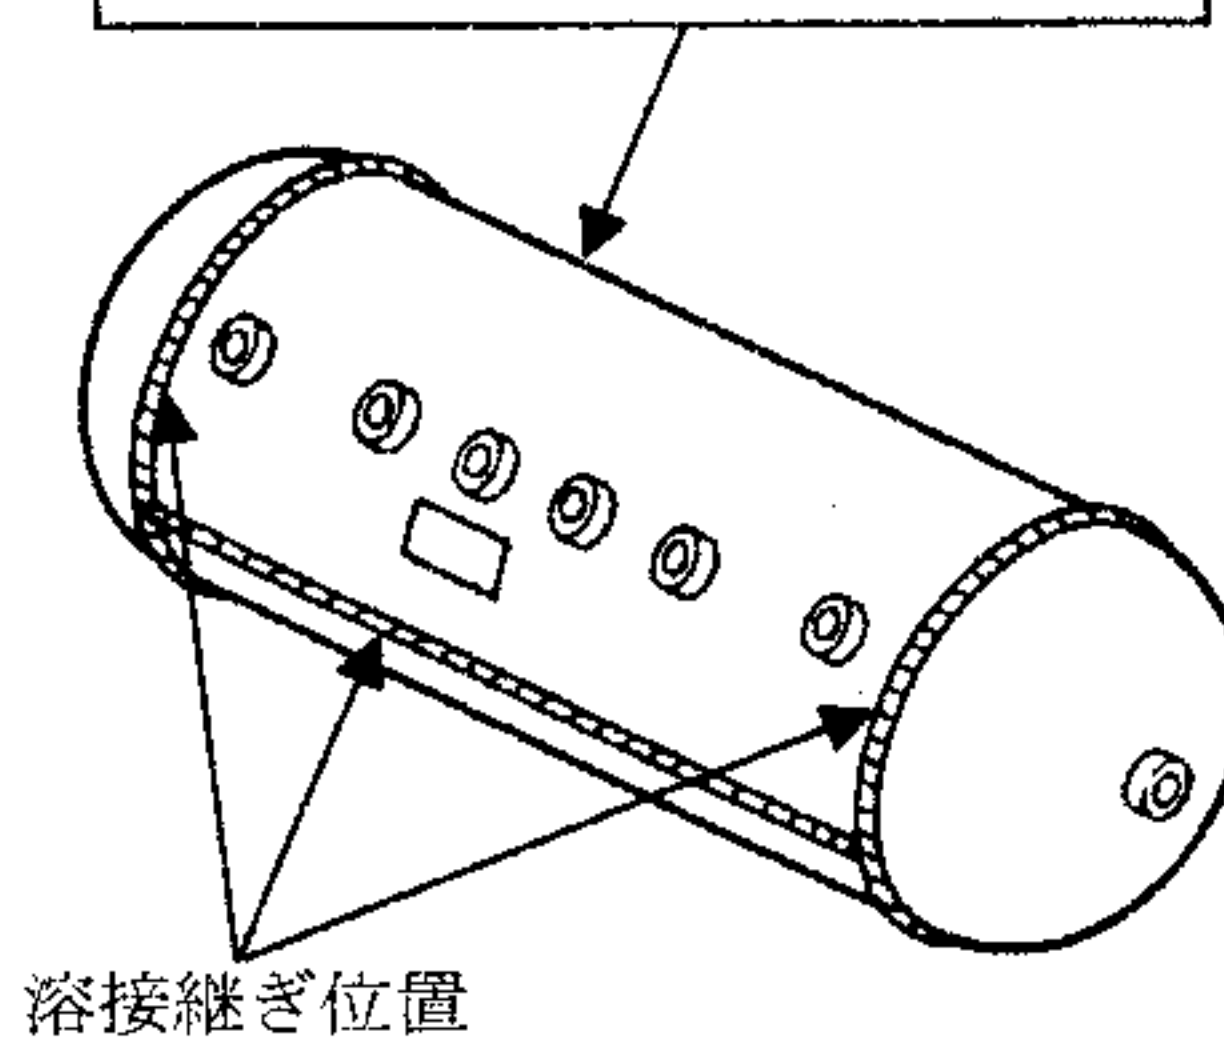
### 改善後

3部品構成アルミ製空気タンク
