## 改善箇所説明図

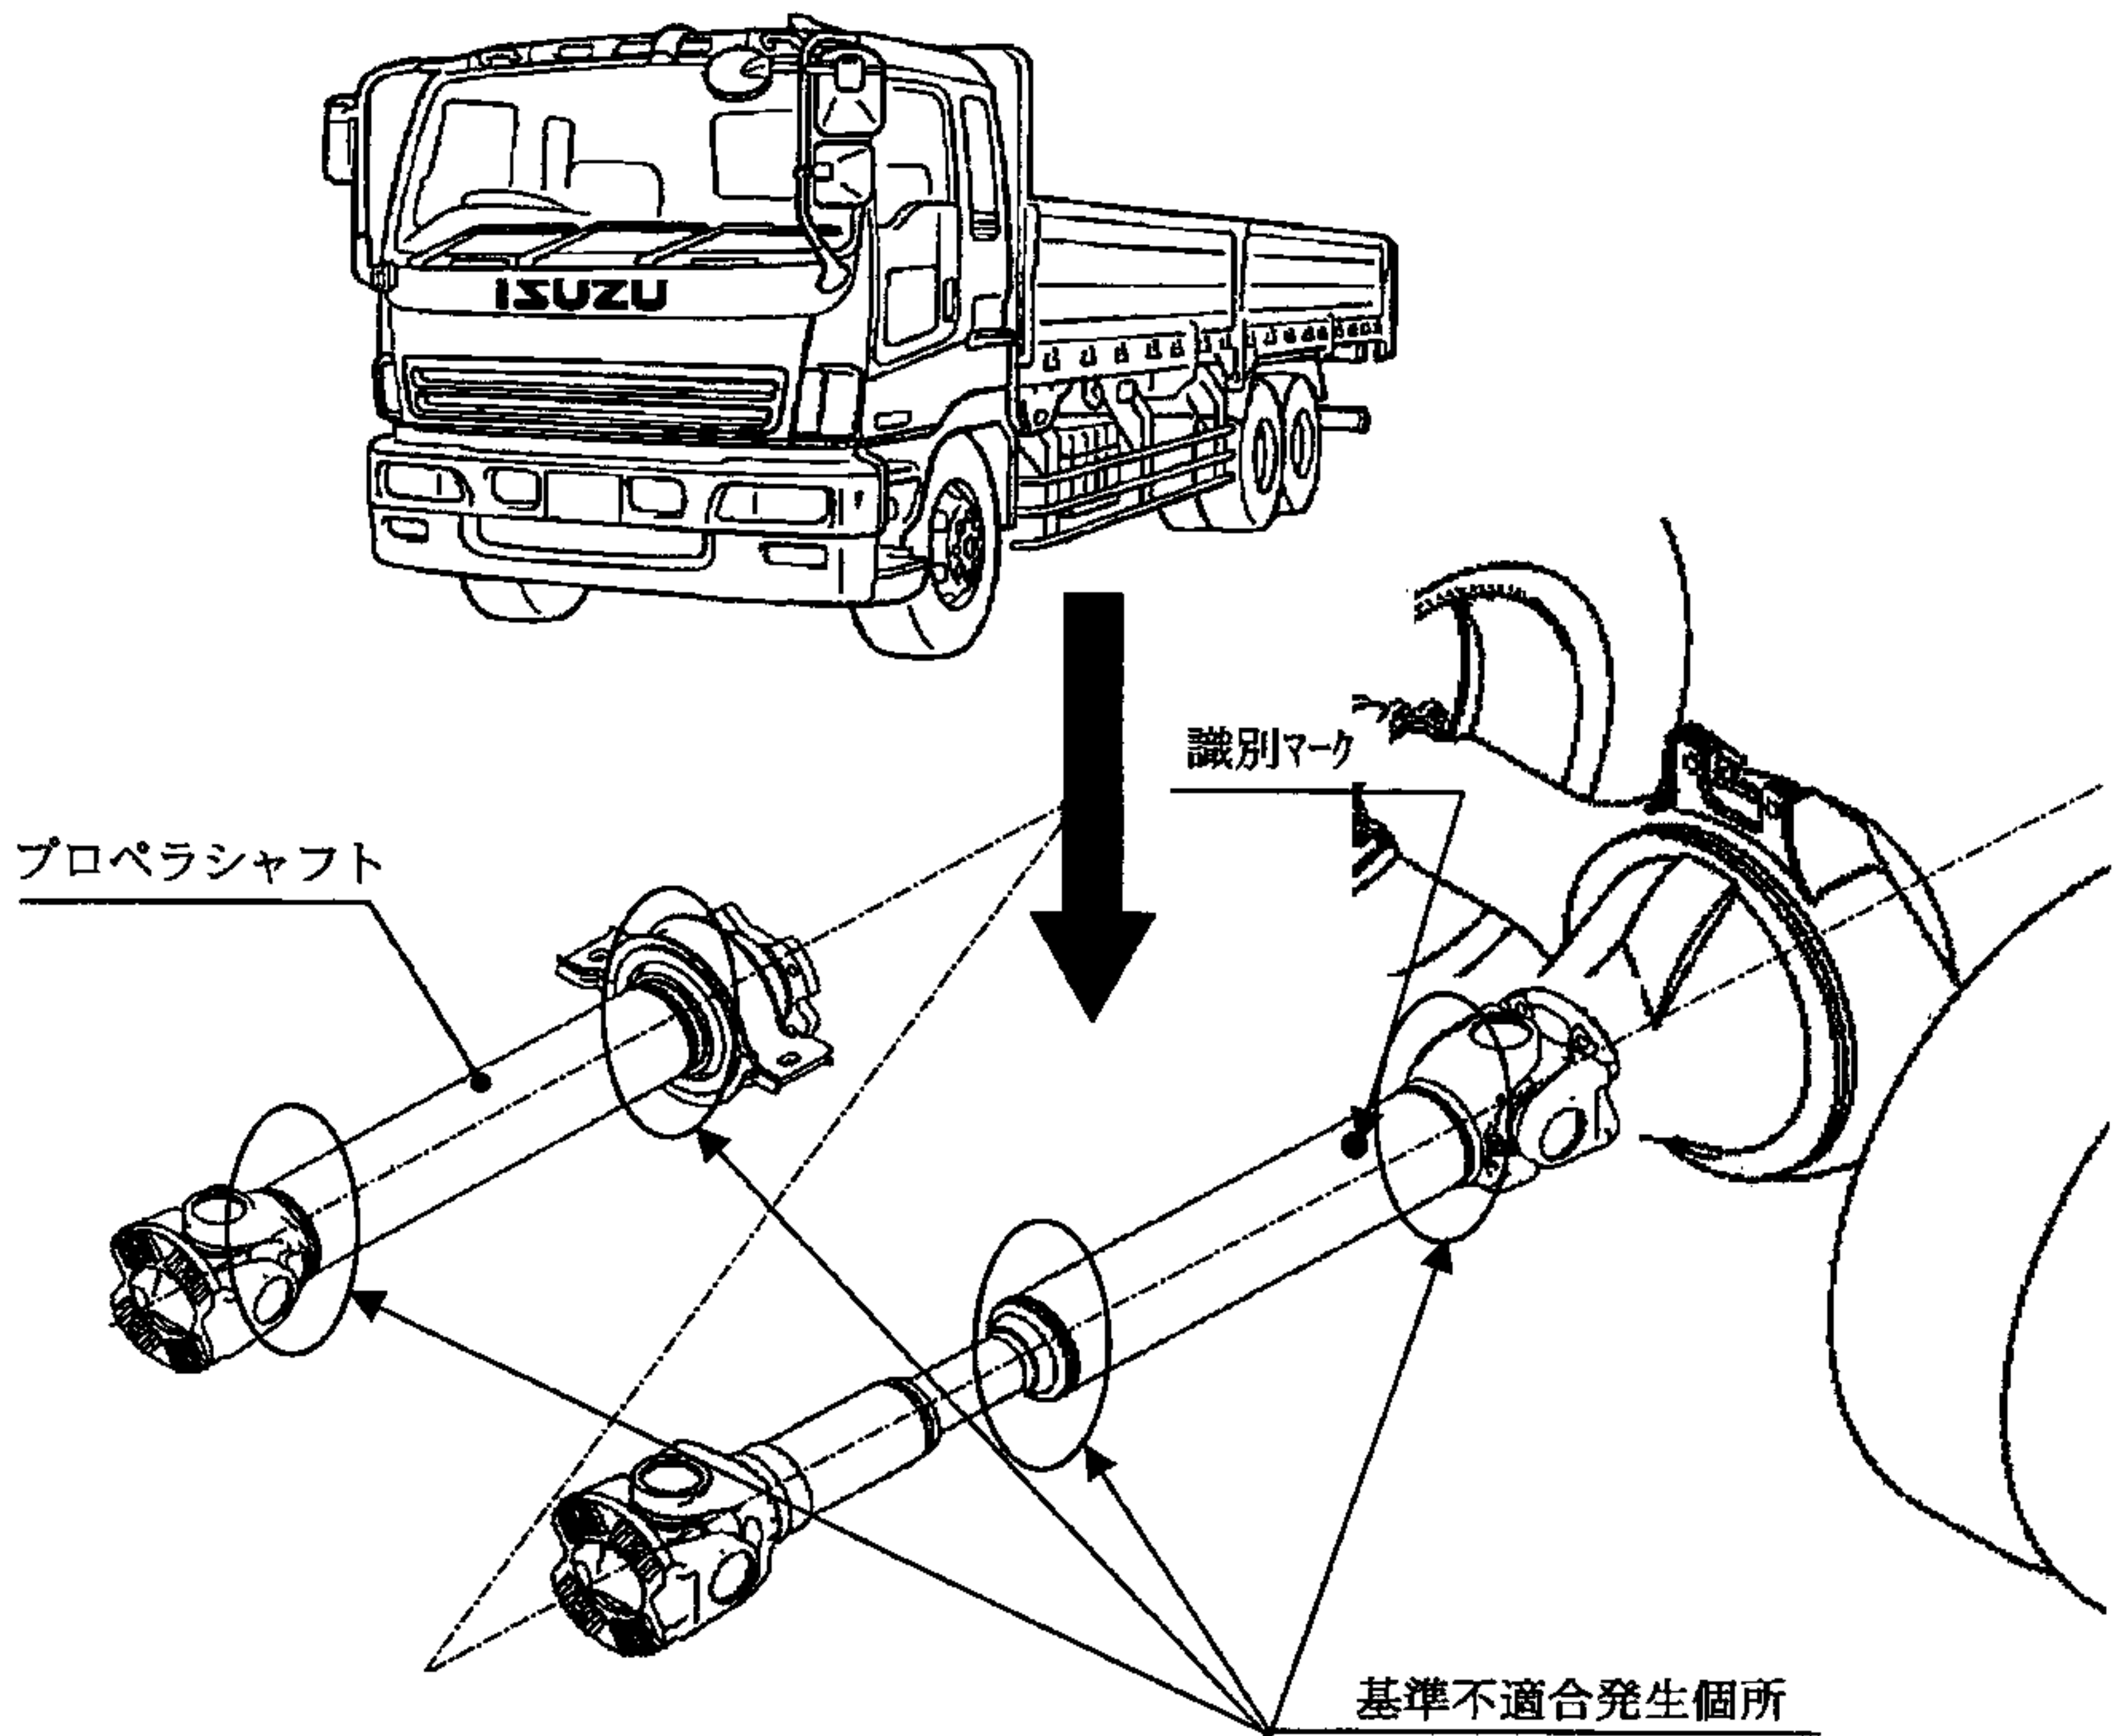
プロペラシャフトにおいて、溶接部の位置がずれているため強度が不足しているものがあり、最悪の場合溶接が剥がれて空回りし、走行できなくなるおそれがある。

全車両、プロペラシャフトの溶接位置を確認し基準値を外れているものは良品と交換する。

識別：減速機側プロペラシャフトのチューブに黄色ペイント塗布
