## 改善箇所説明図

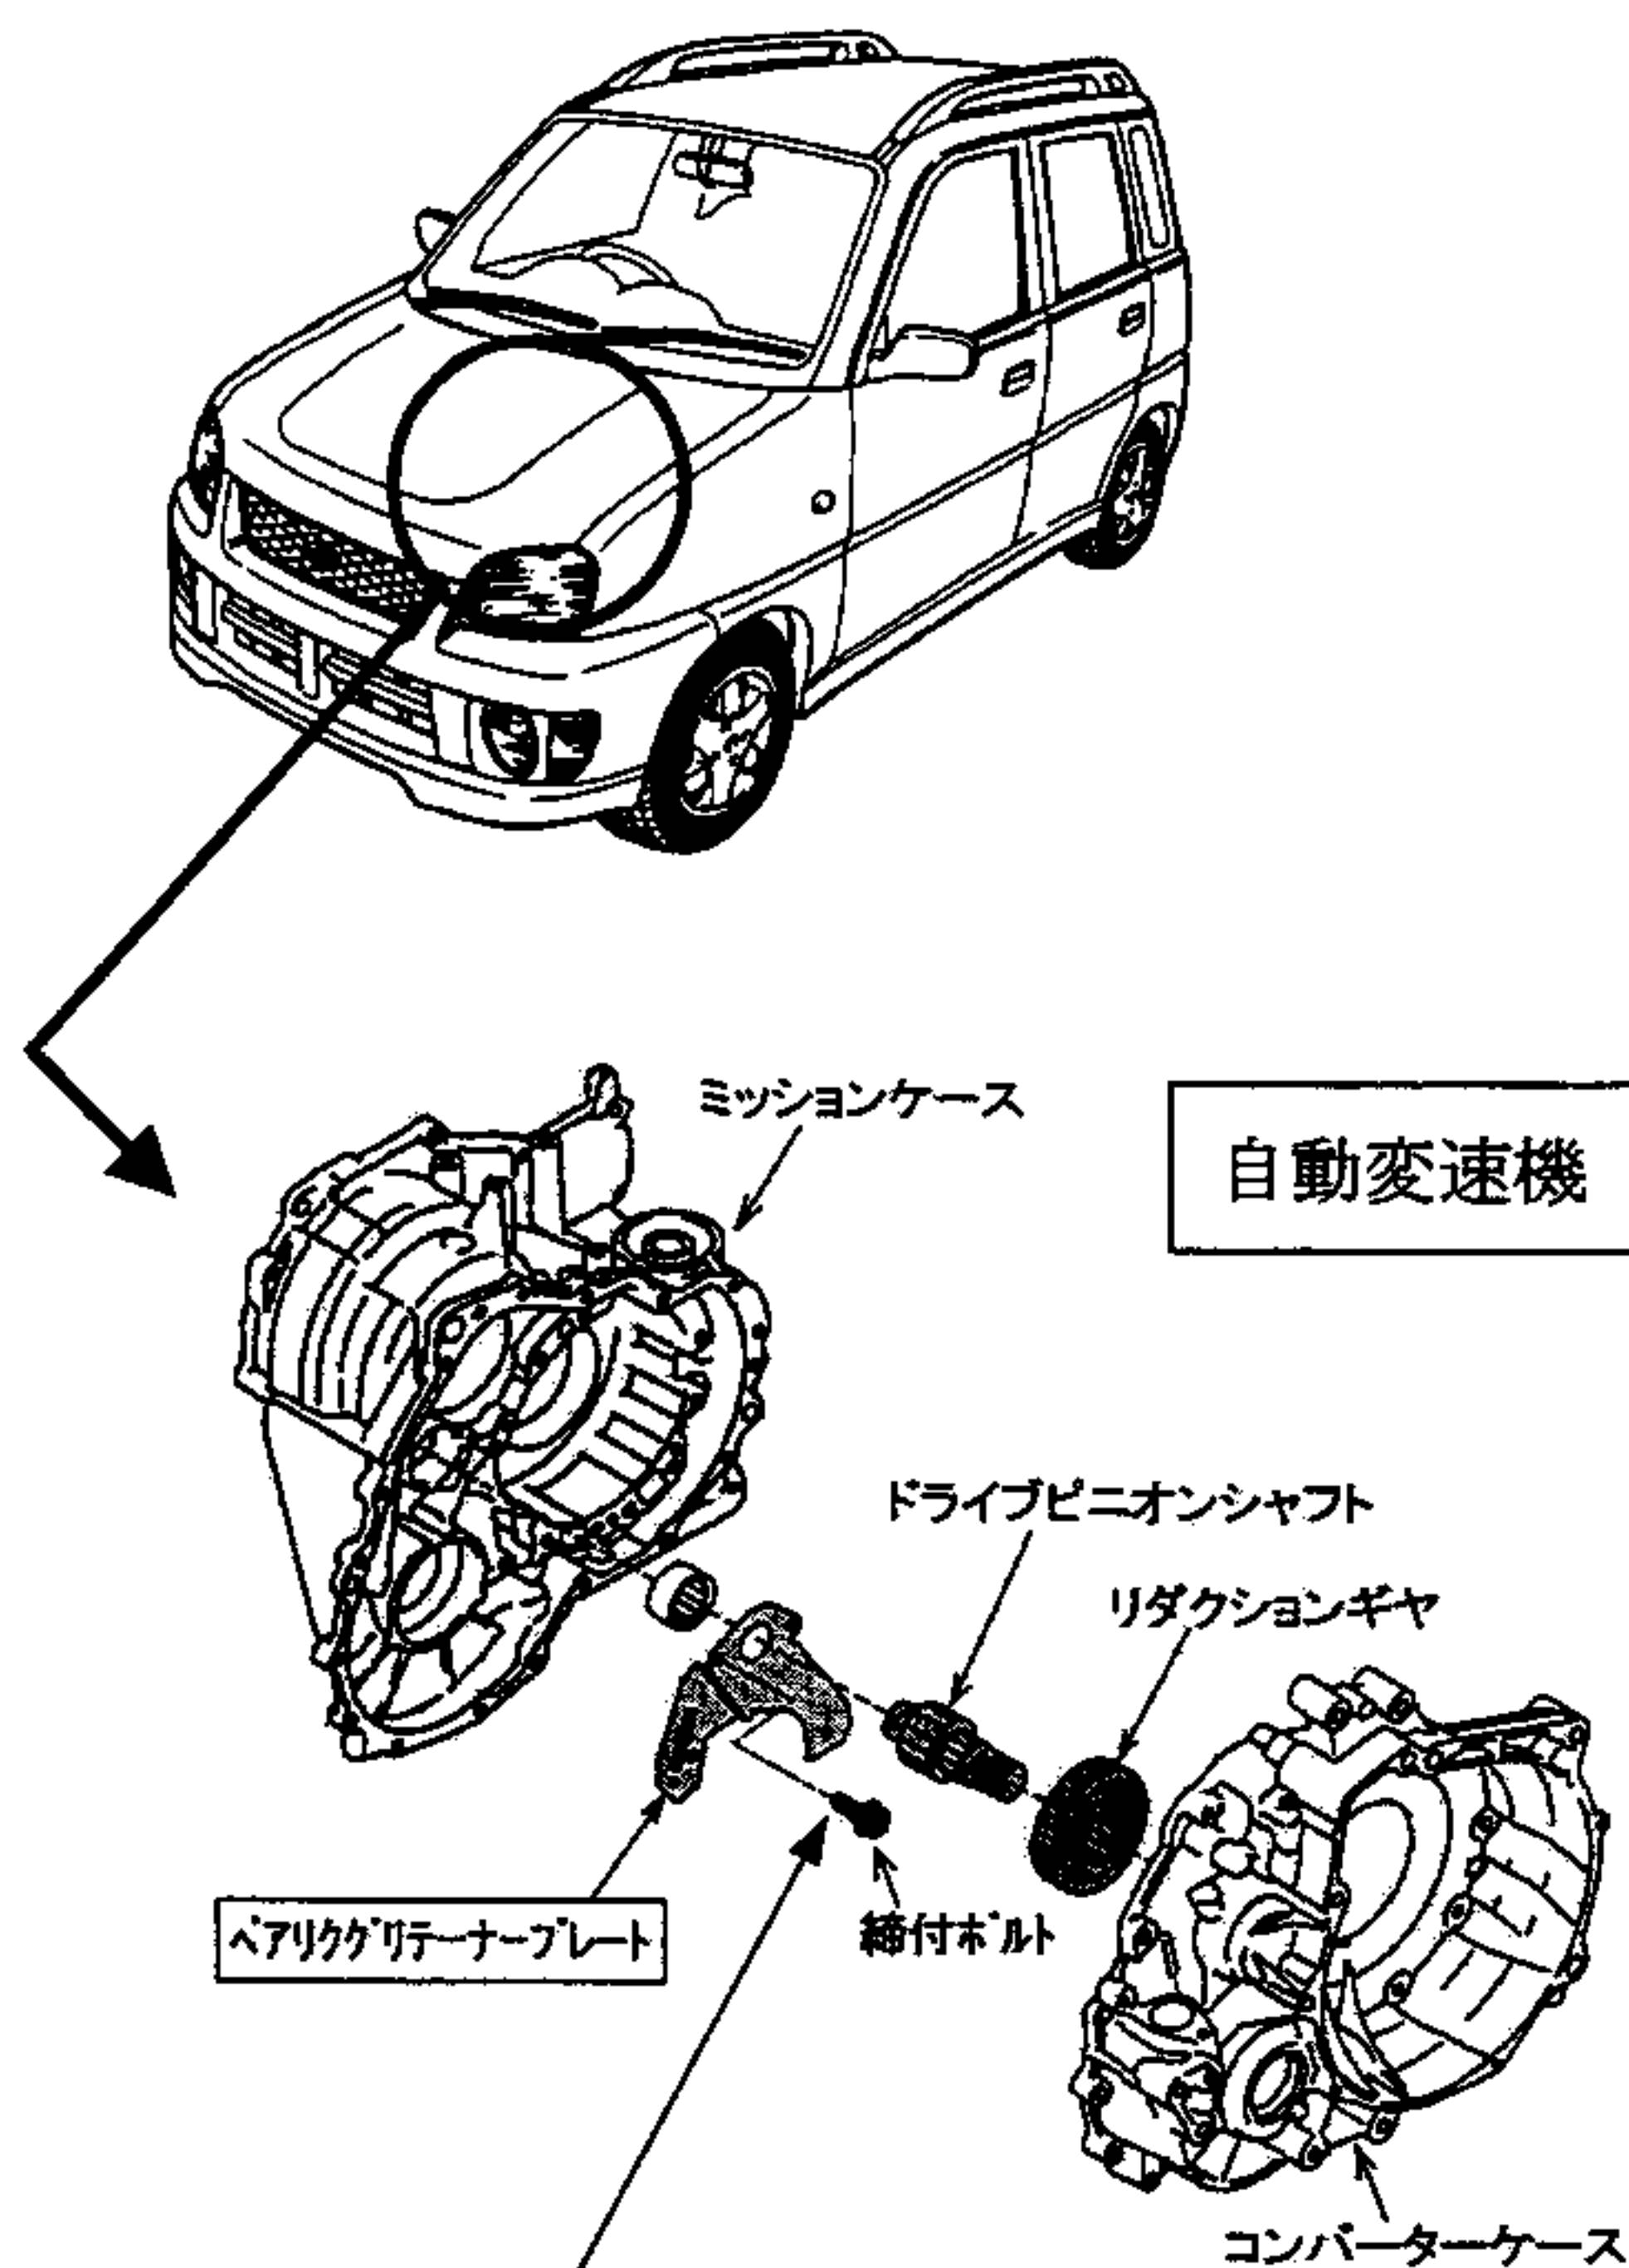
### 基準不適合発生箇所

動力伝達装置において、自動変速機内部のベアリングリテーナープレートを固定するボルトの締付力が不足しているものがあるため、そのままの状態で使用を続けると、当該ボルトが緩み異音が発生し、最悪の場合、当該ボルトが脱落し、リダクションギヤに噛み込むか又はミッションケースが破損して、オイル漏れを起こすことにより走行不能になるおそれがある。

### 改善内容

全車両、新たに設ける点検孔から当該ボルトの緩みを点検し、緩んでいるものは良品の自動変速機と交換し、緩みのないものは当該ボルトに接着剤を塗布して固定する。

### 識別

自動変速機の番号の横に、黒ペイントを塗布する。
