# 改善箇所説明図

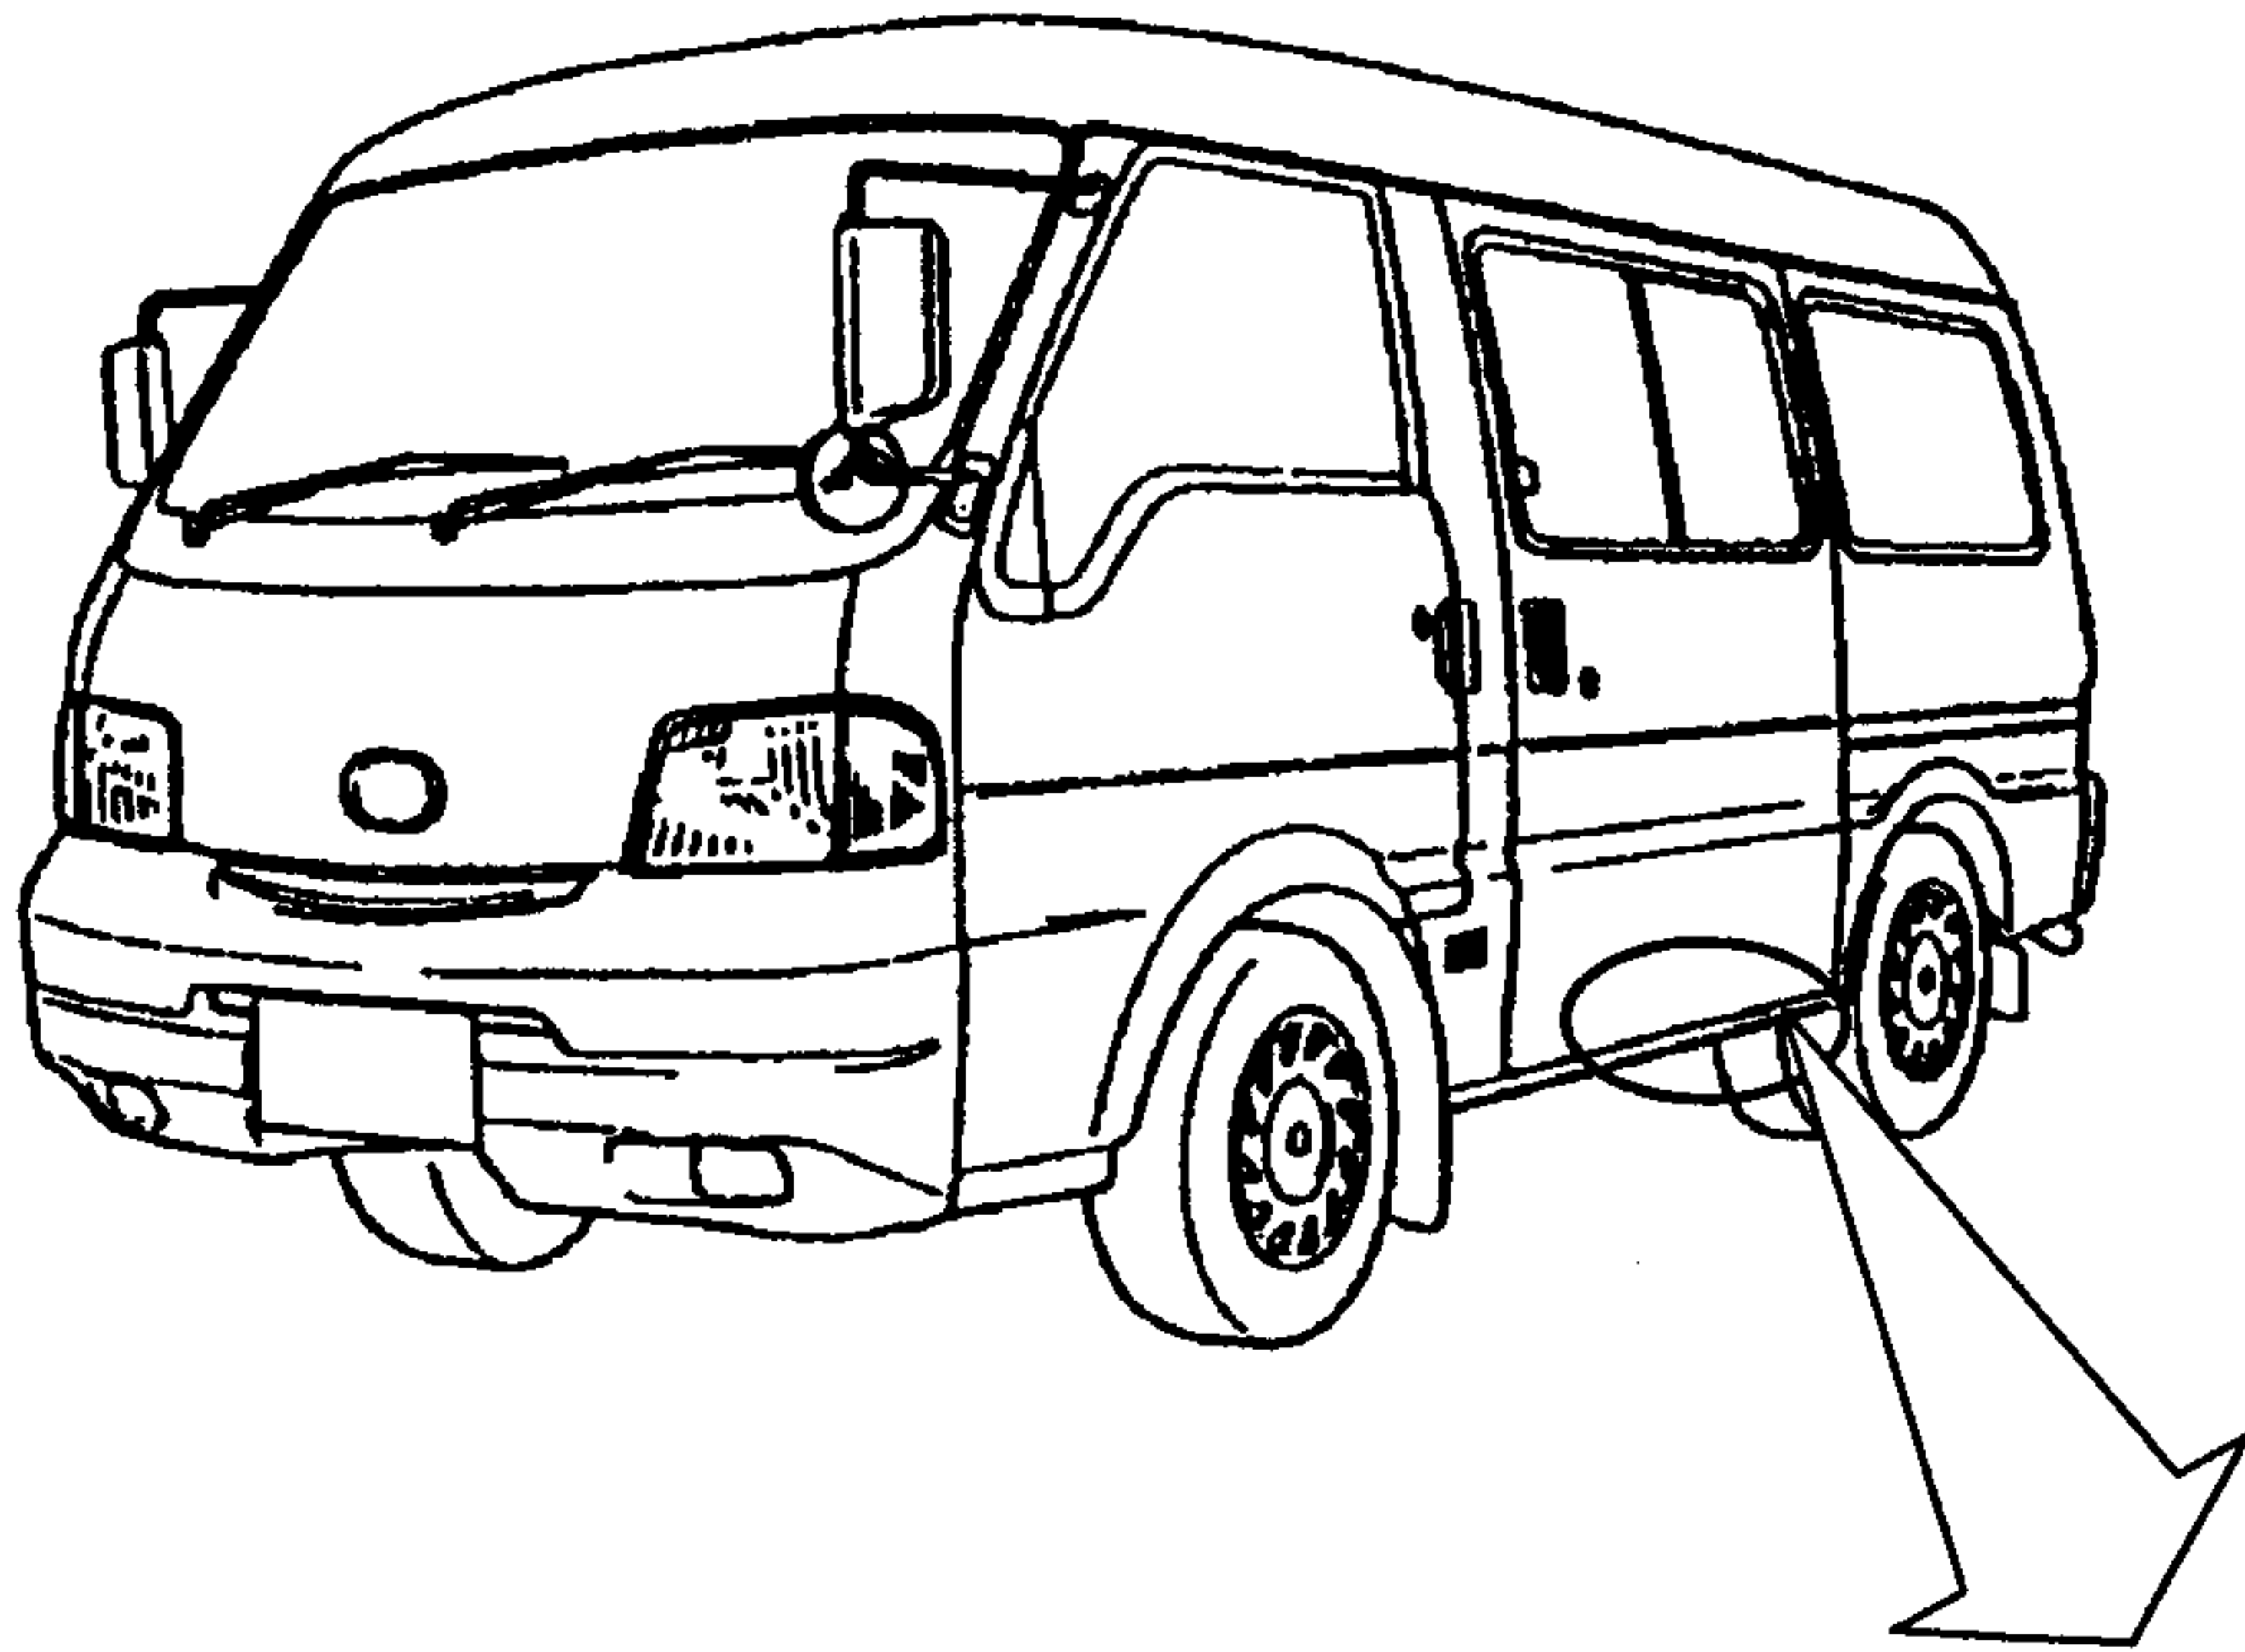
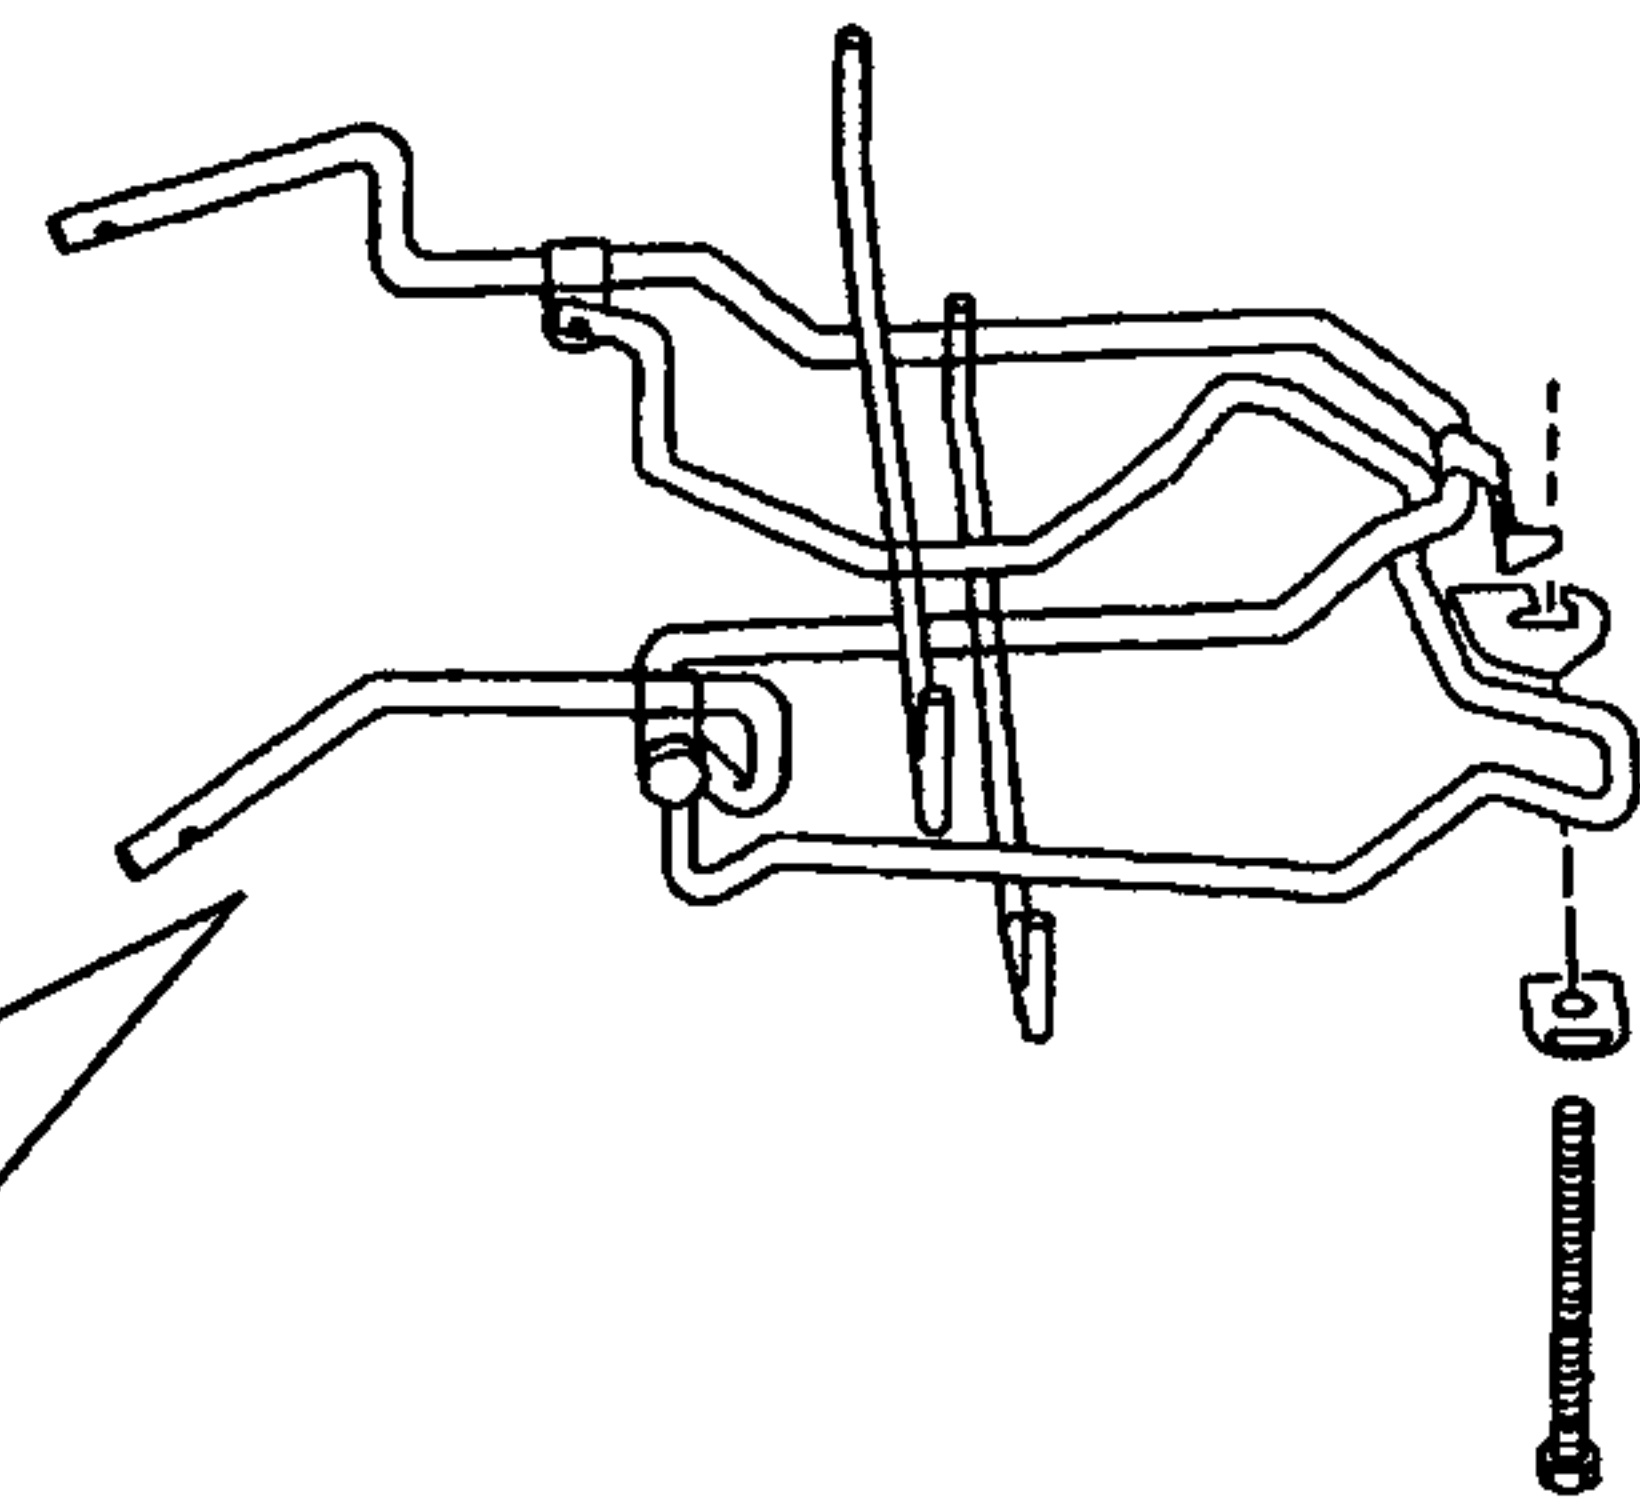
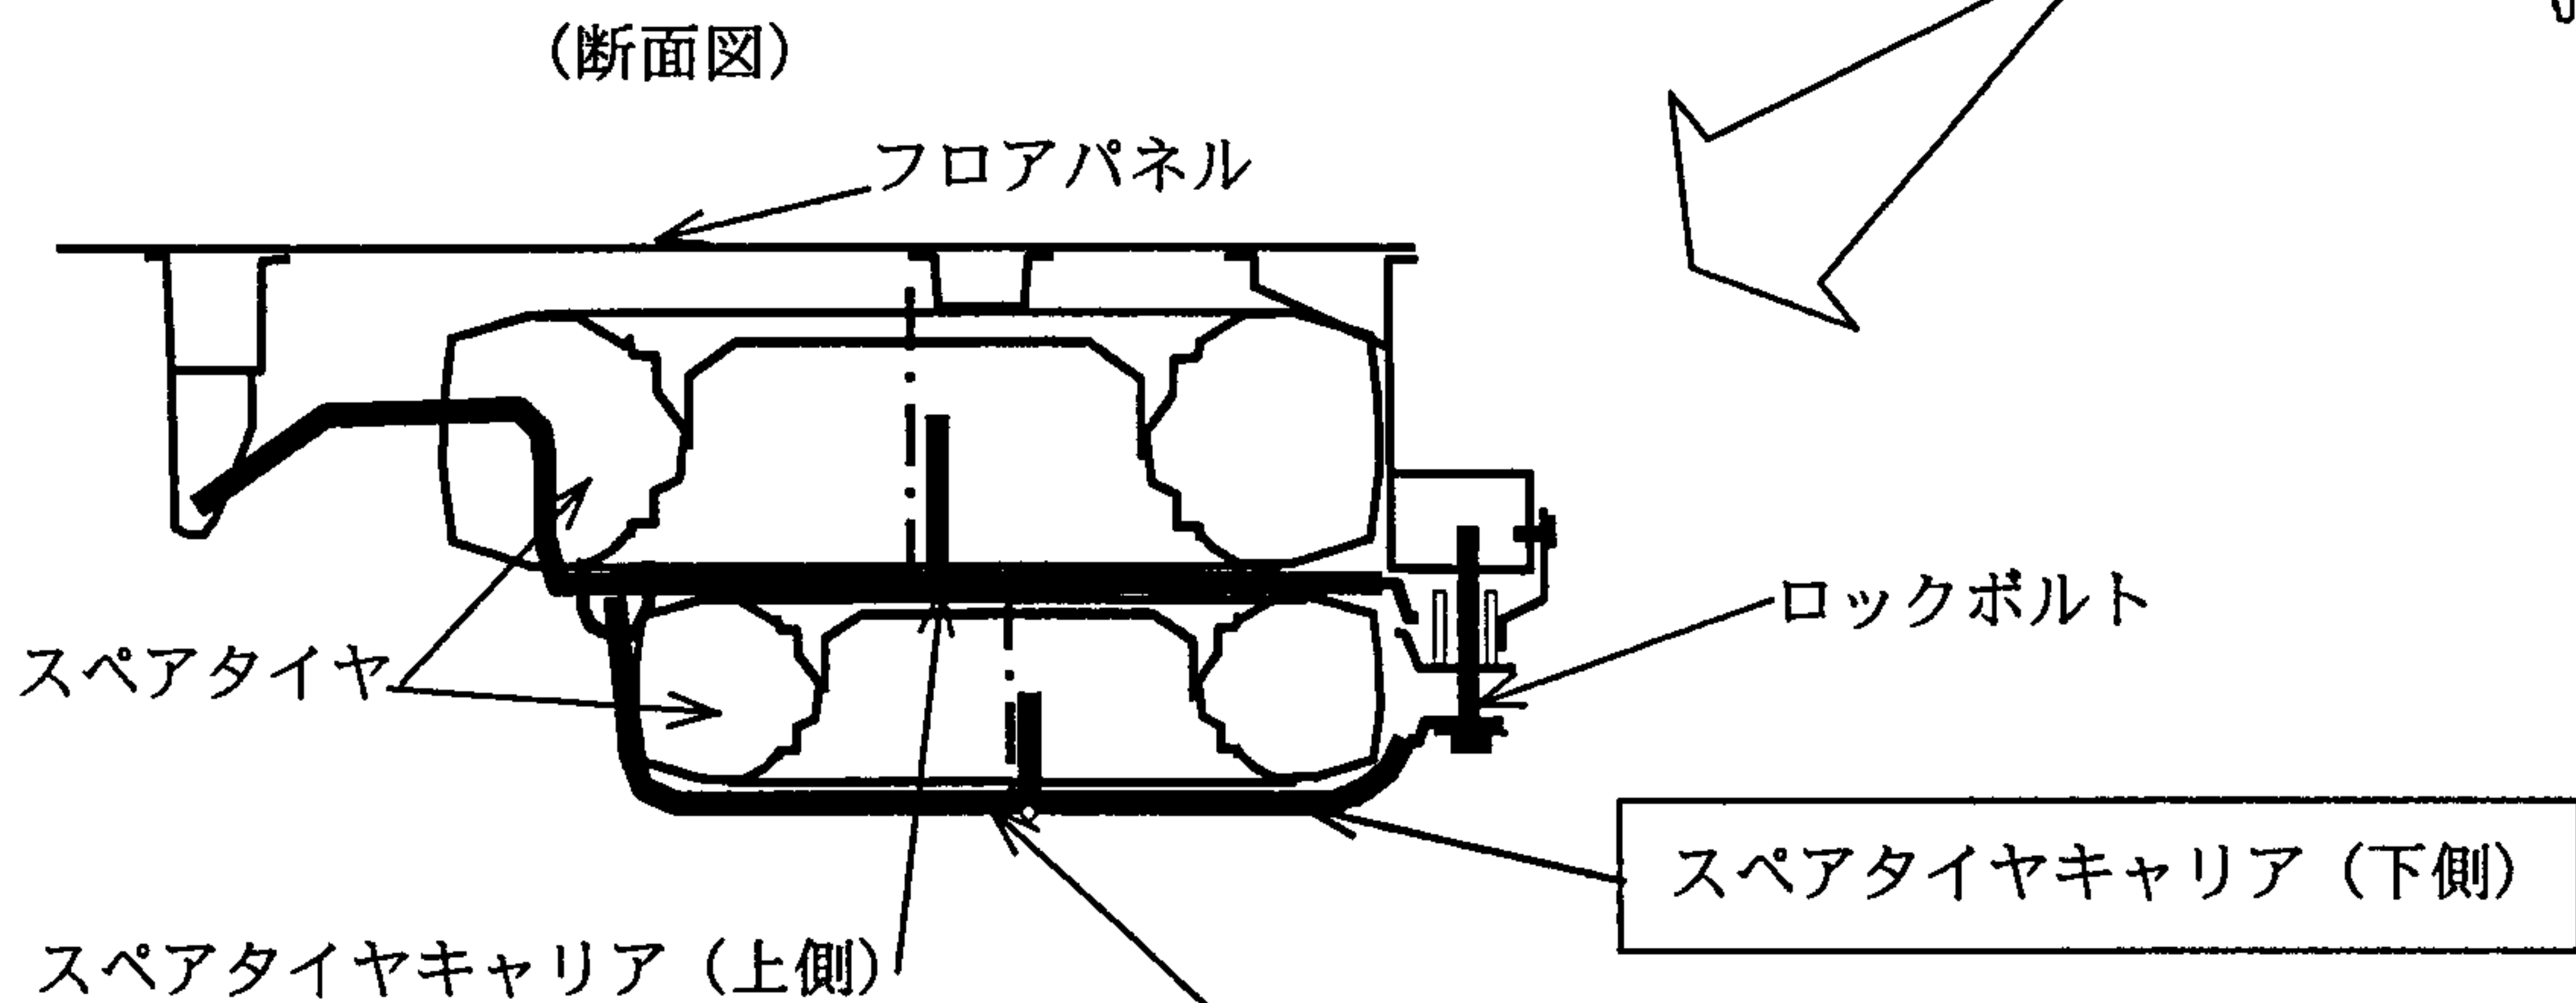
スペアタイヤの取付装置において、下側のスペアタイヤキャリアの強度が不足しているとともに、スペアタイヤ固定用ロックボルトの締め付け指示が不適切なため、そのままの状態で使用を続けると、走行中の振動により当該ロックボルトが弛み、最悪の場合、下側のスペアタイヤキャリアが折損してスペアタイヤが脱落するおそれがある。

識別：ロックボルトの頭部に  
黄ペイントを塗布する。

全車両、下側のスペアタイヤキャリアを対策品と交換するとともに、ロックボルトを締め切りの状態まで締め付ける。
