## 改善箇所説明図

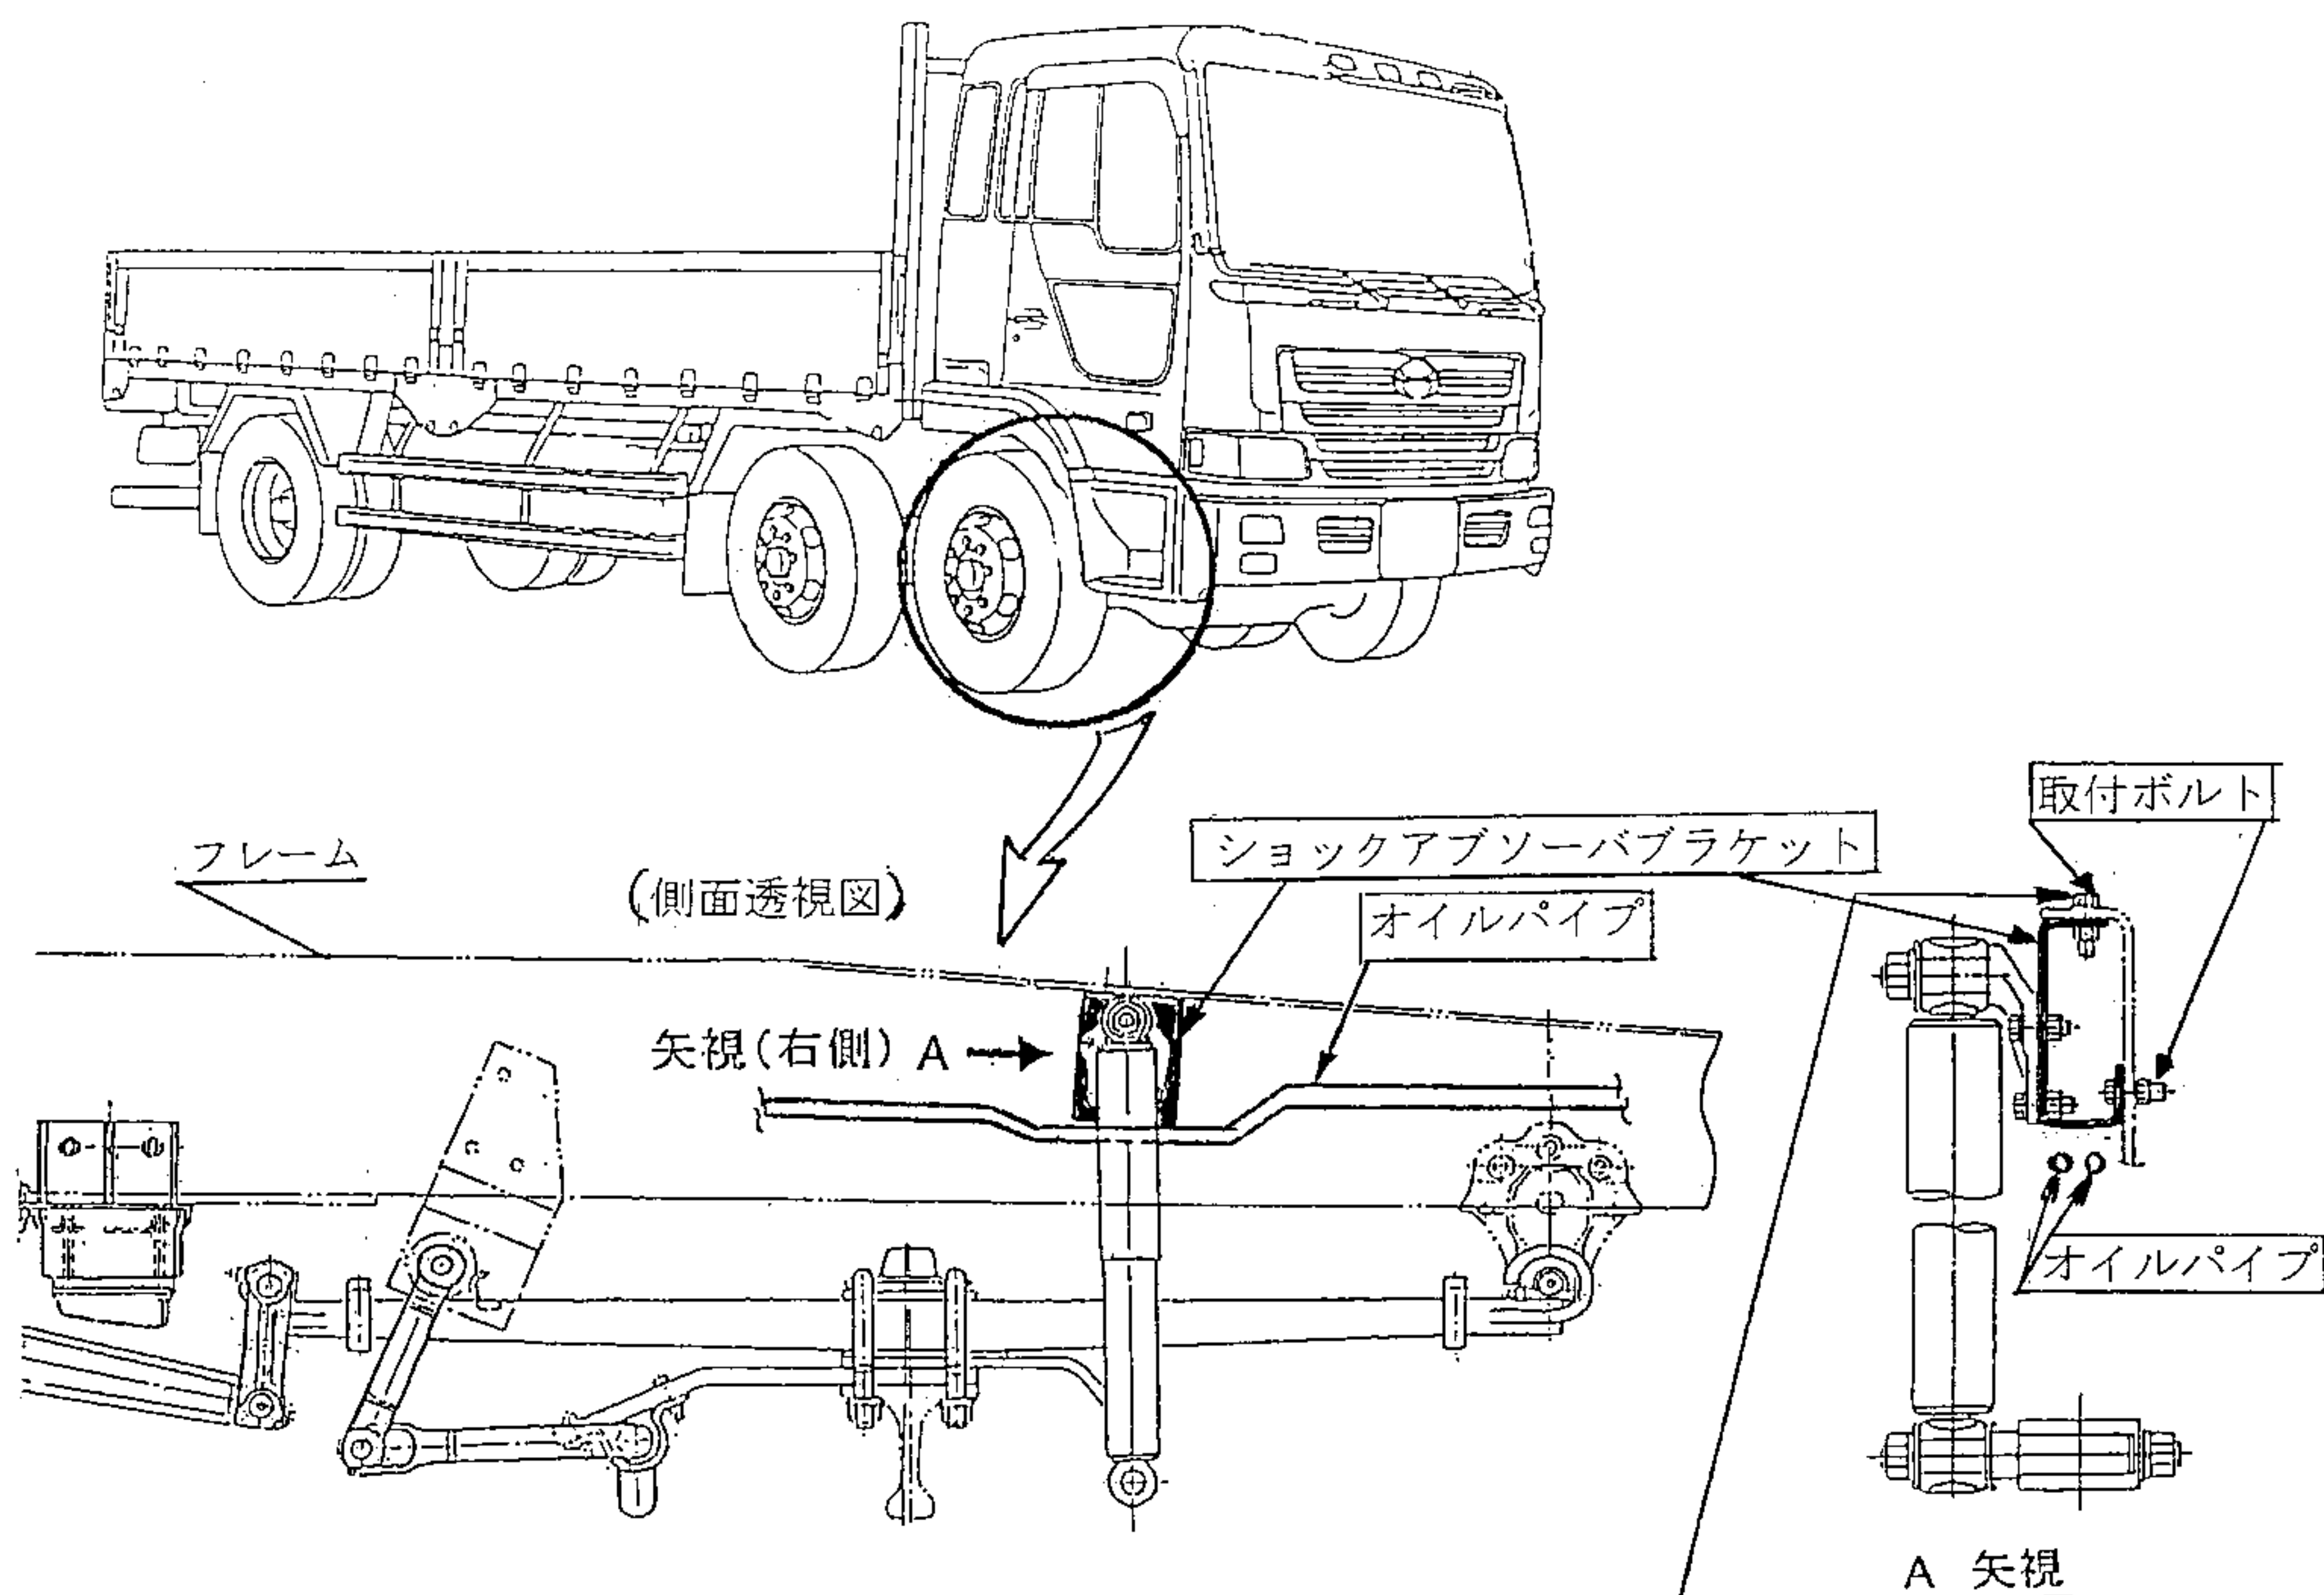
緩衝装置において、右前ショックアブソーバブラケットの車枠取付上側ボルトが取り付けられていないものがあるため、そのままの状態で使用を続けると、ショックアブソーバーの作動により当該ブラケットが変形し、最悪の場合、ショックアブソーバブラケットとパワーステアリング用のオイルパイプが干渉してパイプに穴があき、パワーステアリング作動オイルが漏れてハンドル操作ができなくなるおそれがある。

- ① 全車両点検し、ショックアブソーバブラケットの車枠取付ボルトが取り付けられていない場合は、当該ブラケットを新品に交換するとともにボルトを取り付ける。
- ② 全車両、パワーステアリング用のオイルパイプを点検し、干渉痕がある場合は、オイルパイプを新品に交換する。
