# 改善箇所説明図

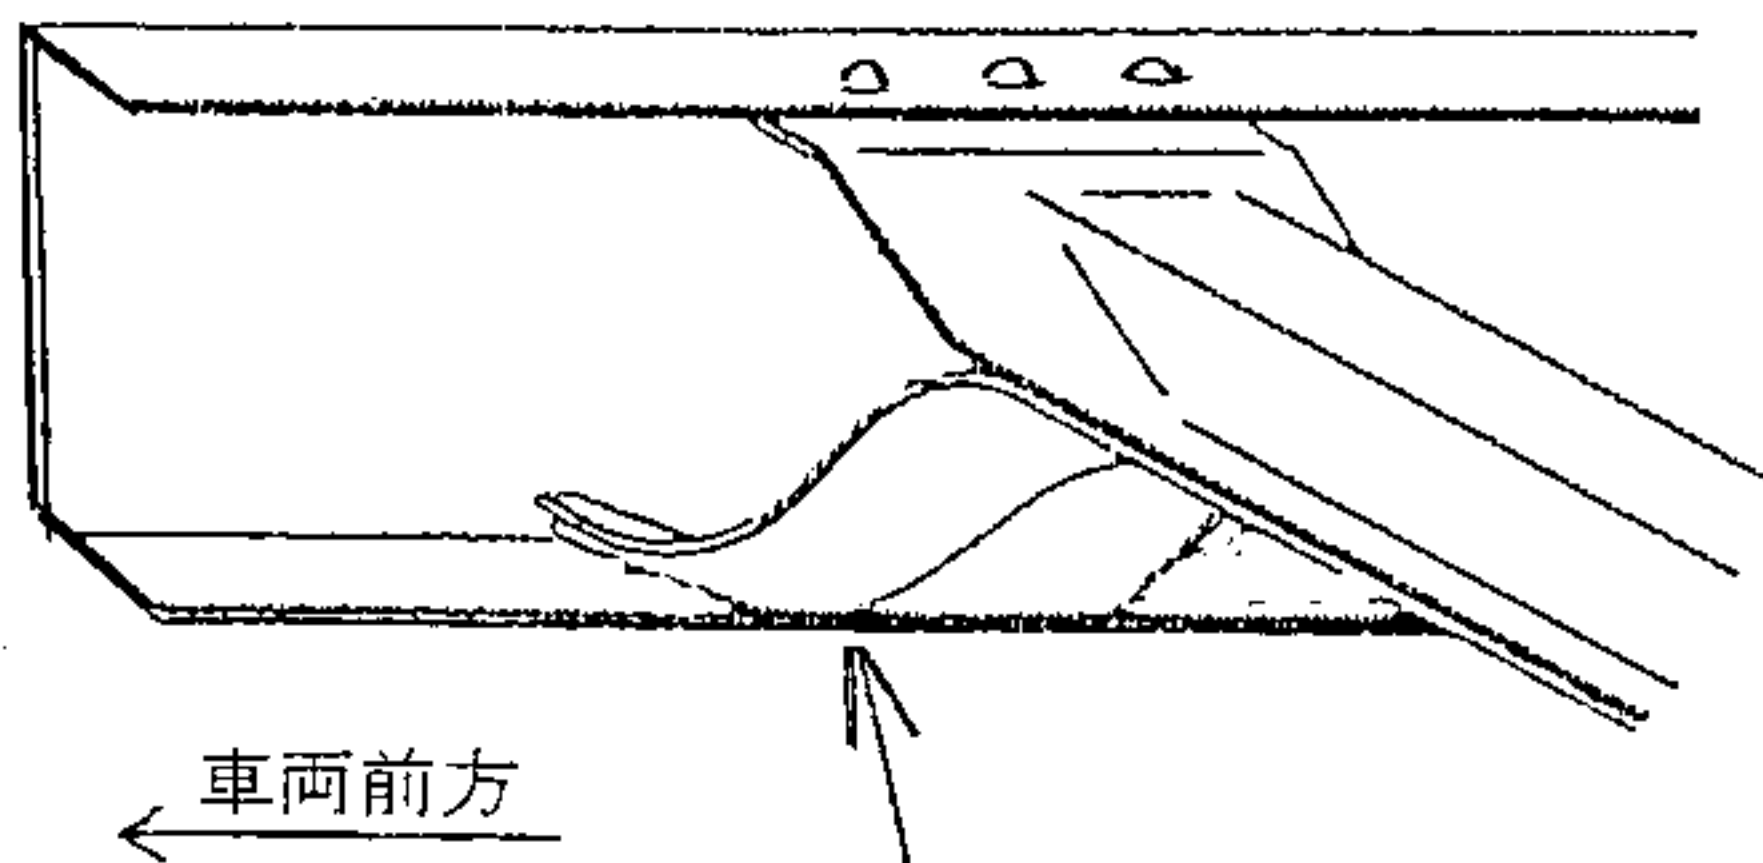
クロスメンバー 部不具合部位（右側）

車枠において、強度が不足しているため、右側車枠のクロスメンバー取付部付近とエンドクロスメンバーの左側車枠への取付部付近に亀裂が生じるものがあり、最悪の場合、車枠が折損して走行不能となるおそれがある。

| クロスメンバー部不具合部位（右側） | エンドクロス部不具合部位（左側） |
|---|---|
| <p>全車両、右側車枠のクロスメンバー取付部とエンドクロスメンバーの左側車枠への取付部に補強板を追加する。</p> | |
