## 改善箇所説明図

### 基準不適合発生箇所

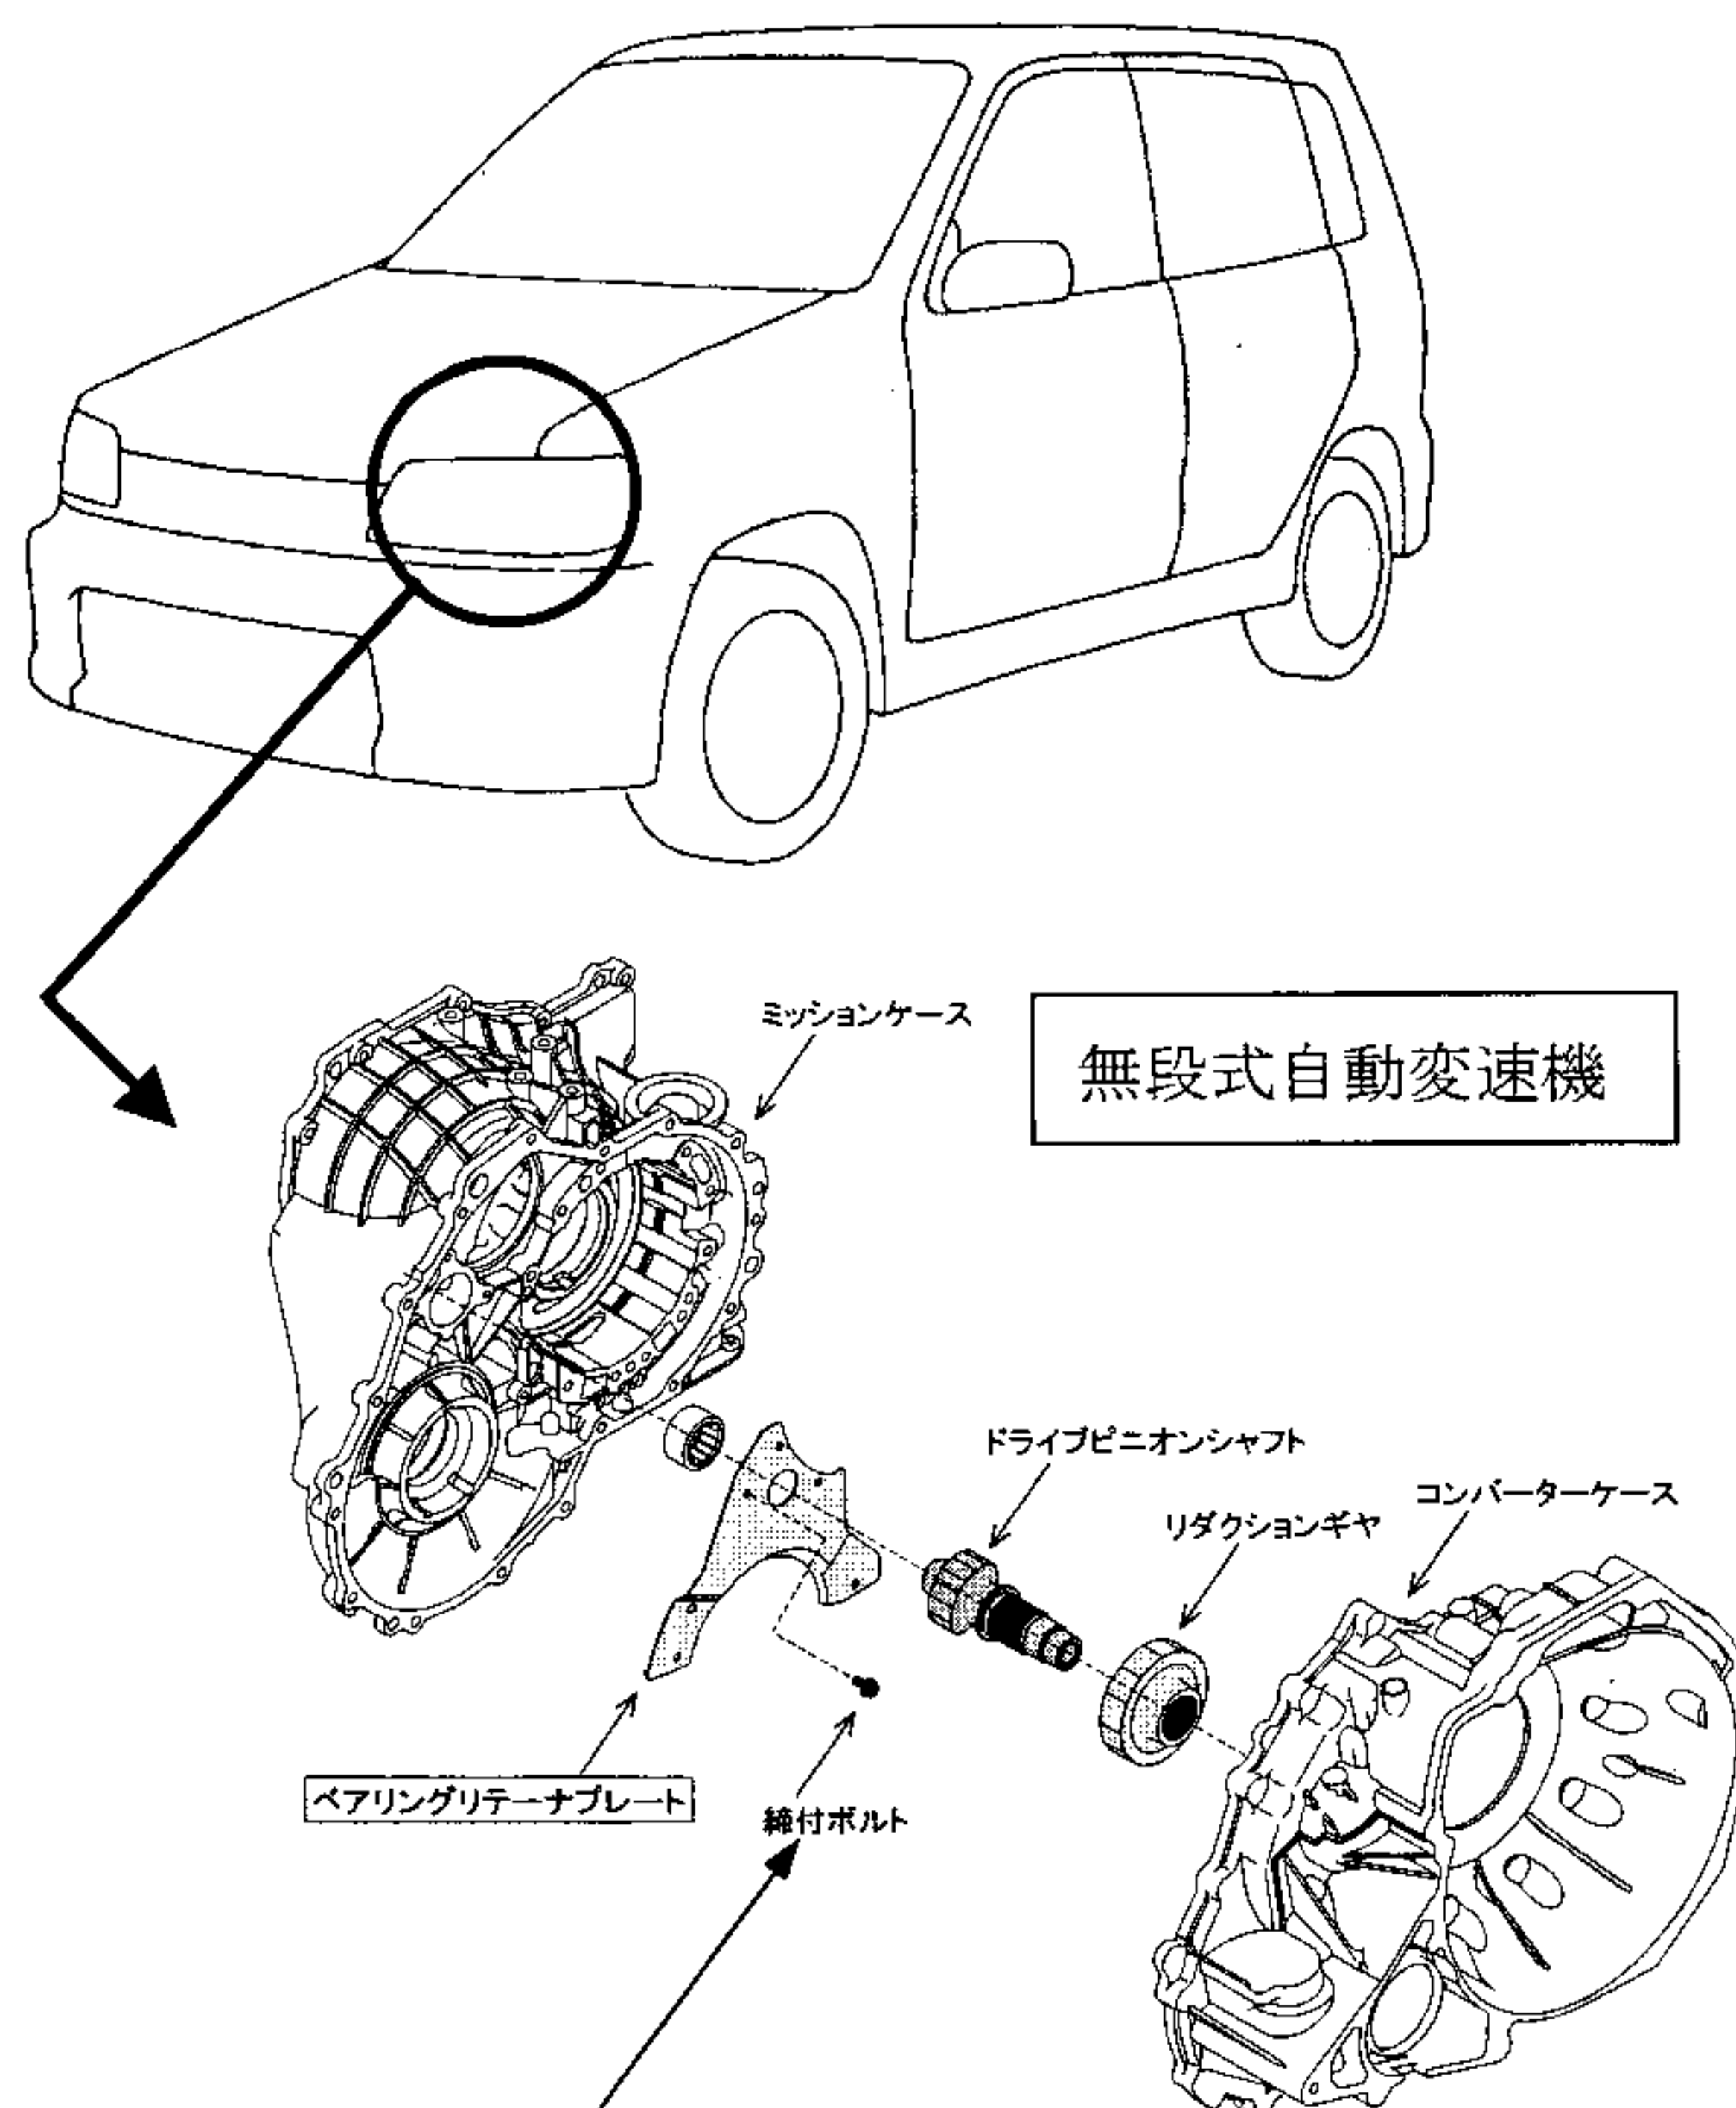
無段式自動変速機付き車の動力伝達装置において、変速機内部のベアリングリテーナープレートを固定するボルトの締付力が不足しているものがあるため、そのままの状態で使用を続けると、当該ボルトが緩み異音が発生し、最悪の場合、当該ボルトが脱落し、リダクションギヤに噛み込むか又はミッションケースが破損してオイル漏れを起こすことにより、走行不能になるおそれがある。

全車両、無段式自動変速機を良品と交換する。

無段式自動変速機の番号の横に、黄ペイントを塗布する。
