# 改善箇所説明図

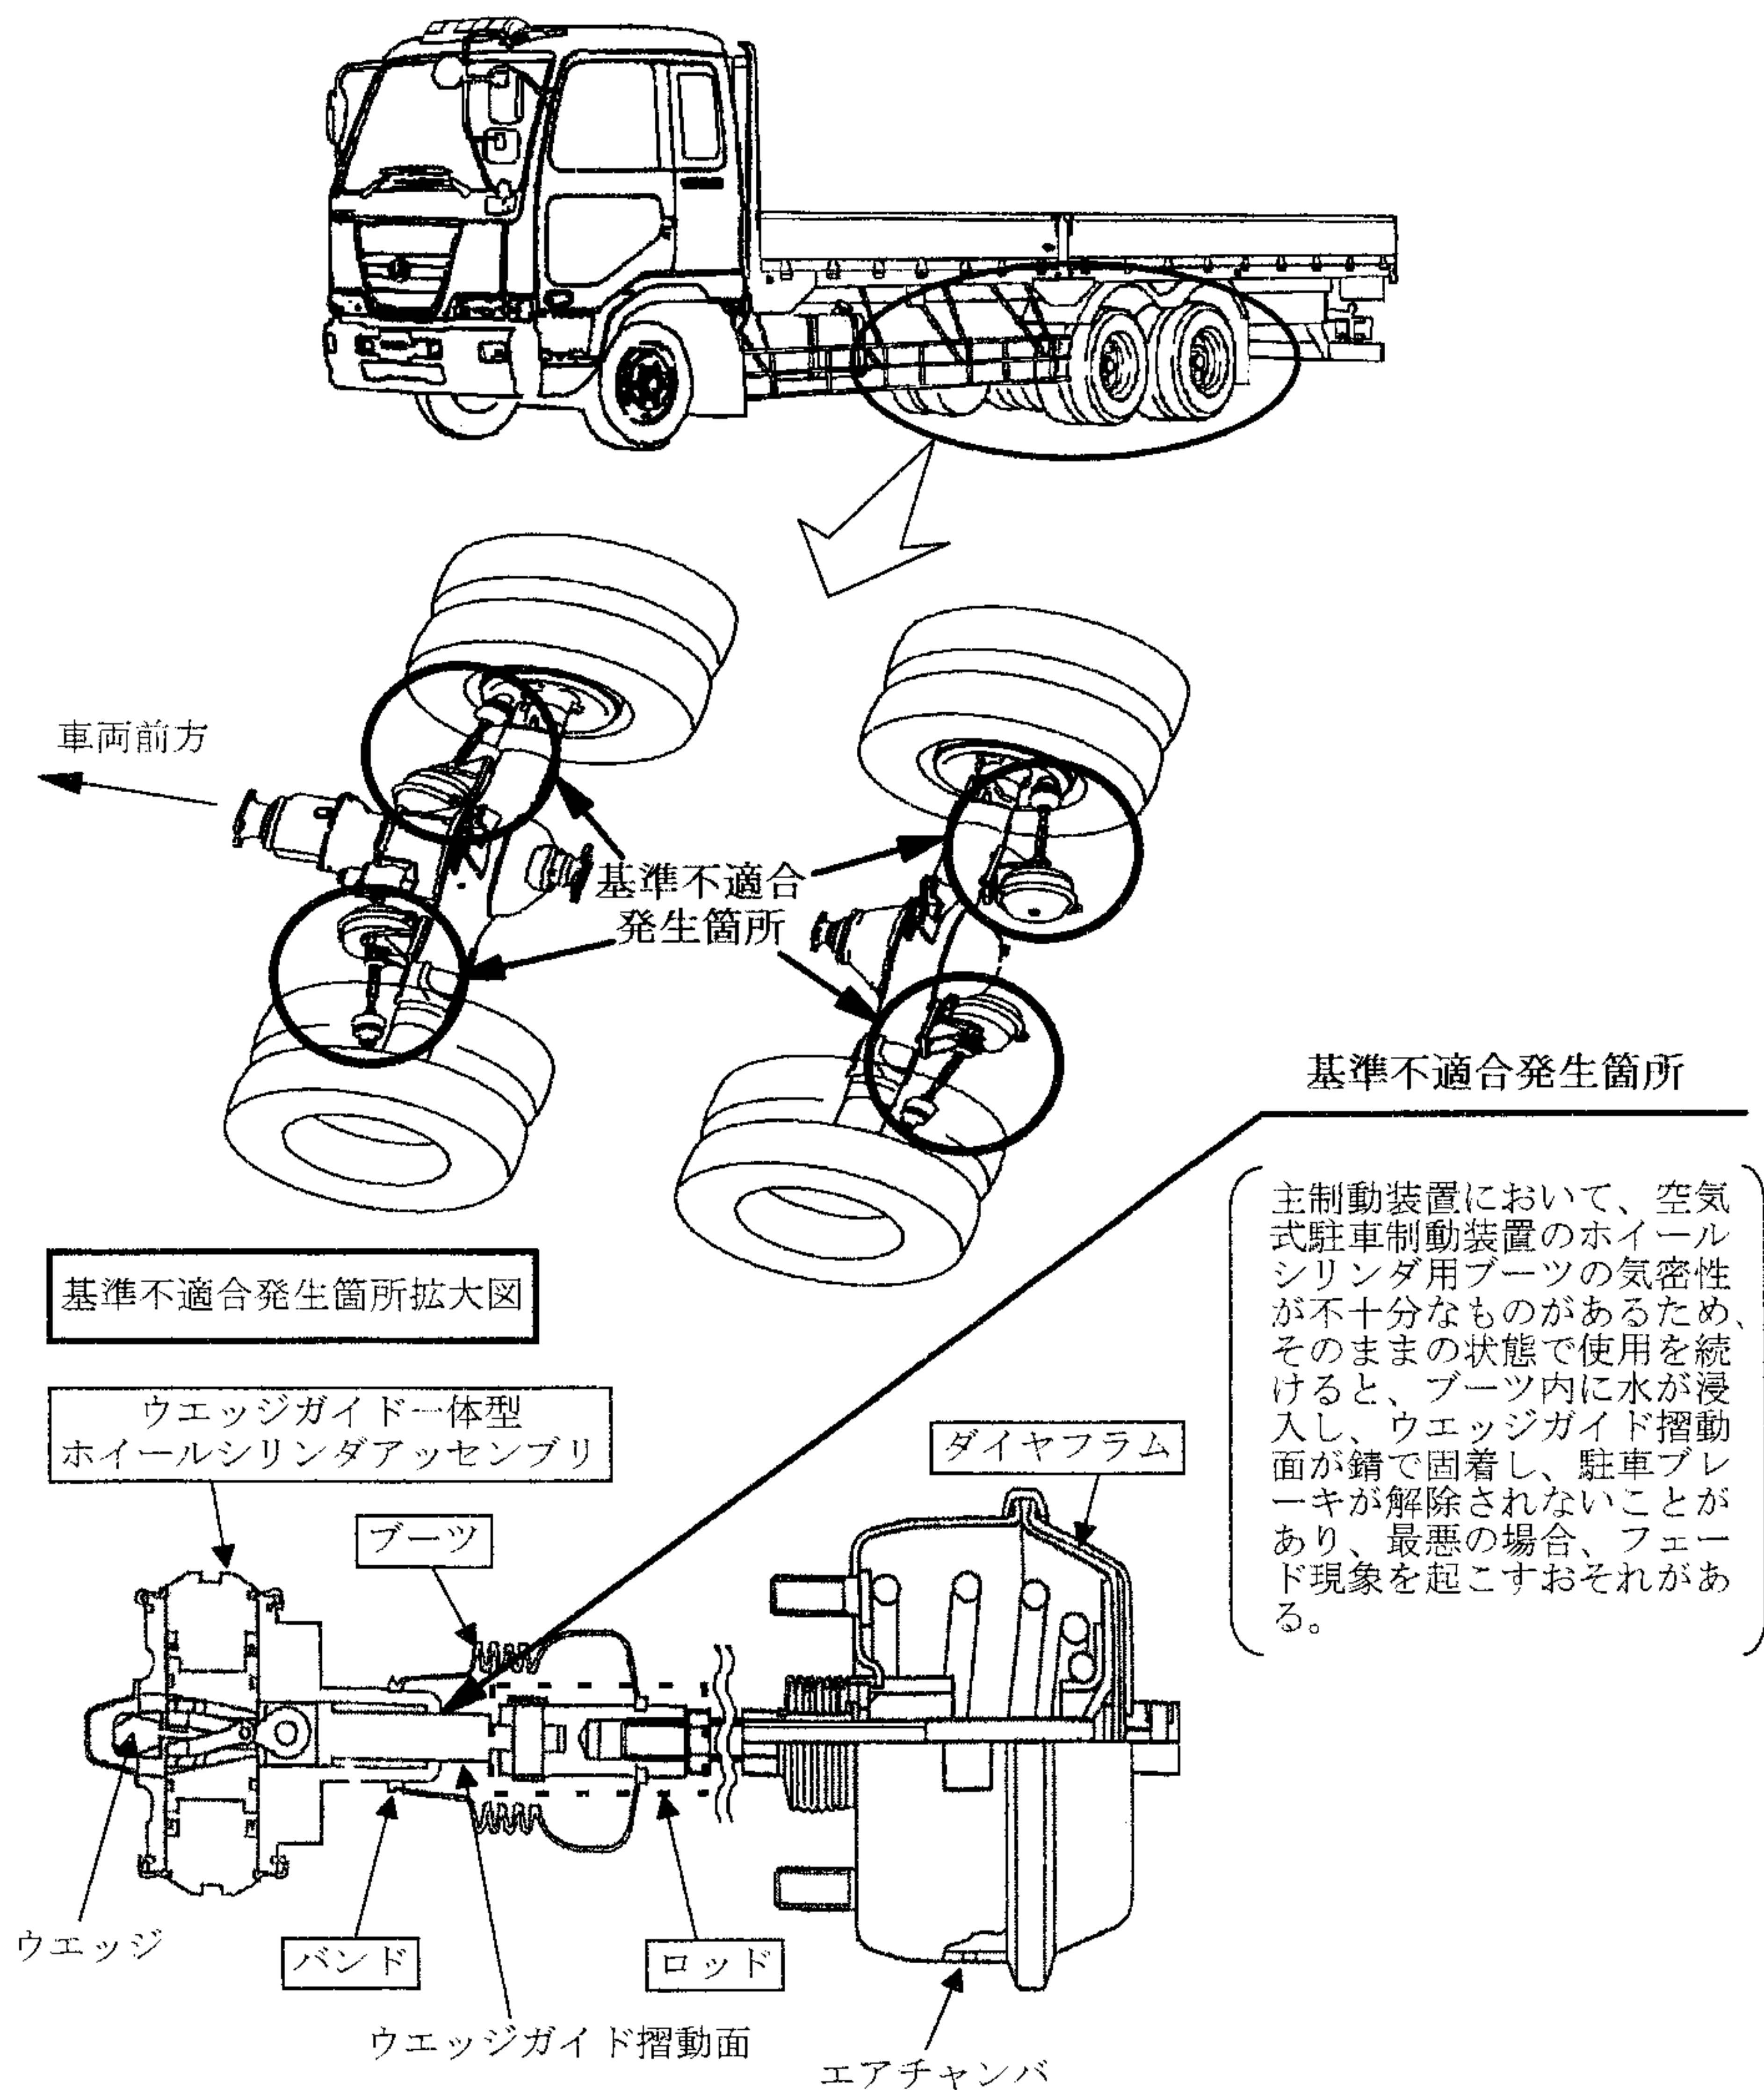
基準不適合発生箇所拡大図

主制動装置において、空気式駐車制動装置のホイールシリンダ用ブーツの気密性が不十分なものがあるため、そのままの状態で使用を続けると、ブーツ内に水が浸入し、ウエッジガイド摺動面が錆で固着し、駐車ブレーキが解除されないことがあります。最悪の場合、フェード現象を起こすおそれがある。

- ①全車両、ロッドを対策品に交換し、ブーツを新品に交換するとともに、バンドを追加する。
- ②全車両、ウエッジガイド摺動面を点検し、錆が発生しているものは、ウエッジガイド一体型ホイールシリンダおよびダイヤフラムを新品に交換する。
