## 改善箇所説明図

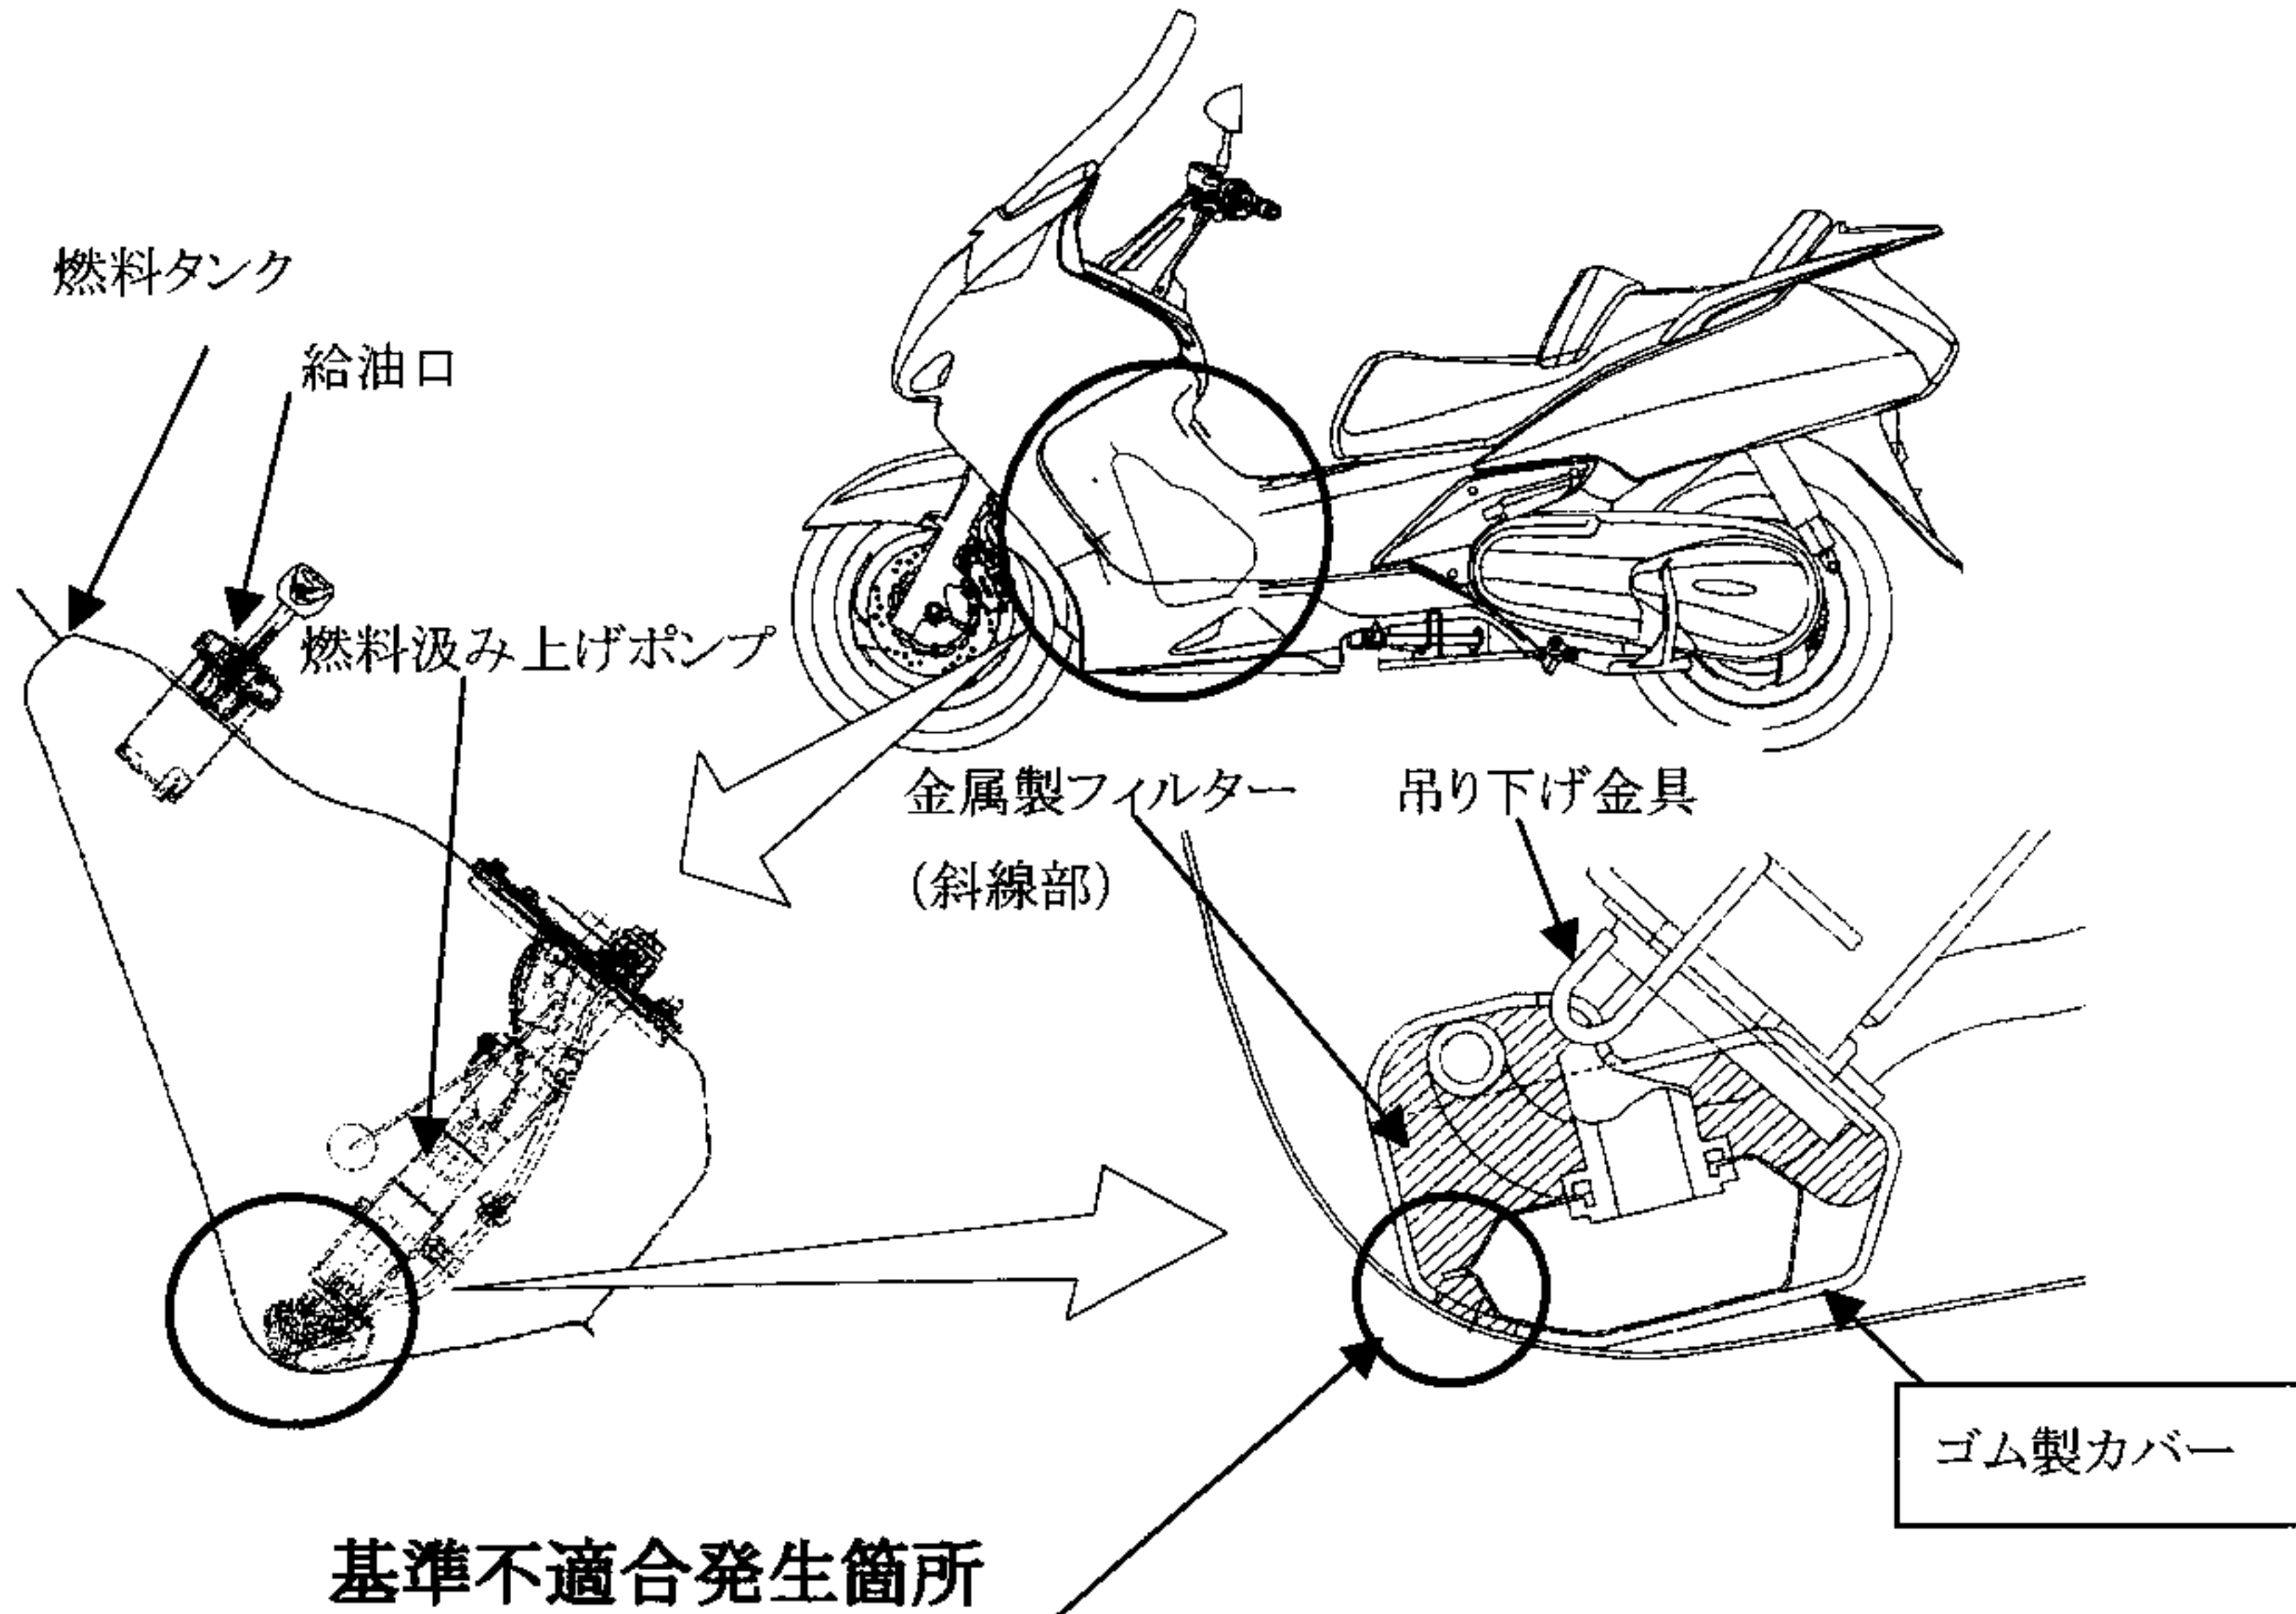
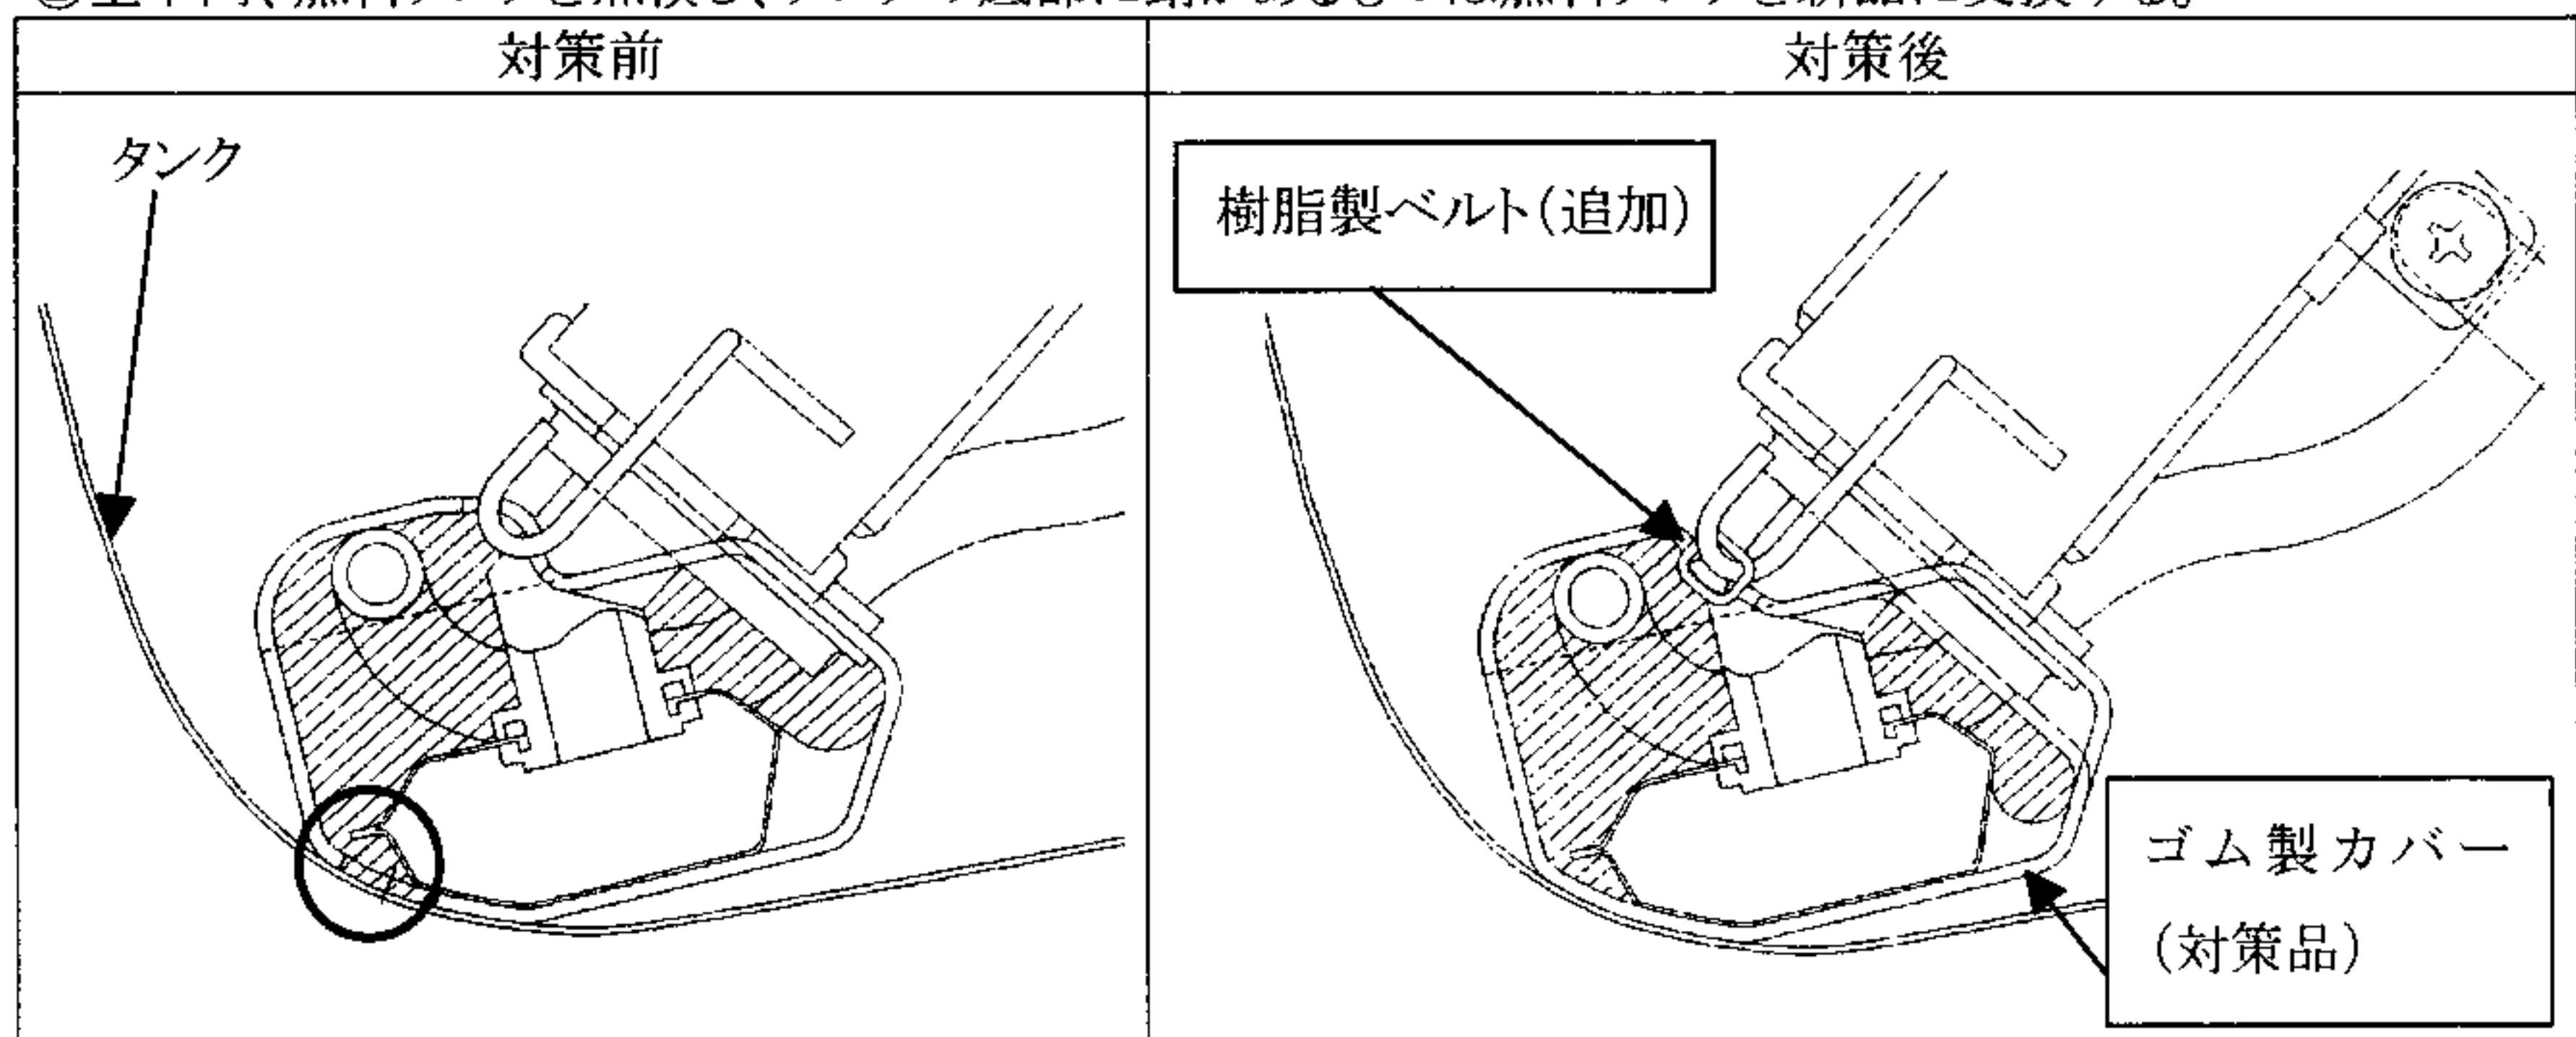
燃料装置において、燃料タンク内の燃料ポンプ先端の金属製フィルターと燃料タンク内壁とが接触しているものがあるため、タンク内に水が溜まると、タンクと金属製フィルター間で電食が起きて接触部位からタンクに錆びが発生してタンクに穴があき燃料が漏れ出るおそれがある。

- ①全車両、燃料汲み上げポンプ先端のゴム製カバーを対策品に交換するとともに、吊り下げ金具に樹脂製のベルトを追加する。
- ②全車両、燃料タンクを点検し、タンクの底部に錆があるものは燃料タンクを新品に交換する。

識別: 車体右側ステップ下部の車台番号付近に黄色ペイントを塗布する。
