# (改善箇所説明図)

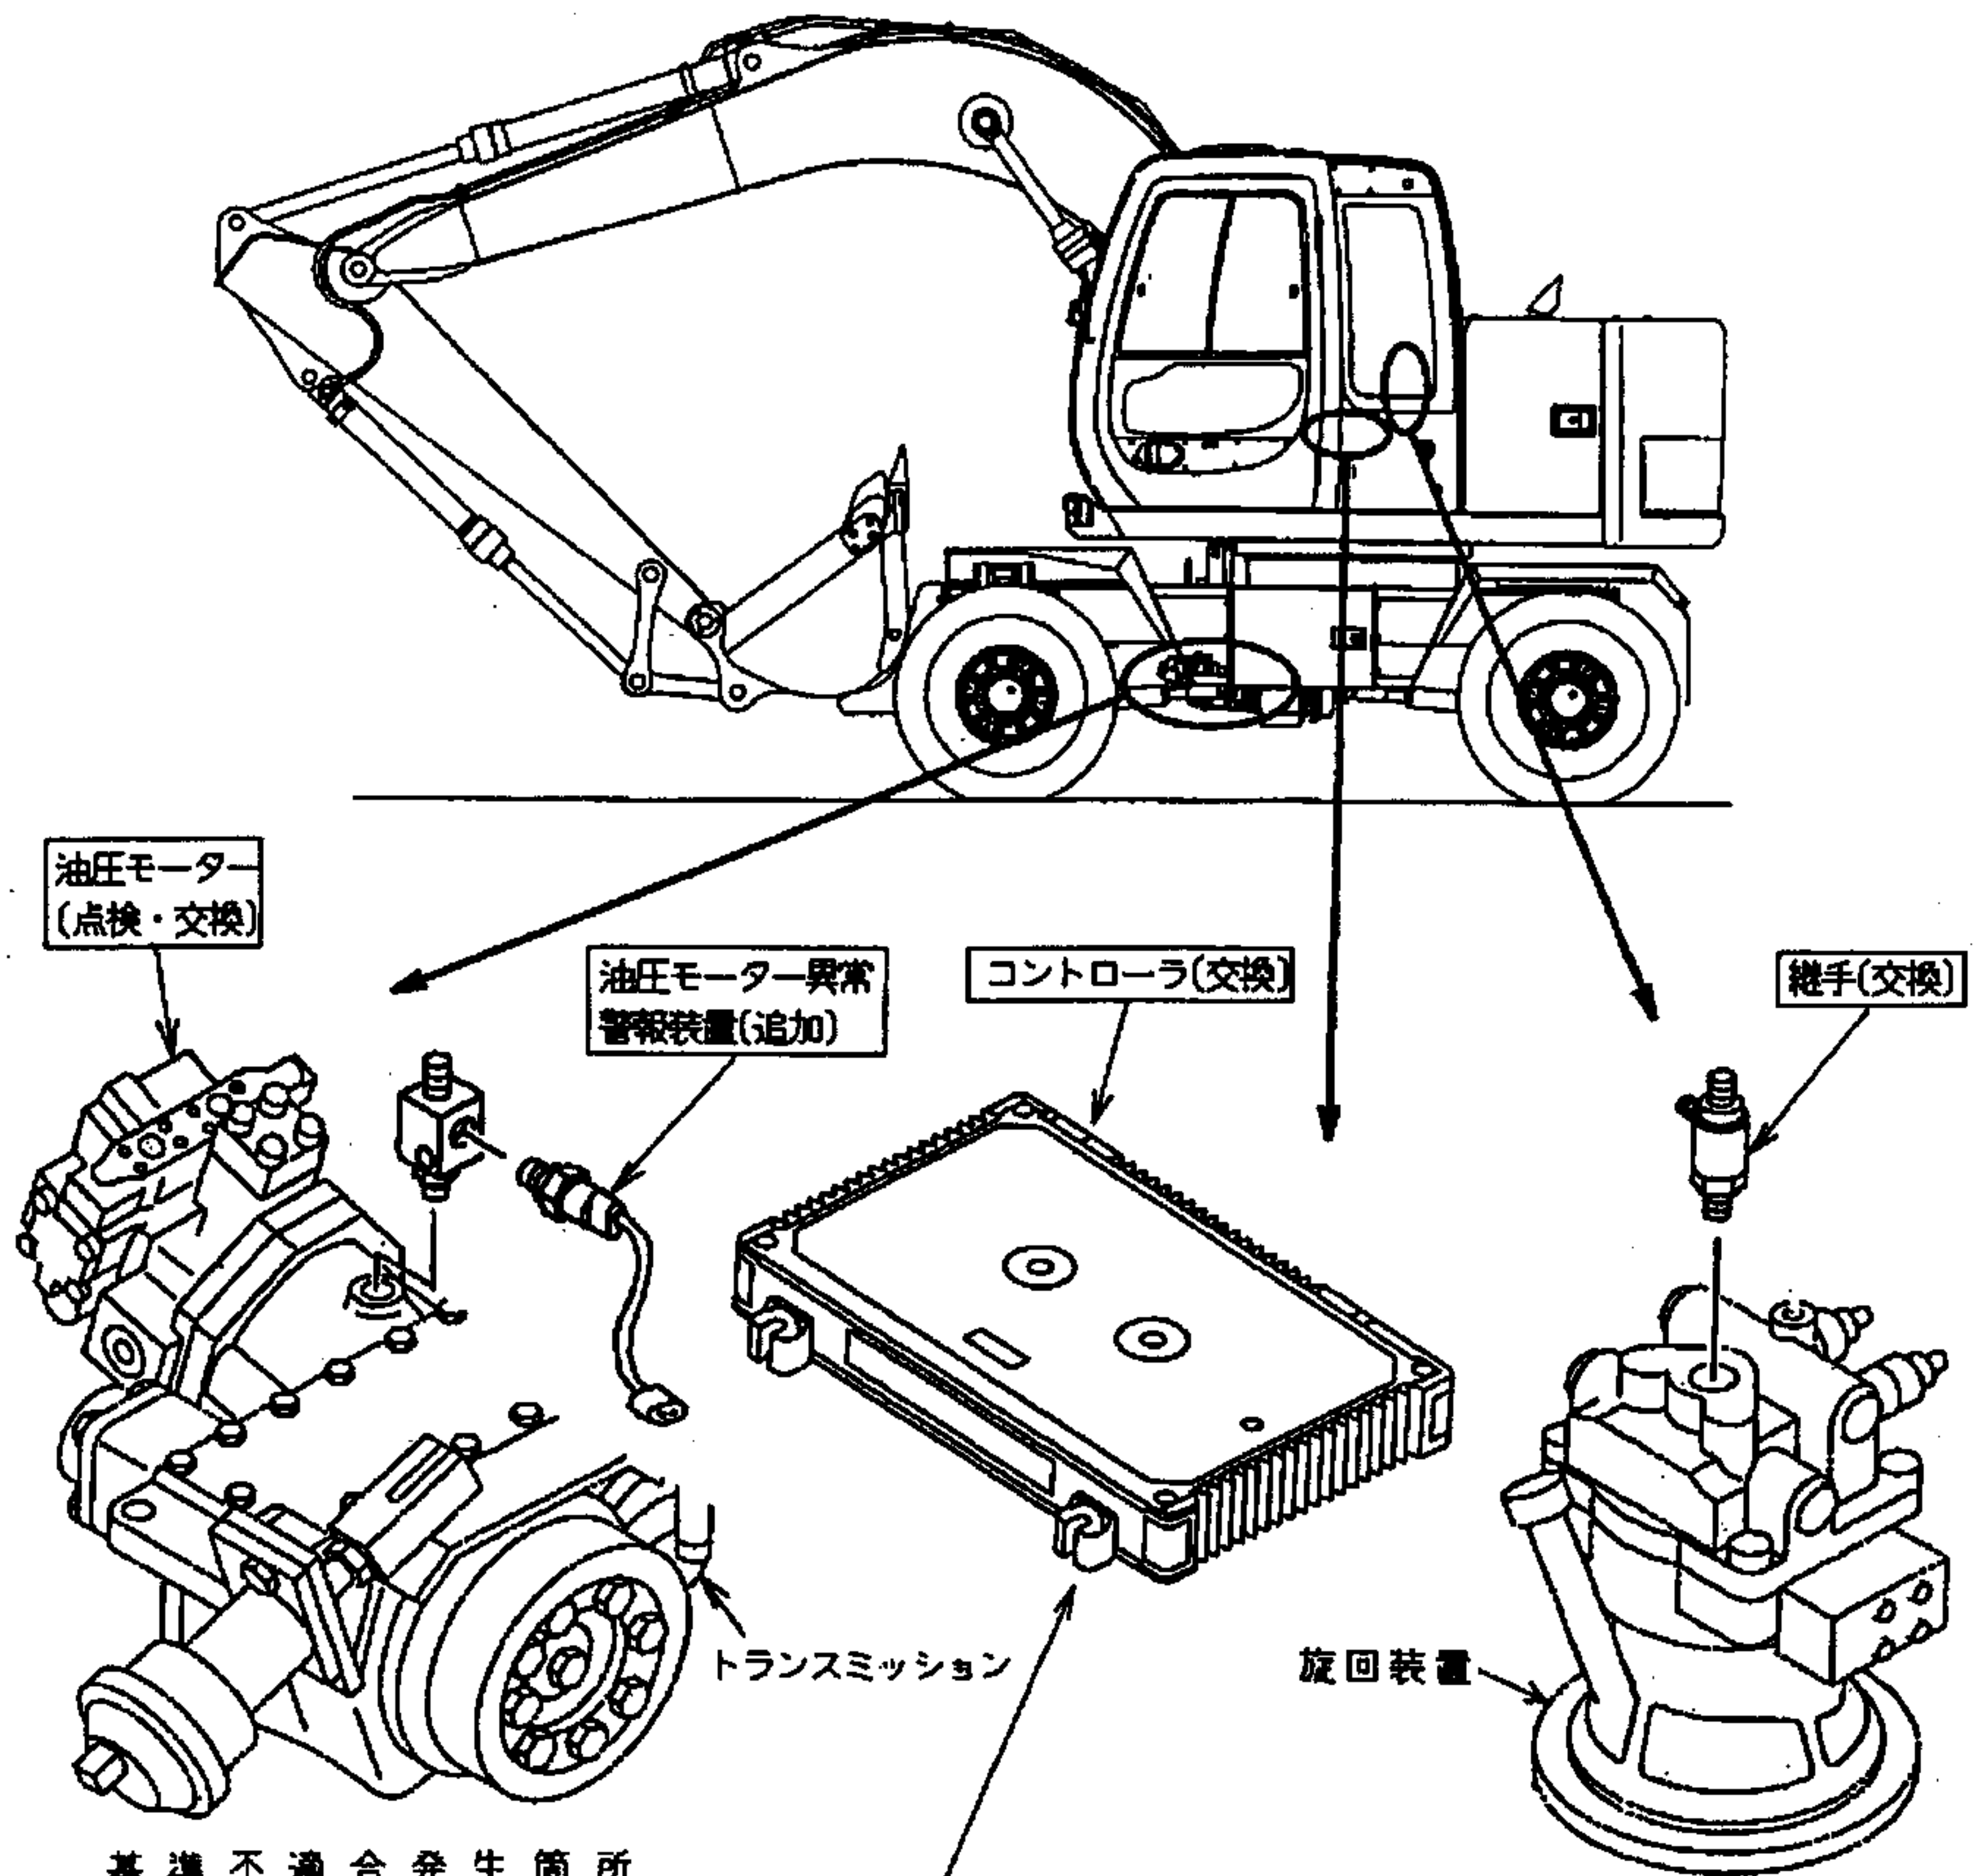
原動機において、コントローラによるエンジン回転数の制御が不適切なため、下り坂をアクセルペダルを全開にした状態で走行した場合、走行用油圧モーターが過回転状態となり、作動油の供給が不足して作動油に気泡が発生することがあり、そのままの状態で使用を続けると、当該油圧モーター内部に摺動傷が発生し、作動油が洩れ、最悪の場合、モーターのピストンリングが破損し、走行不能にいたるおそれがある。

1. 全車両、コントローラを対策品と交換する。
2. 全車両、油圧モーターへの作動油の供給を増やすため、旋回装置等への作動油供給回路の継手を絞り付き継手と交換する。
3. モーターの異常を警報する装置が未装着のものについては、油圧モーター異常警報装置を追加する。
4. 全車両、油圧モーターの内部を点検し、異常が認められるものは良品と交換する。

1. コントローラにバージョン NO.400 を印刷した銘板を貼付する。
2. 継手の側面に 5.5 の刻印をする。
3. 油圧モーター取り付け部付近に白色のペイントを塗布する。
