## 改善箇所説明図

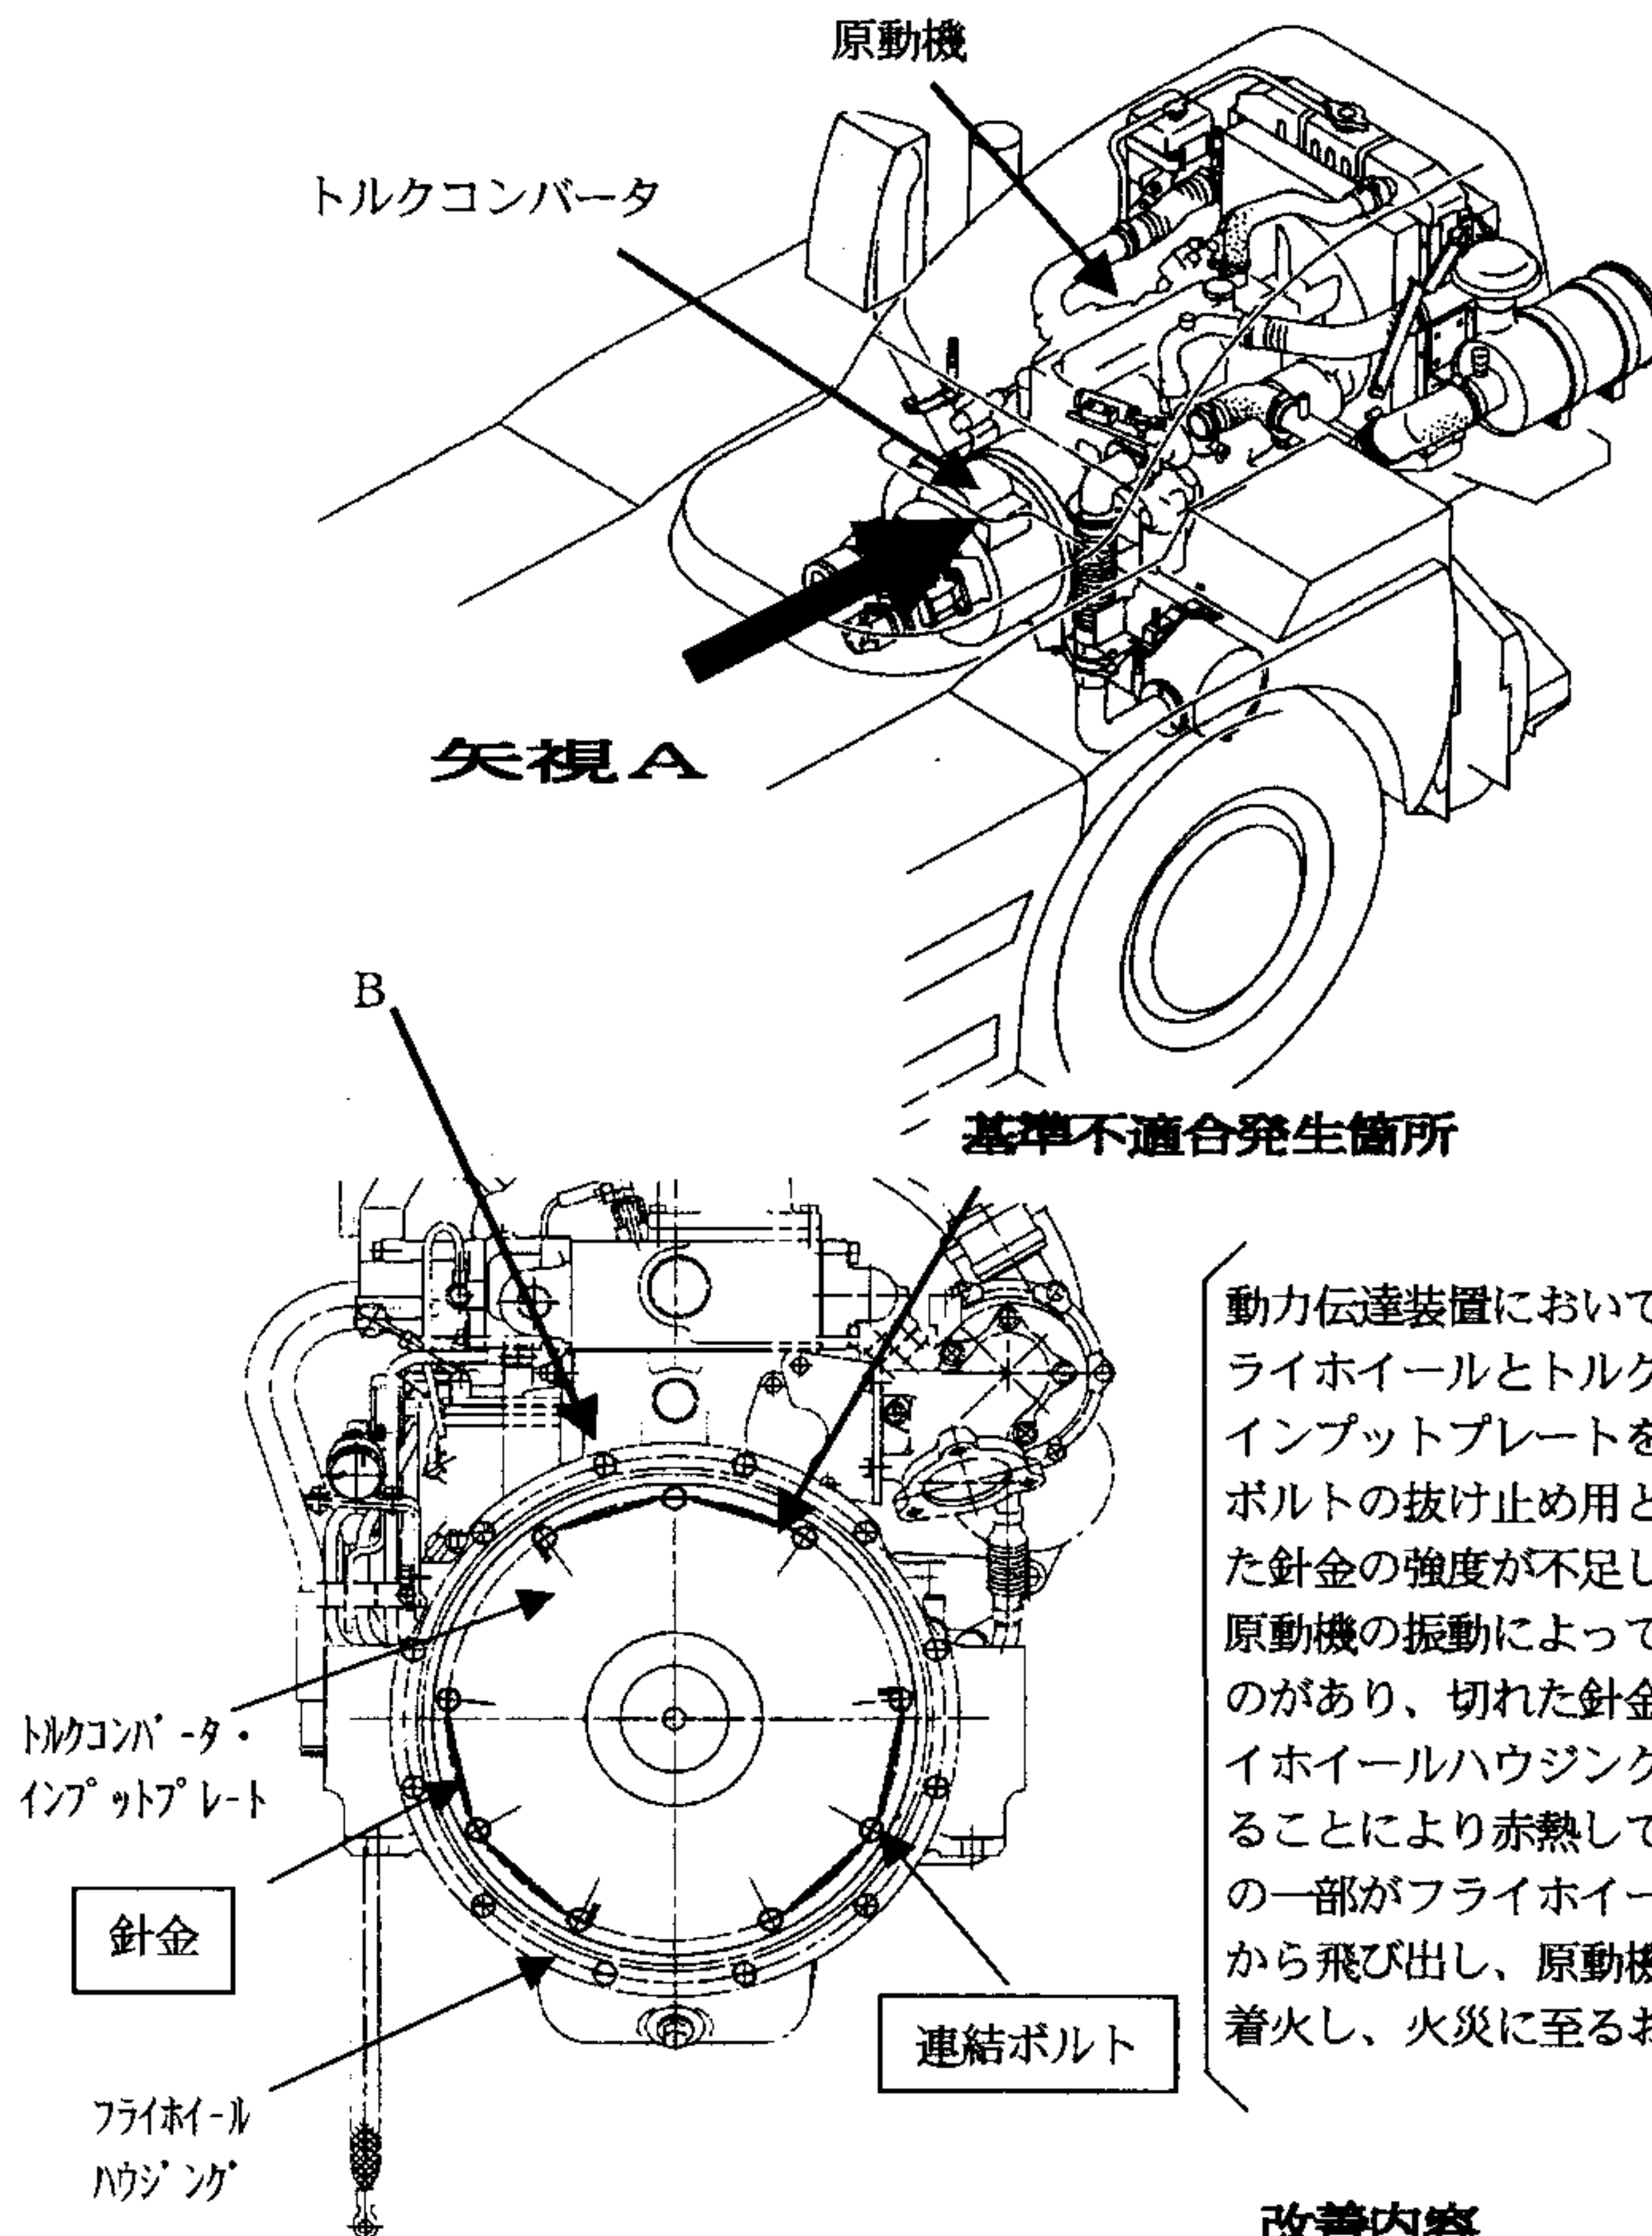
動力伝達装置において、原動機のフライホイールとトルクコンバータのインプットプレートを連結しているボルトの抜け止め用として取り付けられた針金の強度が不足しているため、原動機の振動によって擦り切れるものがあり、切れた針金の端部がフライホイールハウジング内壁と接触することにより赤熱して、切れた針金の一部がフライホイールハウジングから飛び出し、原動機室の吸音材に着火し、火災に至るおそれがある。

全車両、当該針金を切除し、ボルトを対策品と交換する。

作業終了後、B位置のボルトに白ペイントを塗布する。
