[改善箇所説明図]

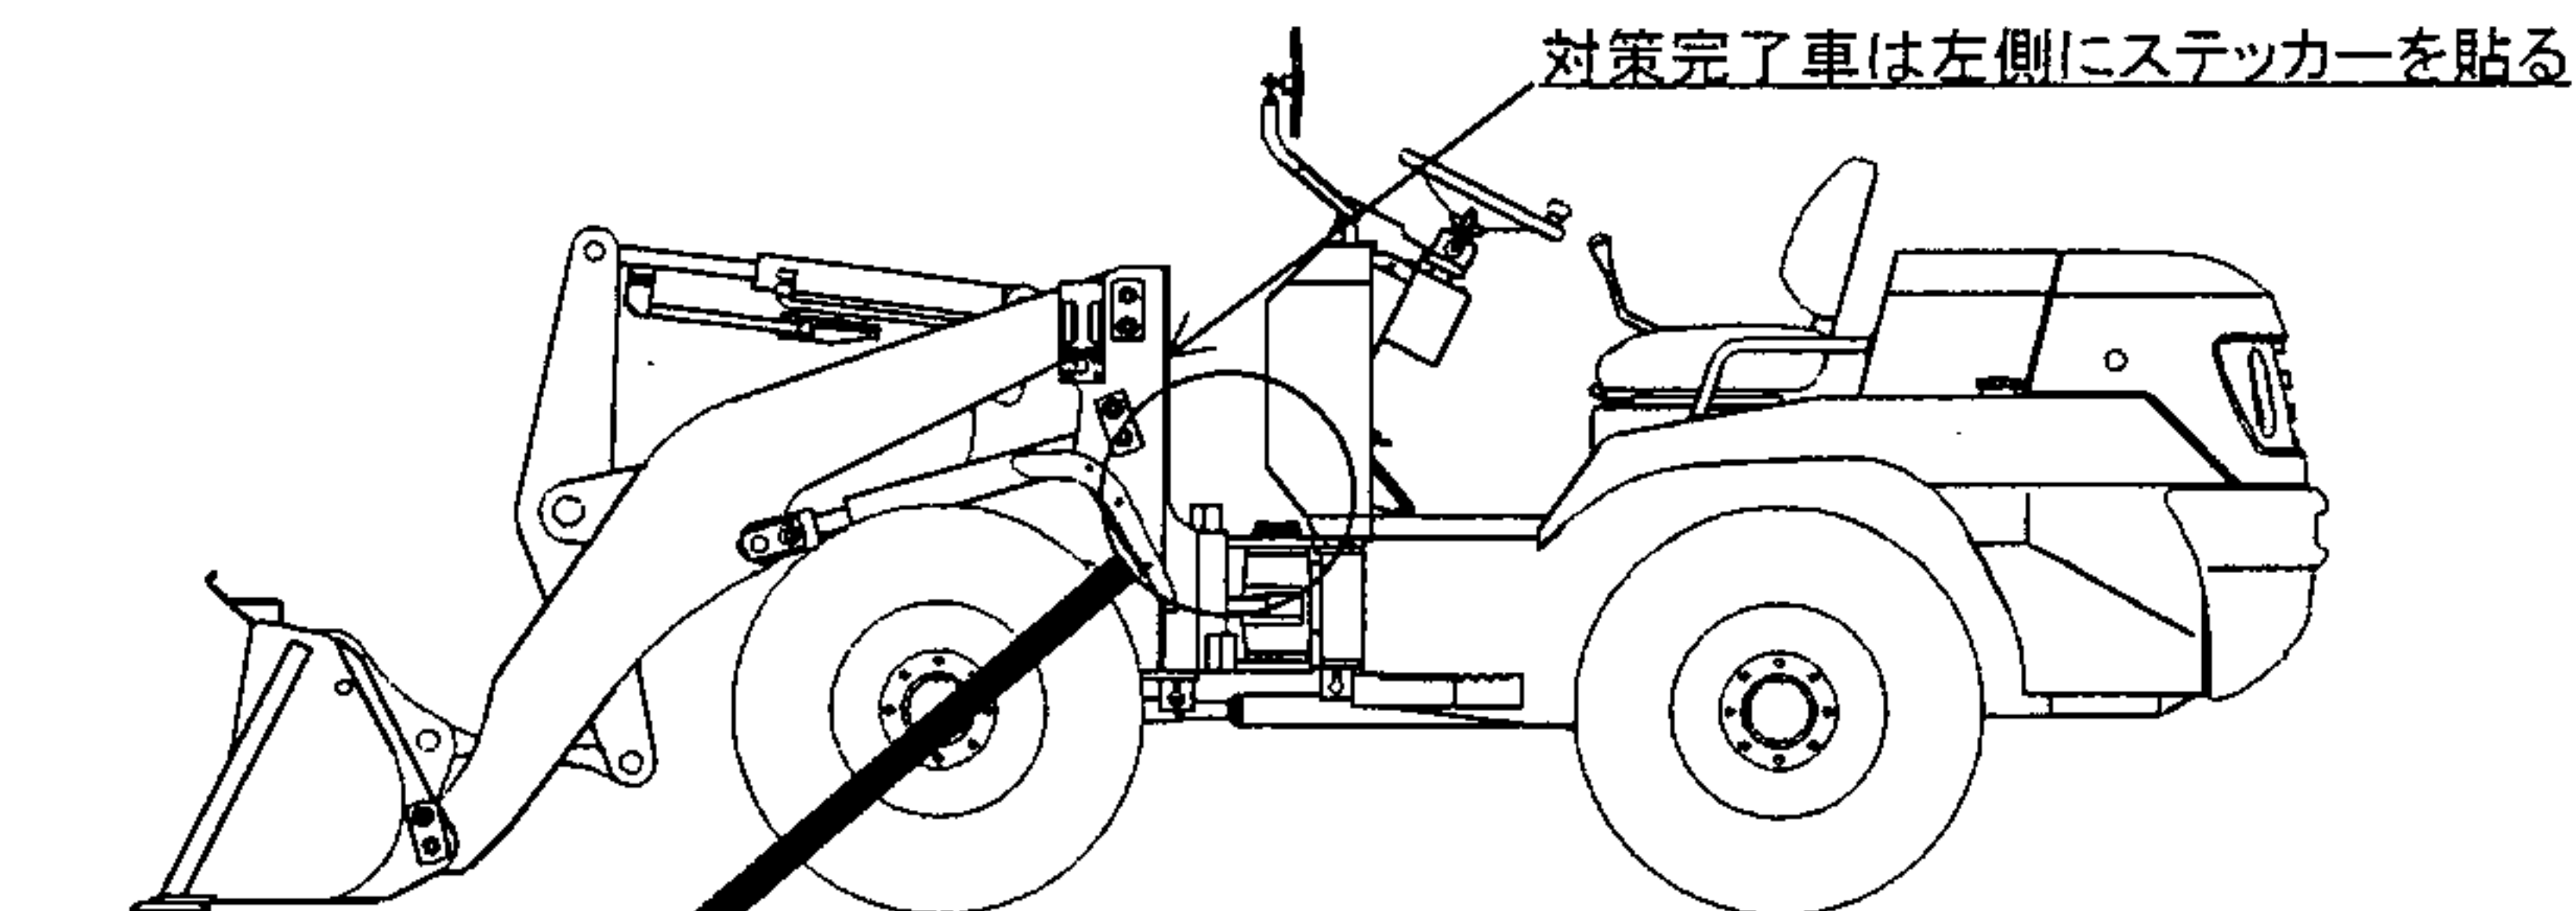
[不具合発生箇所]

かじ取り装置において、パワーステアリング用油圧ホースの取り回しが不適切なため、ステアリング旋回時に当該ホースが運転席カバー又は車枠と干渉することがあり、そのままの状態で使用を続けると、当該ホースが損傷して作動油が漏れてハンドルの操作量が増大し、最悪の場合、かじ取り操作ができなくなるおそれがある。

- (1) 全車両、パワーステアリング用油圧ホースを点検し、損傷しているものは油圧ホースを新品に交換する。
- (2) 全車両、運転席カバー部にサポートを追加する。
- (3) 全車両、前部車枠内のホースクランプを除去するとともにブラケットを追加して油圧ホースの取り回しを変更する。
