# 改善箇所説明図

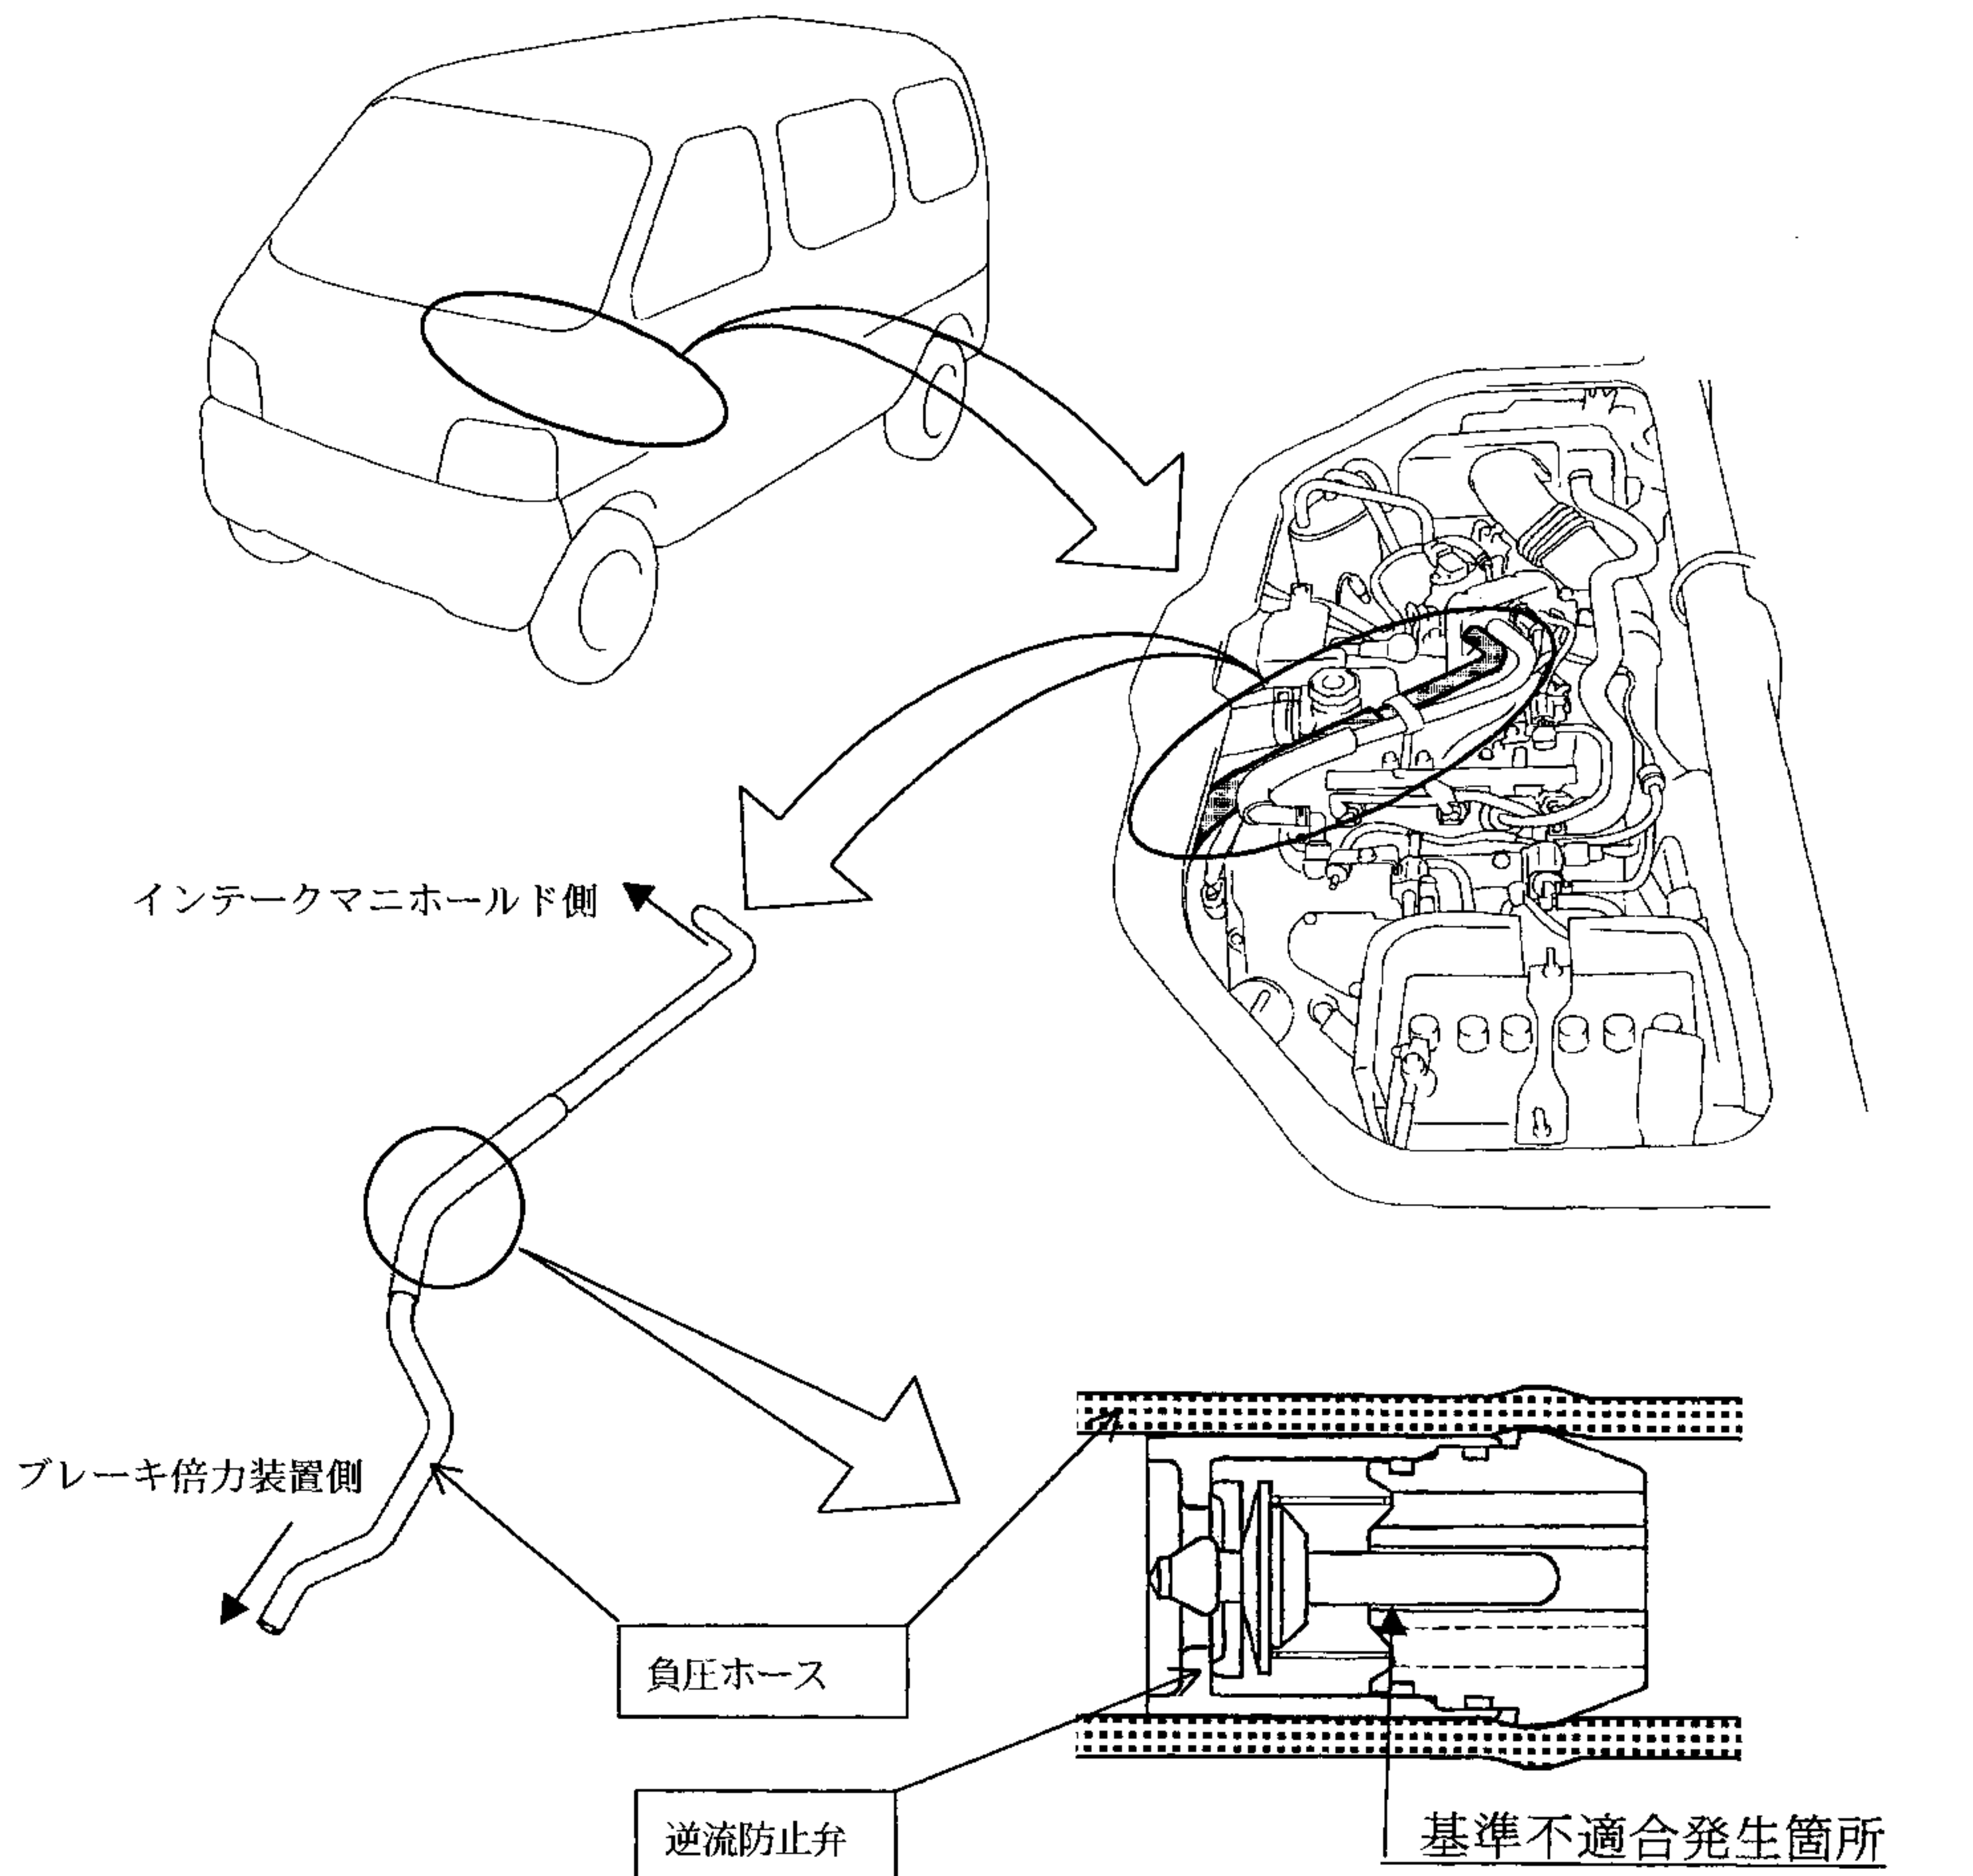
制動装置において、倍力装置の負圧ホース製造時の作業が不適切なため、当該ホース内の逆流防止弁に異物が残留しているものがあり、そのままの状態で使用を続けると、逆流防止弁が固着して開かなくなることがあり、倍力装置の負圧が減少して、制動力が不足するおそれがある。

全車両、逆流防止弁を組み付けた負圧ホース一式を良品と交換する。
