## 改善箇所説明図

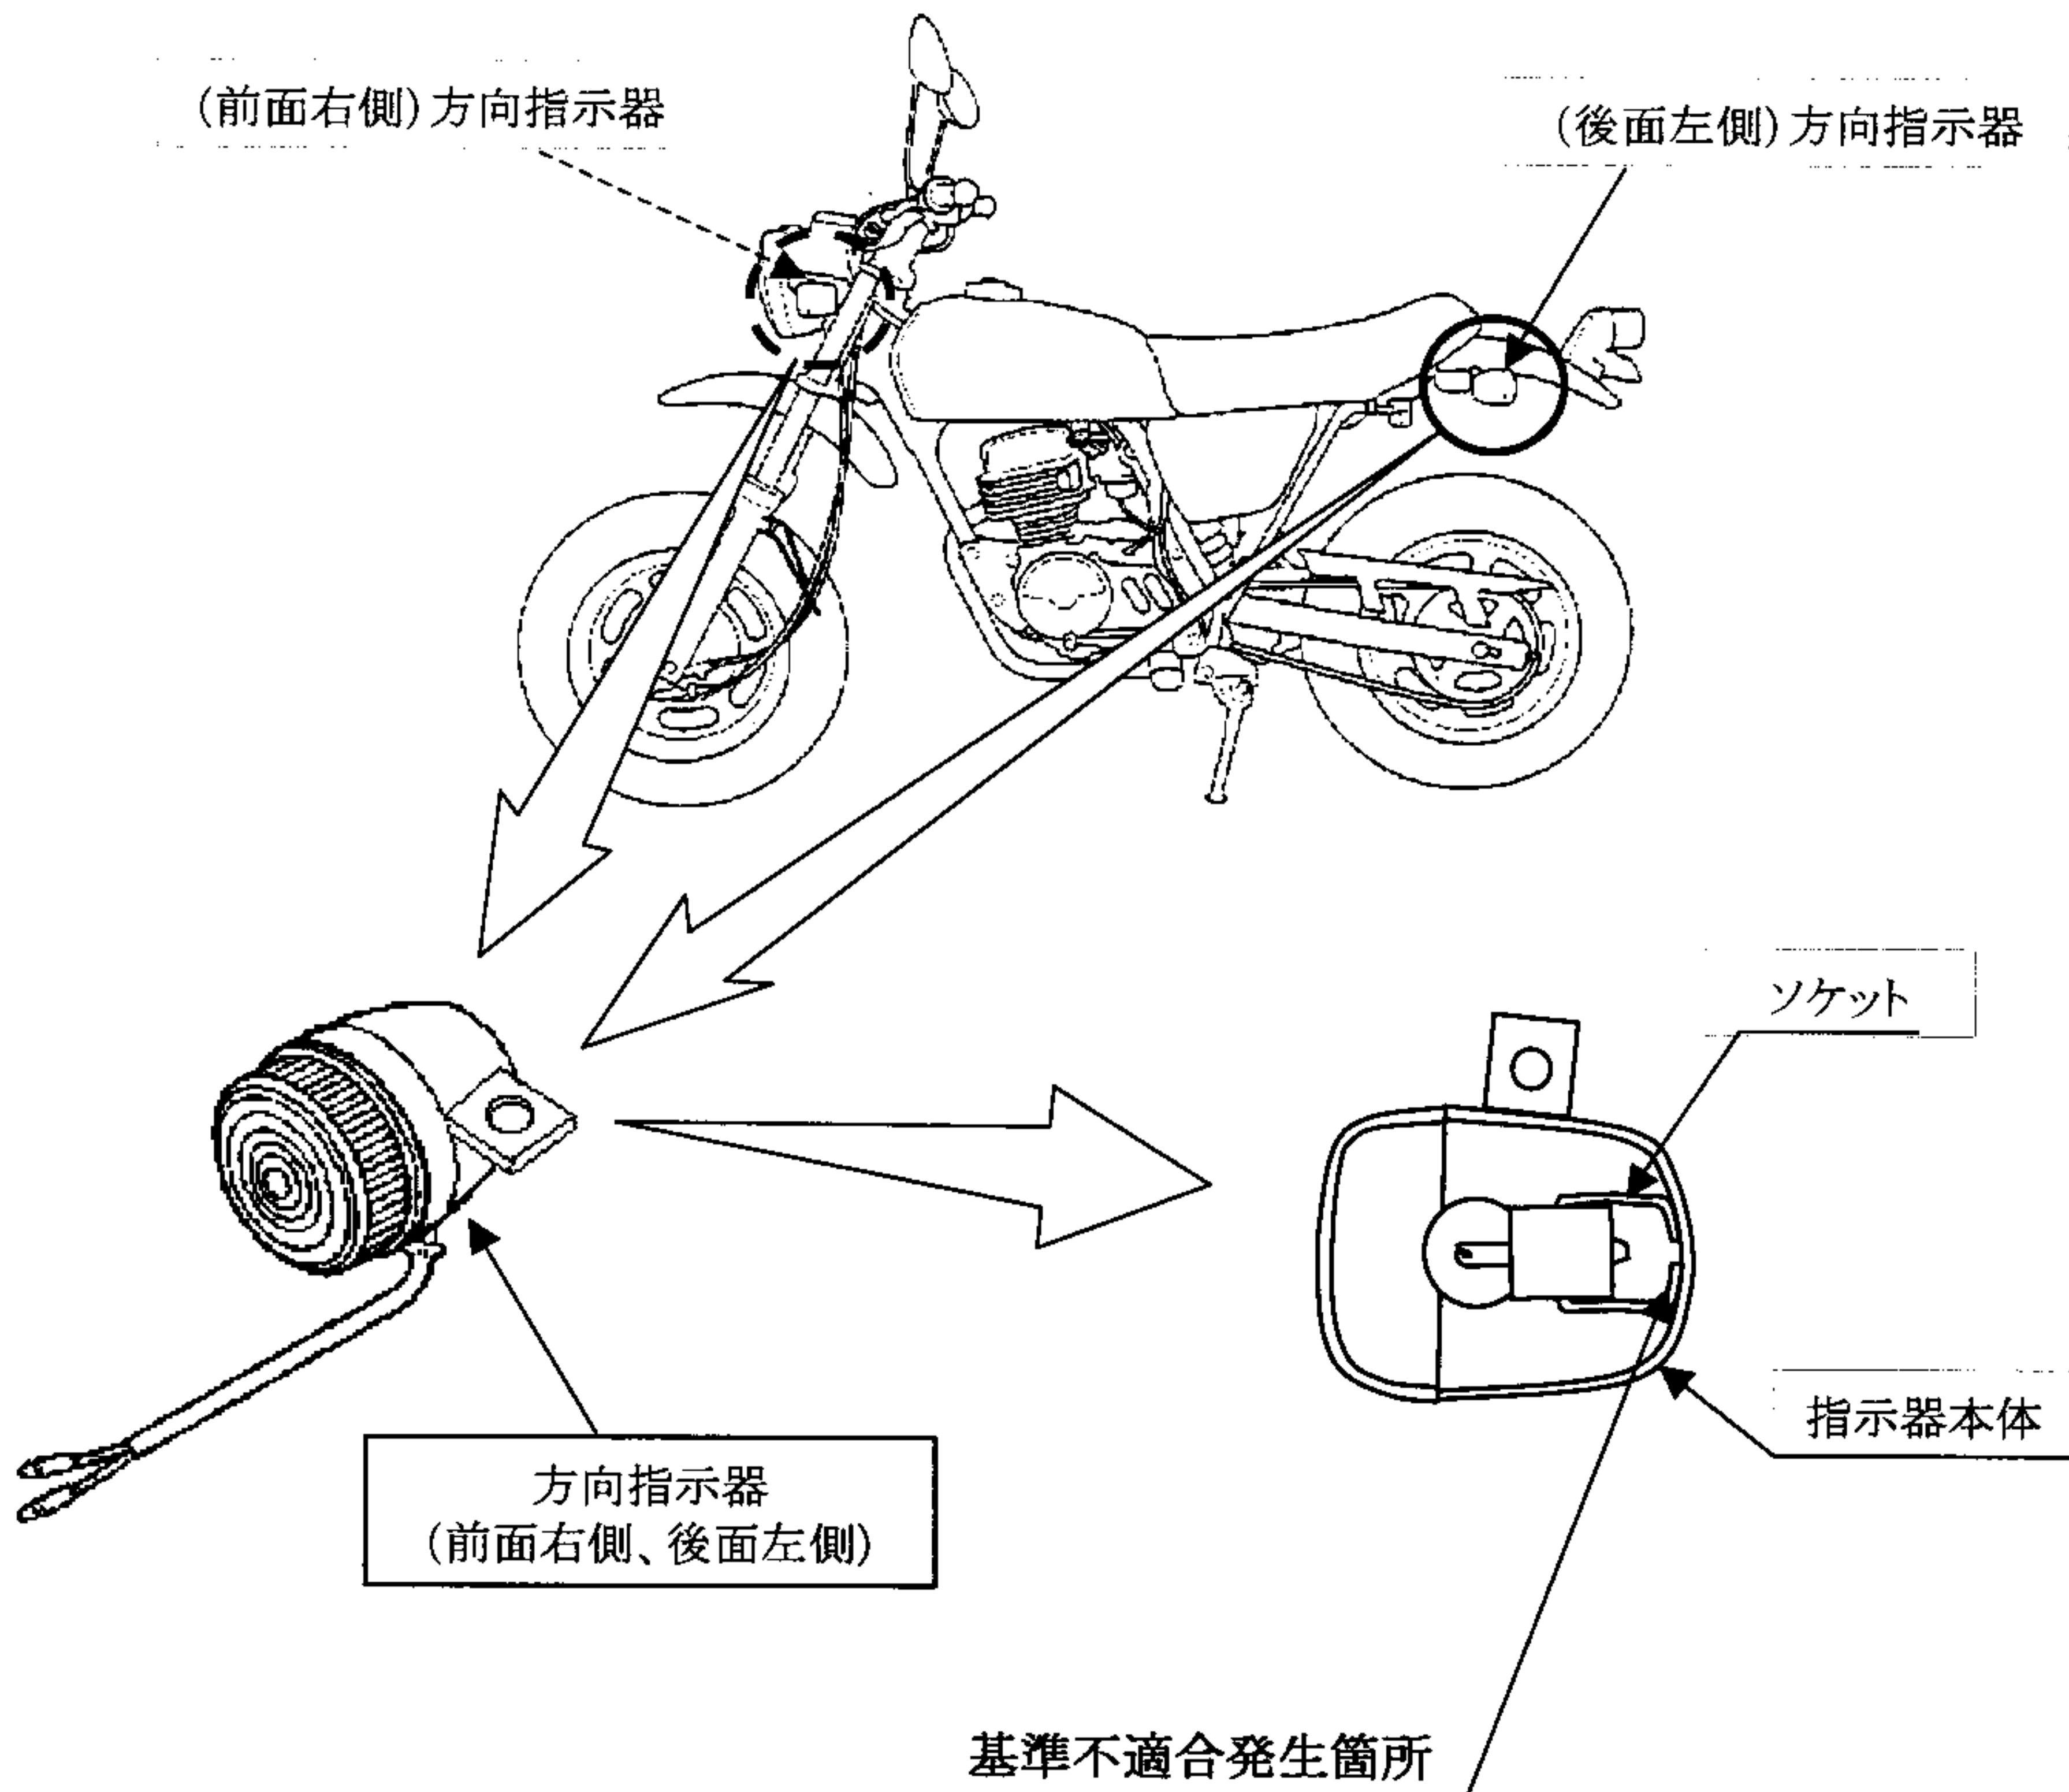
原動機付自転車の方向指示器において、方向指示器本体と電球を保持するソケットとの接合部の溶接が不適切なため、走行中の振動等により、当該接合部が剥がれて導通不良となることがあり、方向指示器が作動しなくなるおそれがある。

全車両、前面右側と後面左側の方向指示器を良品と交換する。

注:  は交換部品を示す。

識別: フレームボディーヘッドパイプの車台番号付近に黄色ペイントを塗布する。
