# 改善箇所説明図

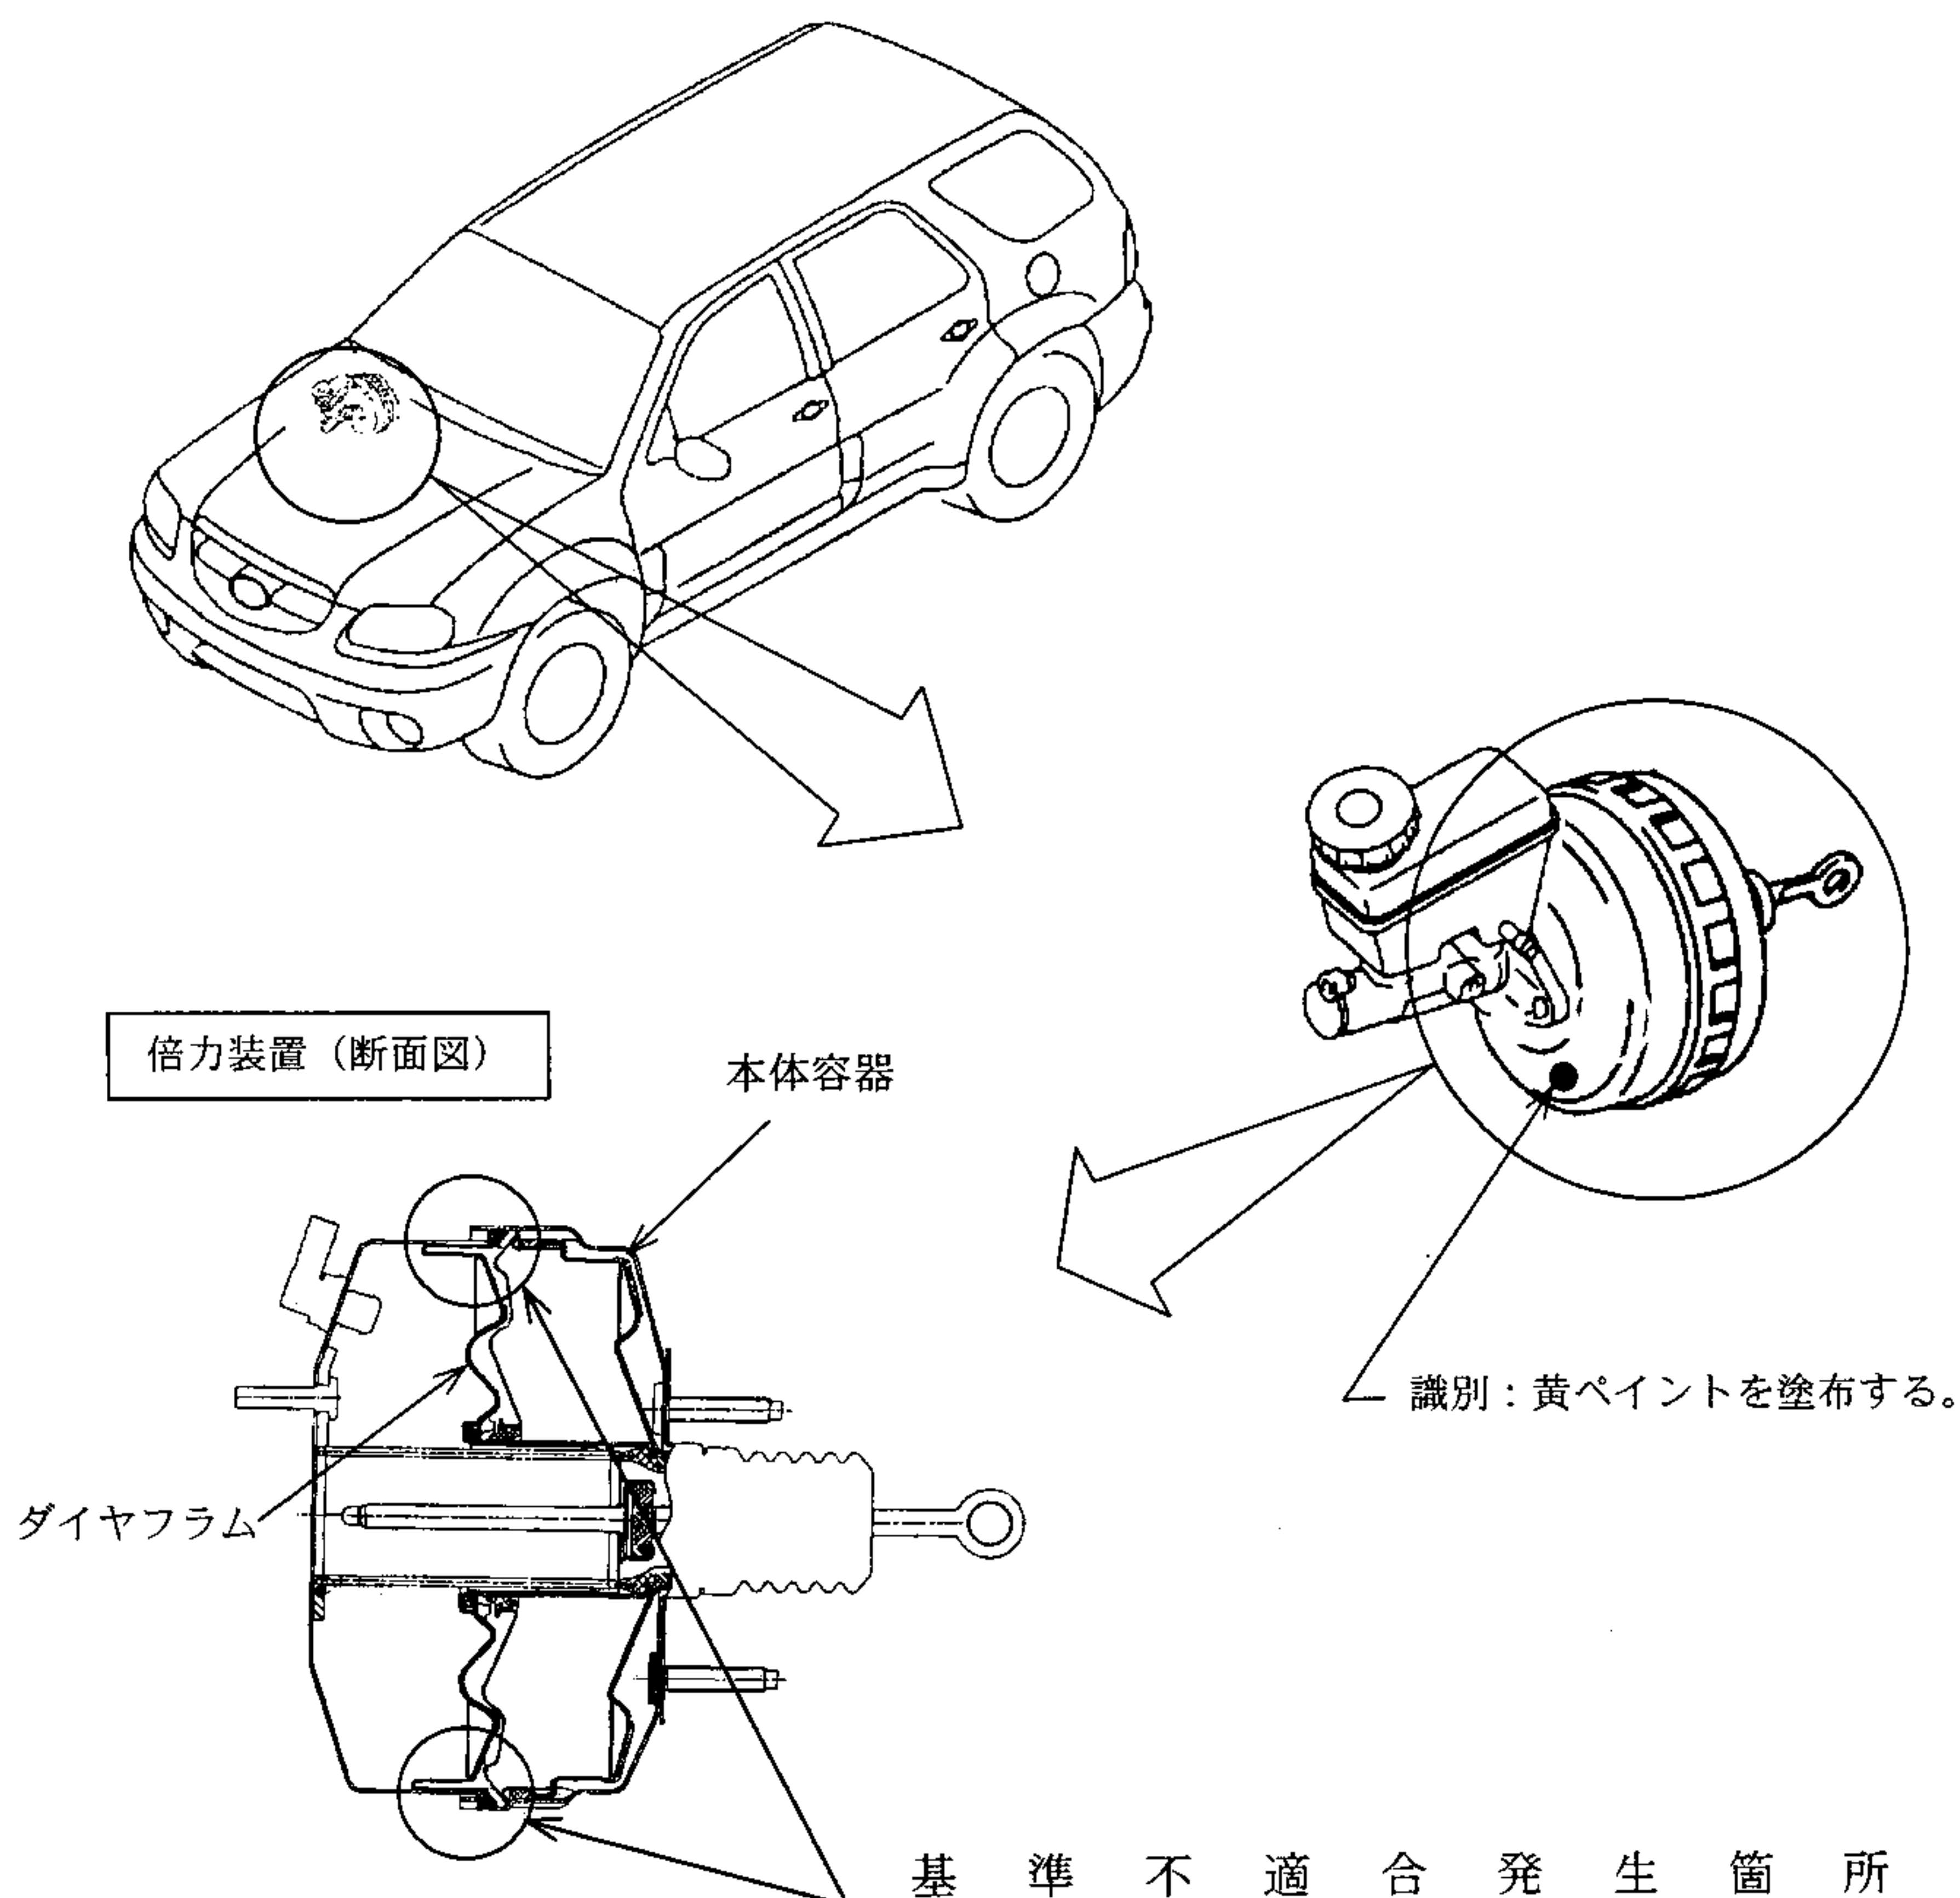
制動装置において、倍力装置の製造工程が不適切なため、ダイヤフラムが倍力装置の本体容器に噛み込まれた状態のものが、そのままの状態で使用を続けると、ブレーキ操作の繰り返しによりダイヤフラムが破損することがあり、負圧が漏れ、制動力が低下するおそれがある。

全車両、倍力装置を点検し、ダイヤフラムが噛み込まれた状態のものは、良品と交換する。
