## 改善箇所説明図

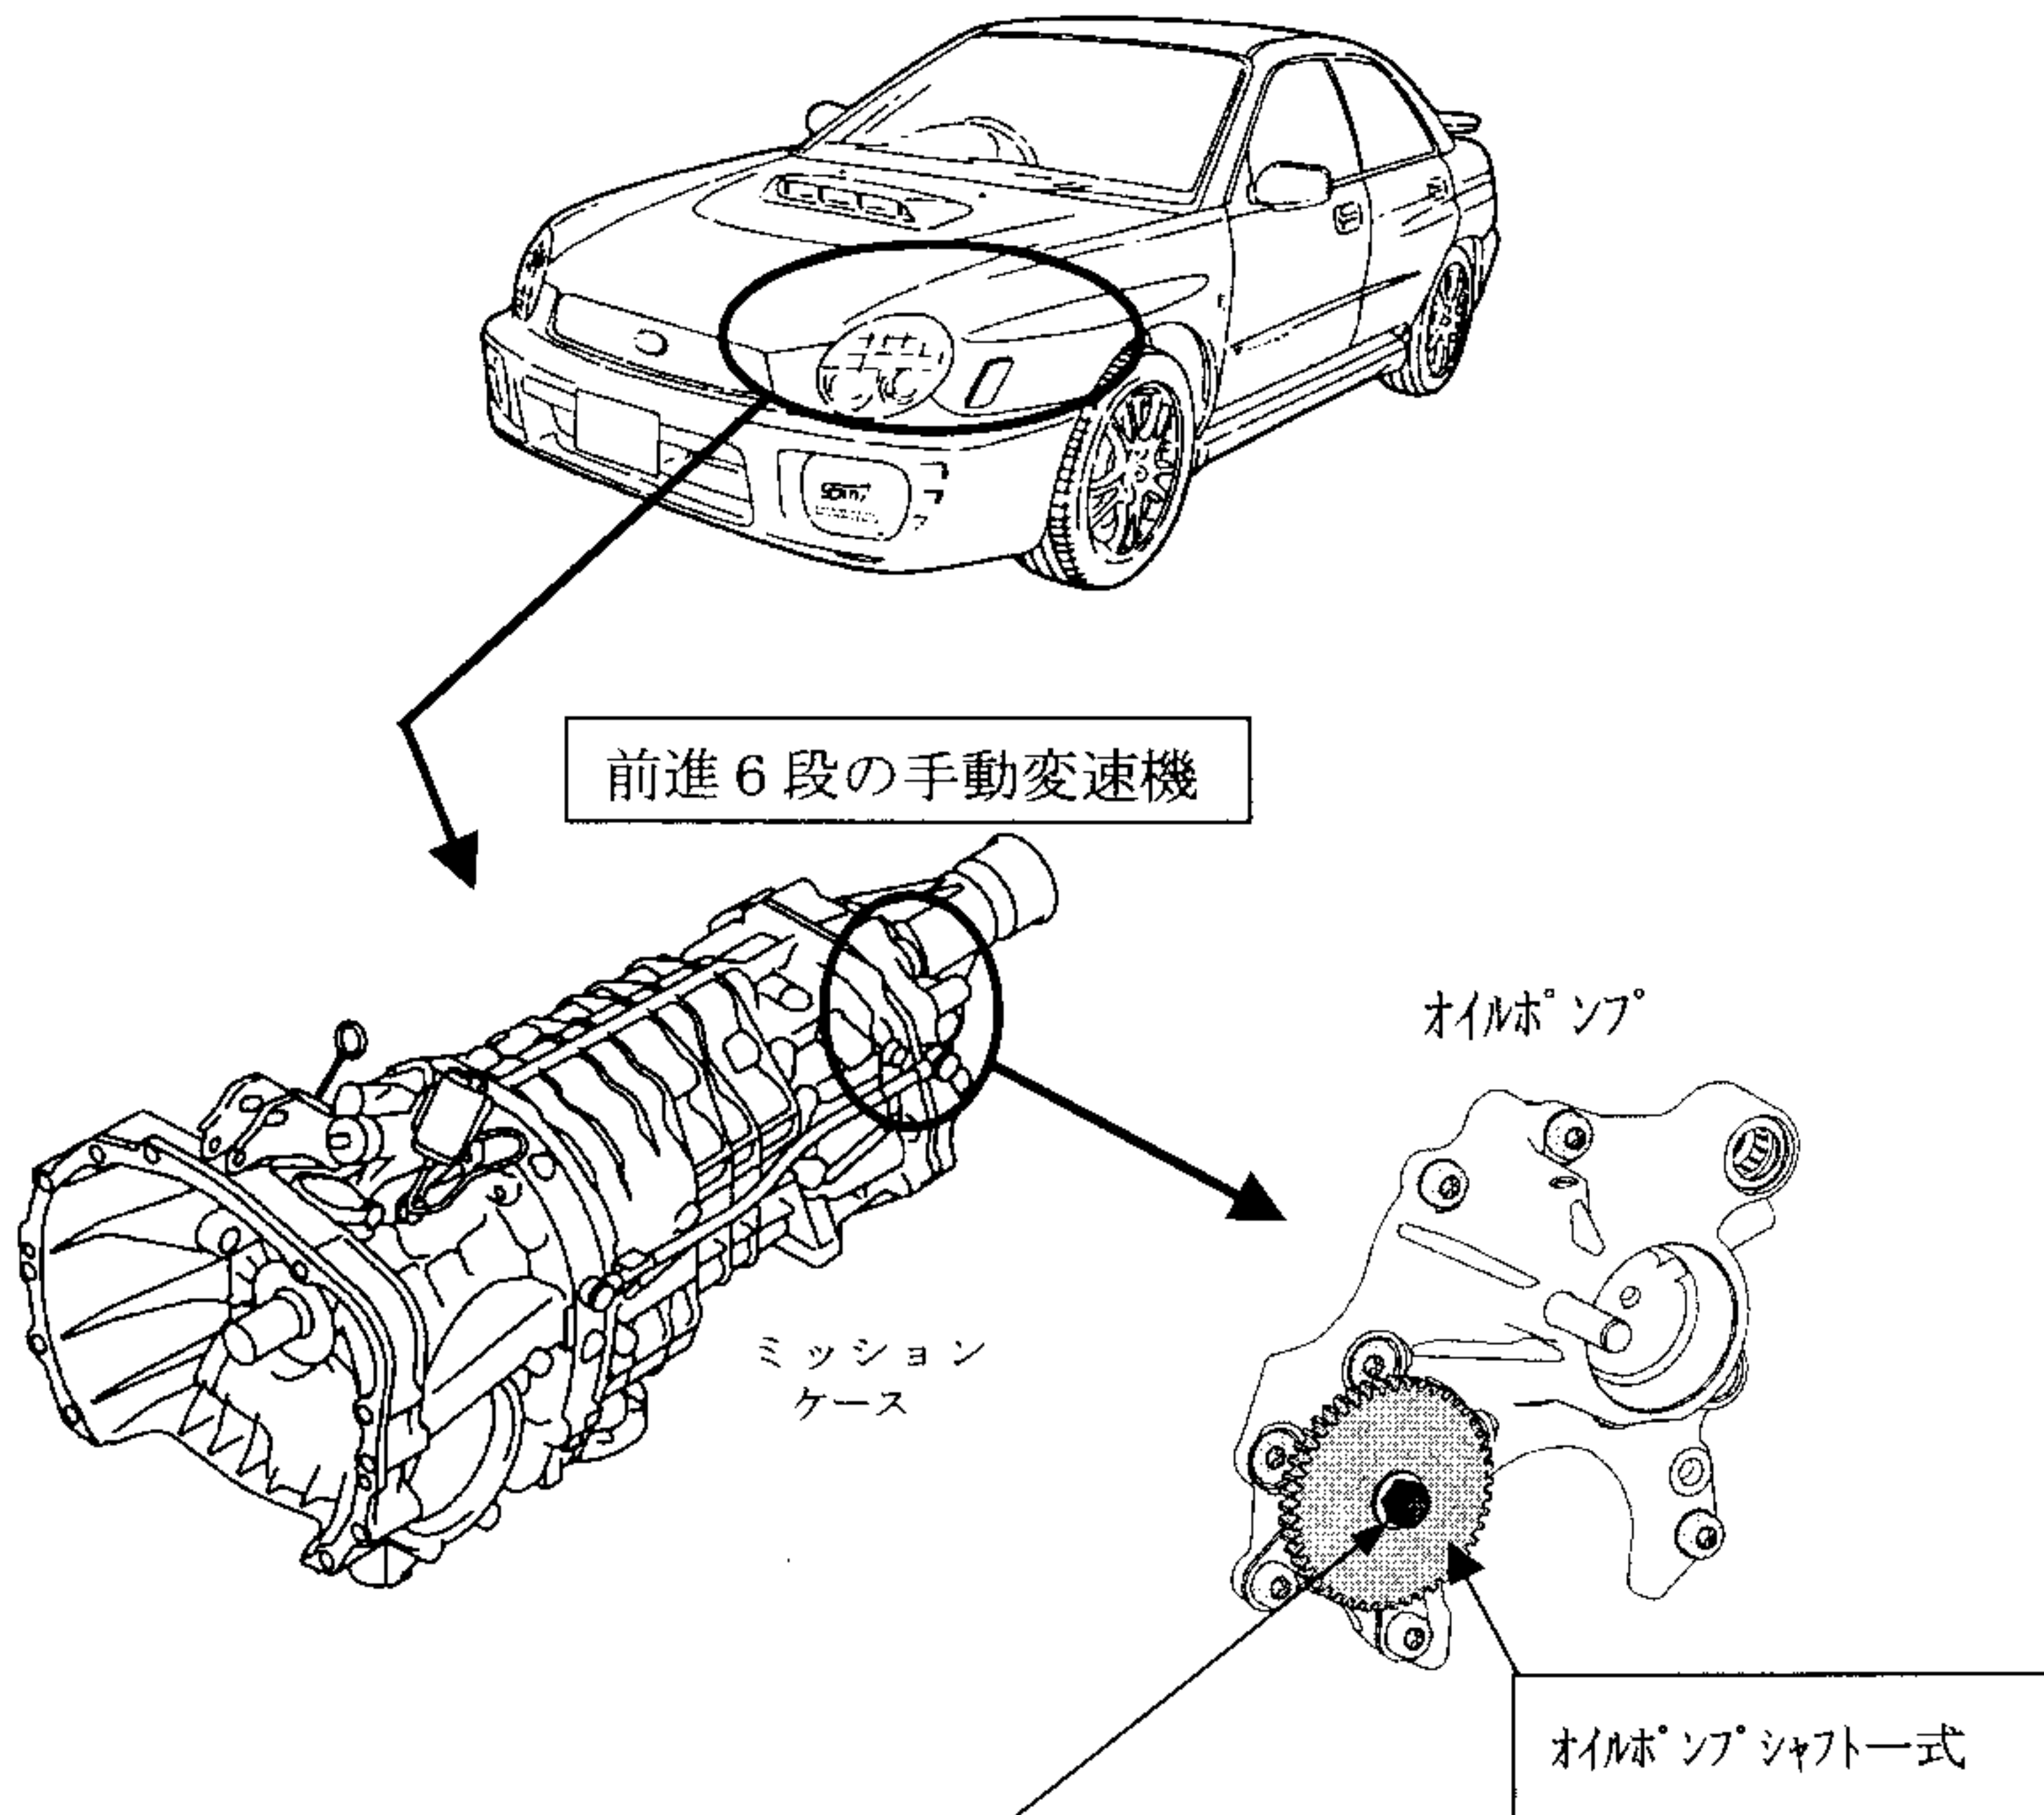
動力伝達装置において、前進6段の手動変速機内部のオイルポンプシャフトに熱処理が不適切なため強度が不足しているものがあり、当該シャフトが破損してミッションケースと内部ギヤの隙間に噛み込むことにより、ミッションケースが破損してオイル漏れをおこすことがあり、そのままの状態で使用を続けると、最悪の場合、走行不能になるおそれがある。

全車両、当該シャフトを点検し、破損しているものは良品の変速機と交換し、破損していないものは良品のシャフト一式と交換する。

手動変速機の番号の横に、黒ペイントを塗布する。
