## 改善箇所説明図

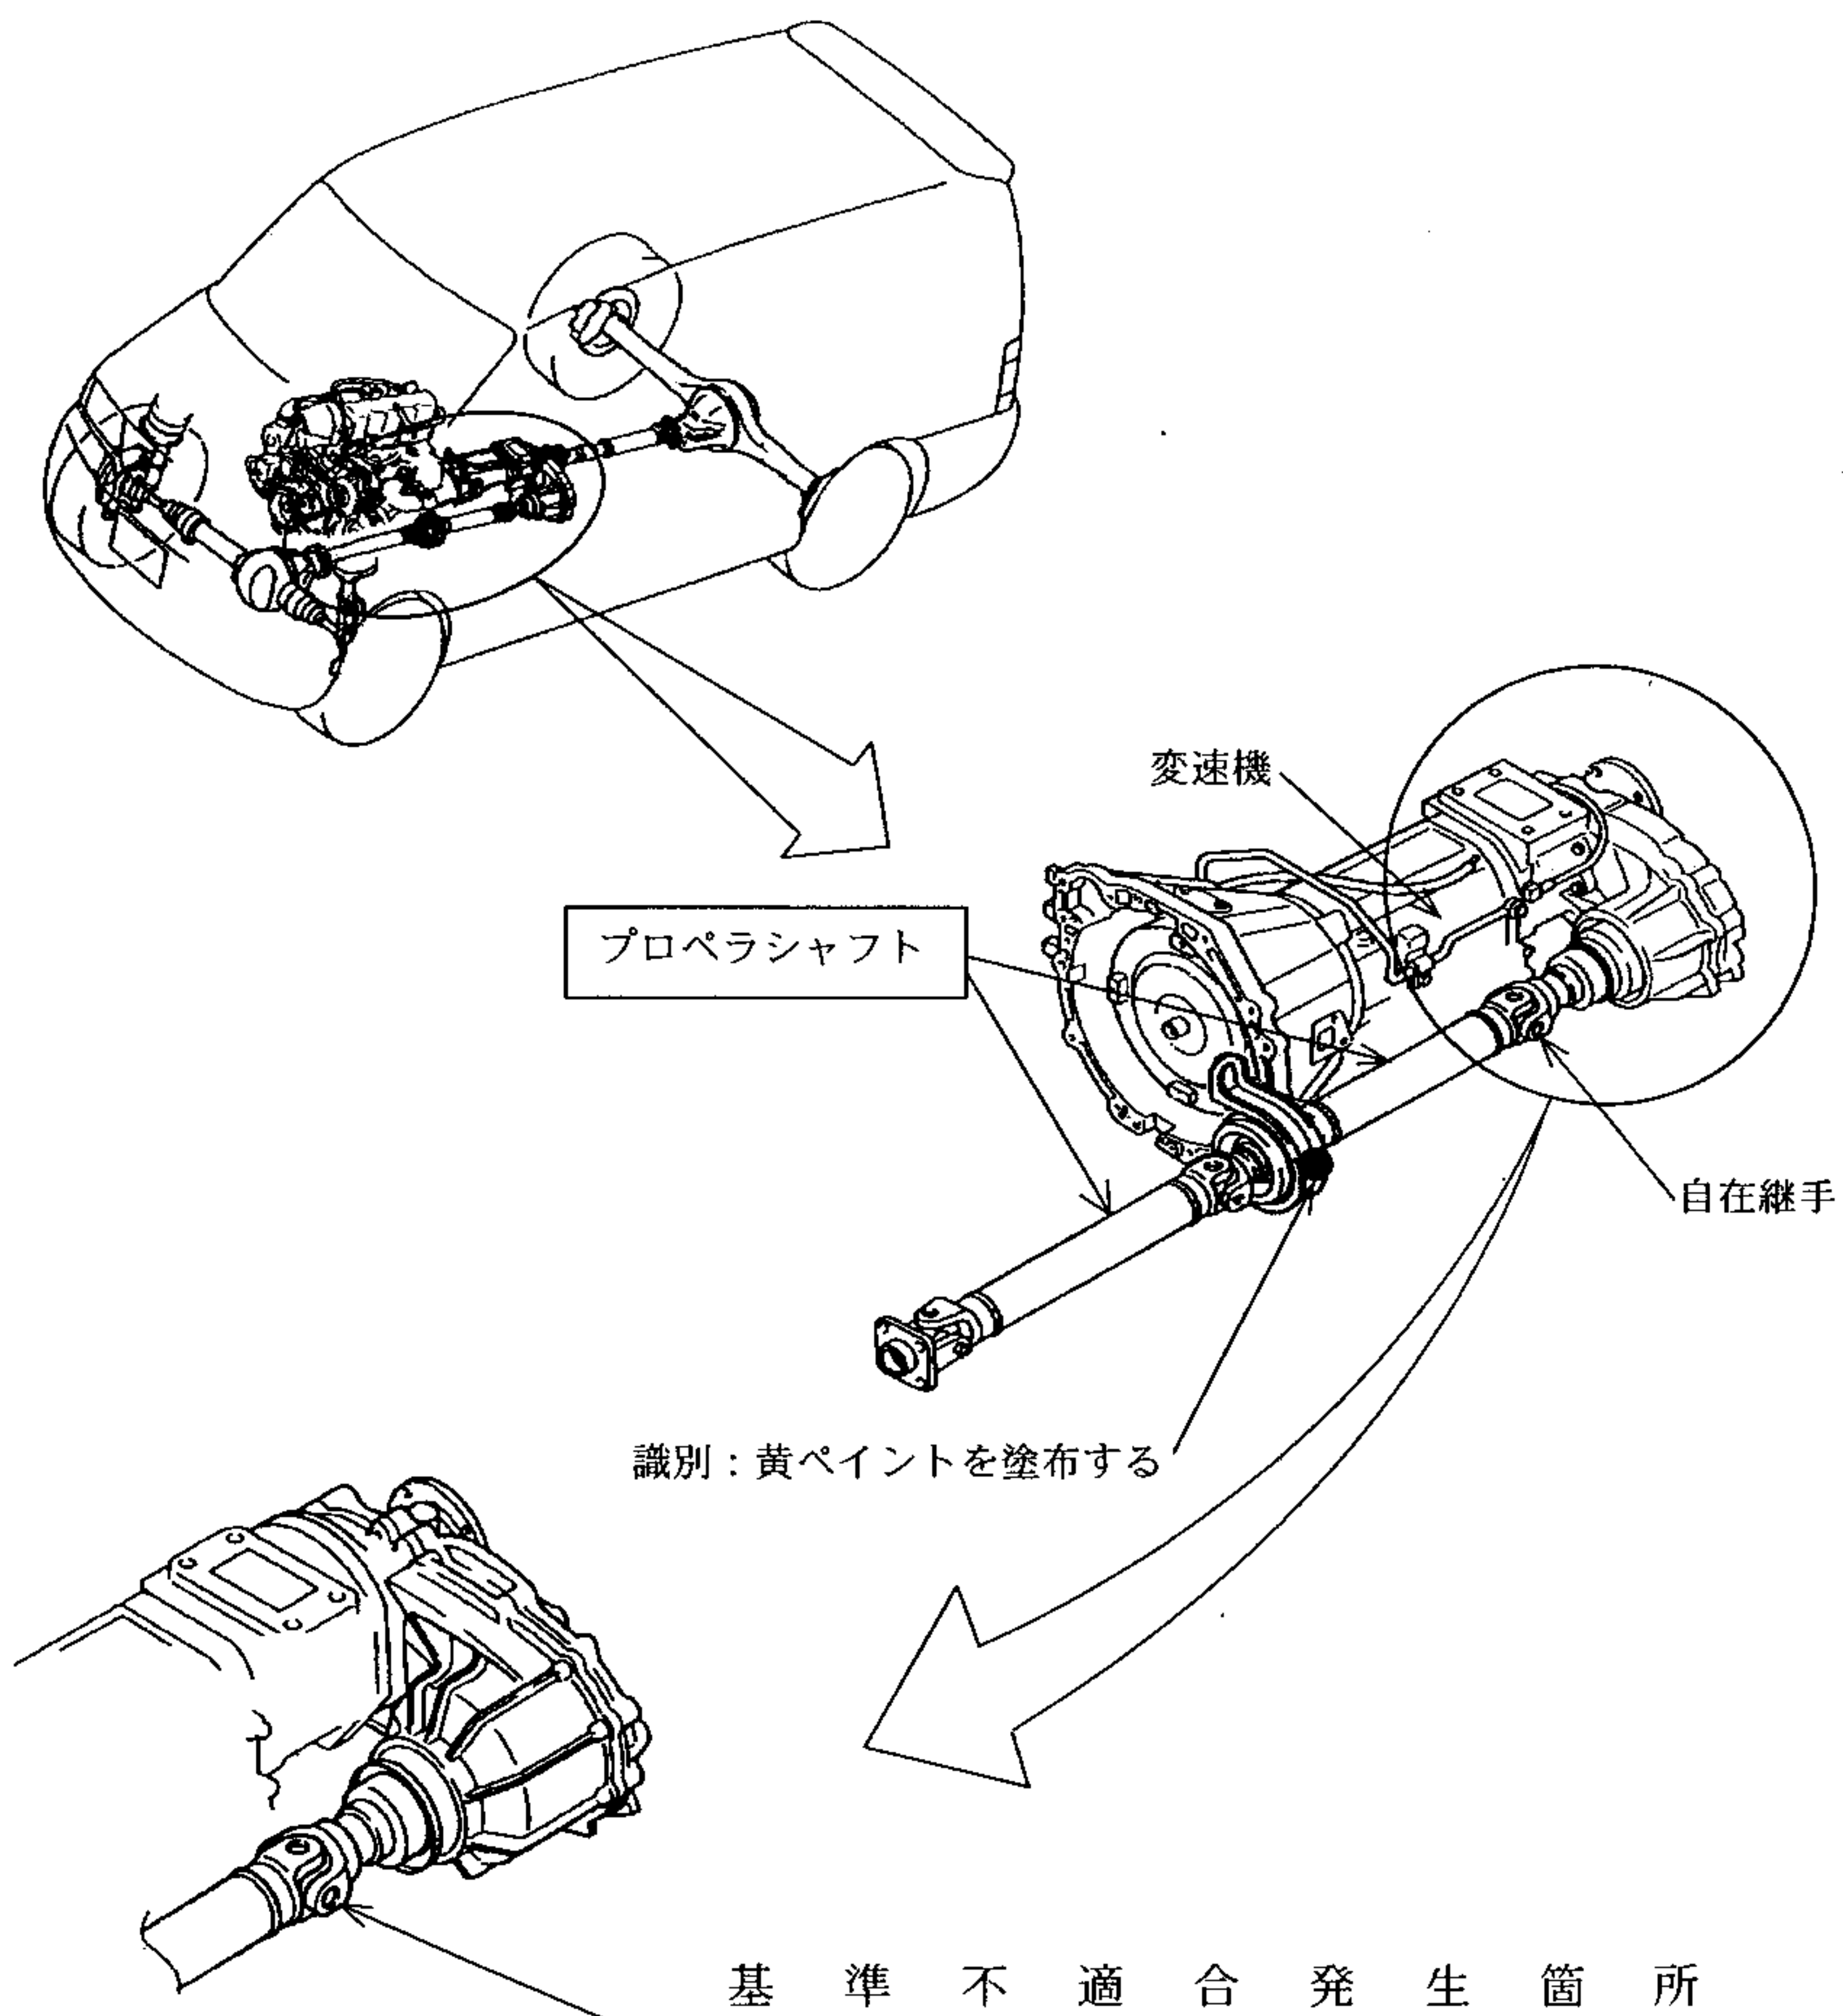
4輪駆動車の前輪駆動用プロペラシャフトにおいて、リヤ側自在継手の耐久性が不足しているため、当該自在継手からグリスが漏れて潤滑不足となり異音が発生することがあり、そのままの状態で使用を続けると、自在継手が破損してプロペラシャフトが外れ、変速機を破損してオイルが漏れ、最悪の場合、火災に至るおそれがある。

全車両、当該プロペラシャフトを対策品と交換する。
