## 改善箇所説明図 ①

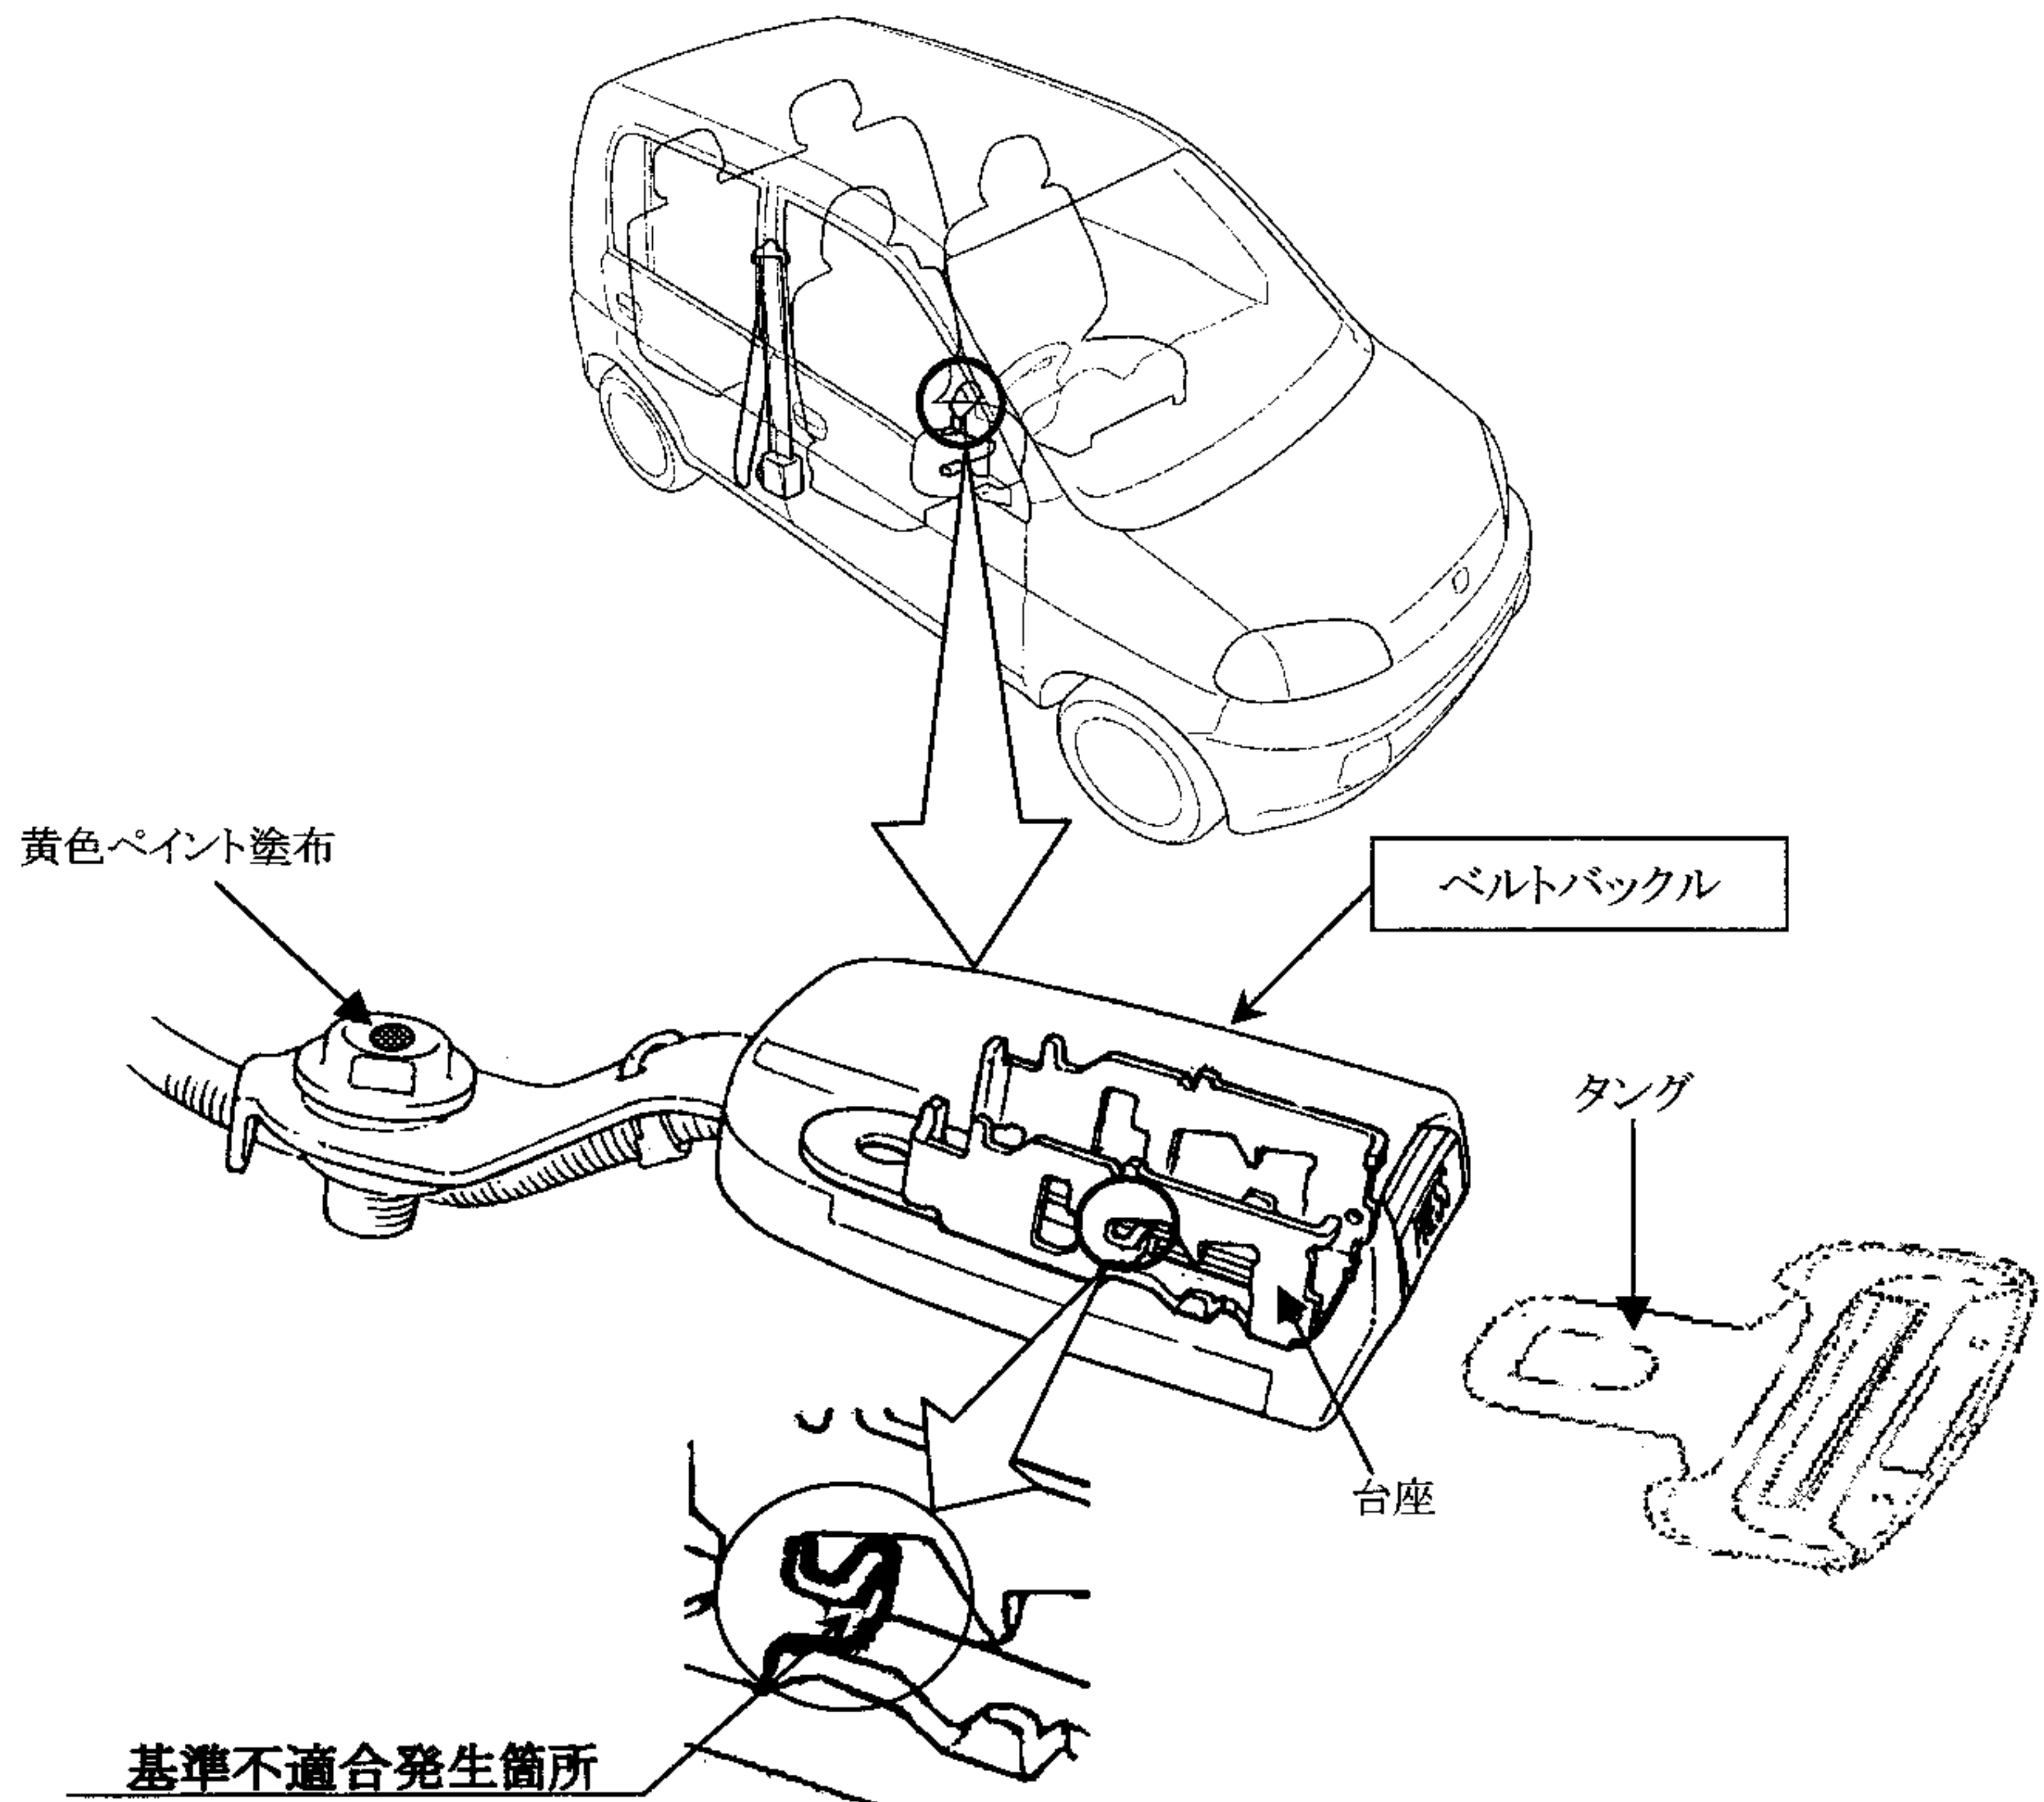
運転者席用座席ベルトにおいて、当該ベルトバックル(タング受け部)内の台座の製造方法が不適切なため、ベルト締結時にタングが正しく装着されないことがあり、ロック機構が正常に作動せず、衝突時等において荷重がかかった時にベルトが外れて乗員を拘束できなくなるおそれがある。

全車両、運転者席用ベルトバックルを良品と交換する。

識別: 運転者席用ベルトバックル取り付けボルト頭部に黄色ペイントを塗布する。
