## 改善箇所説明図 ②

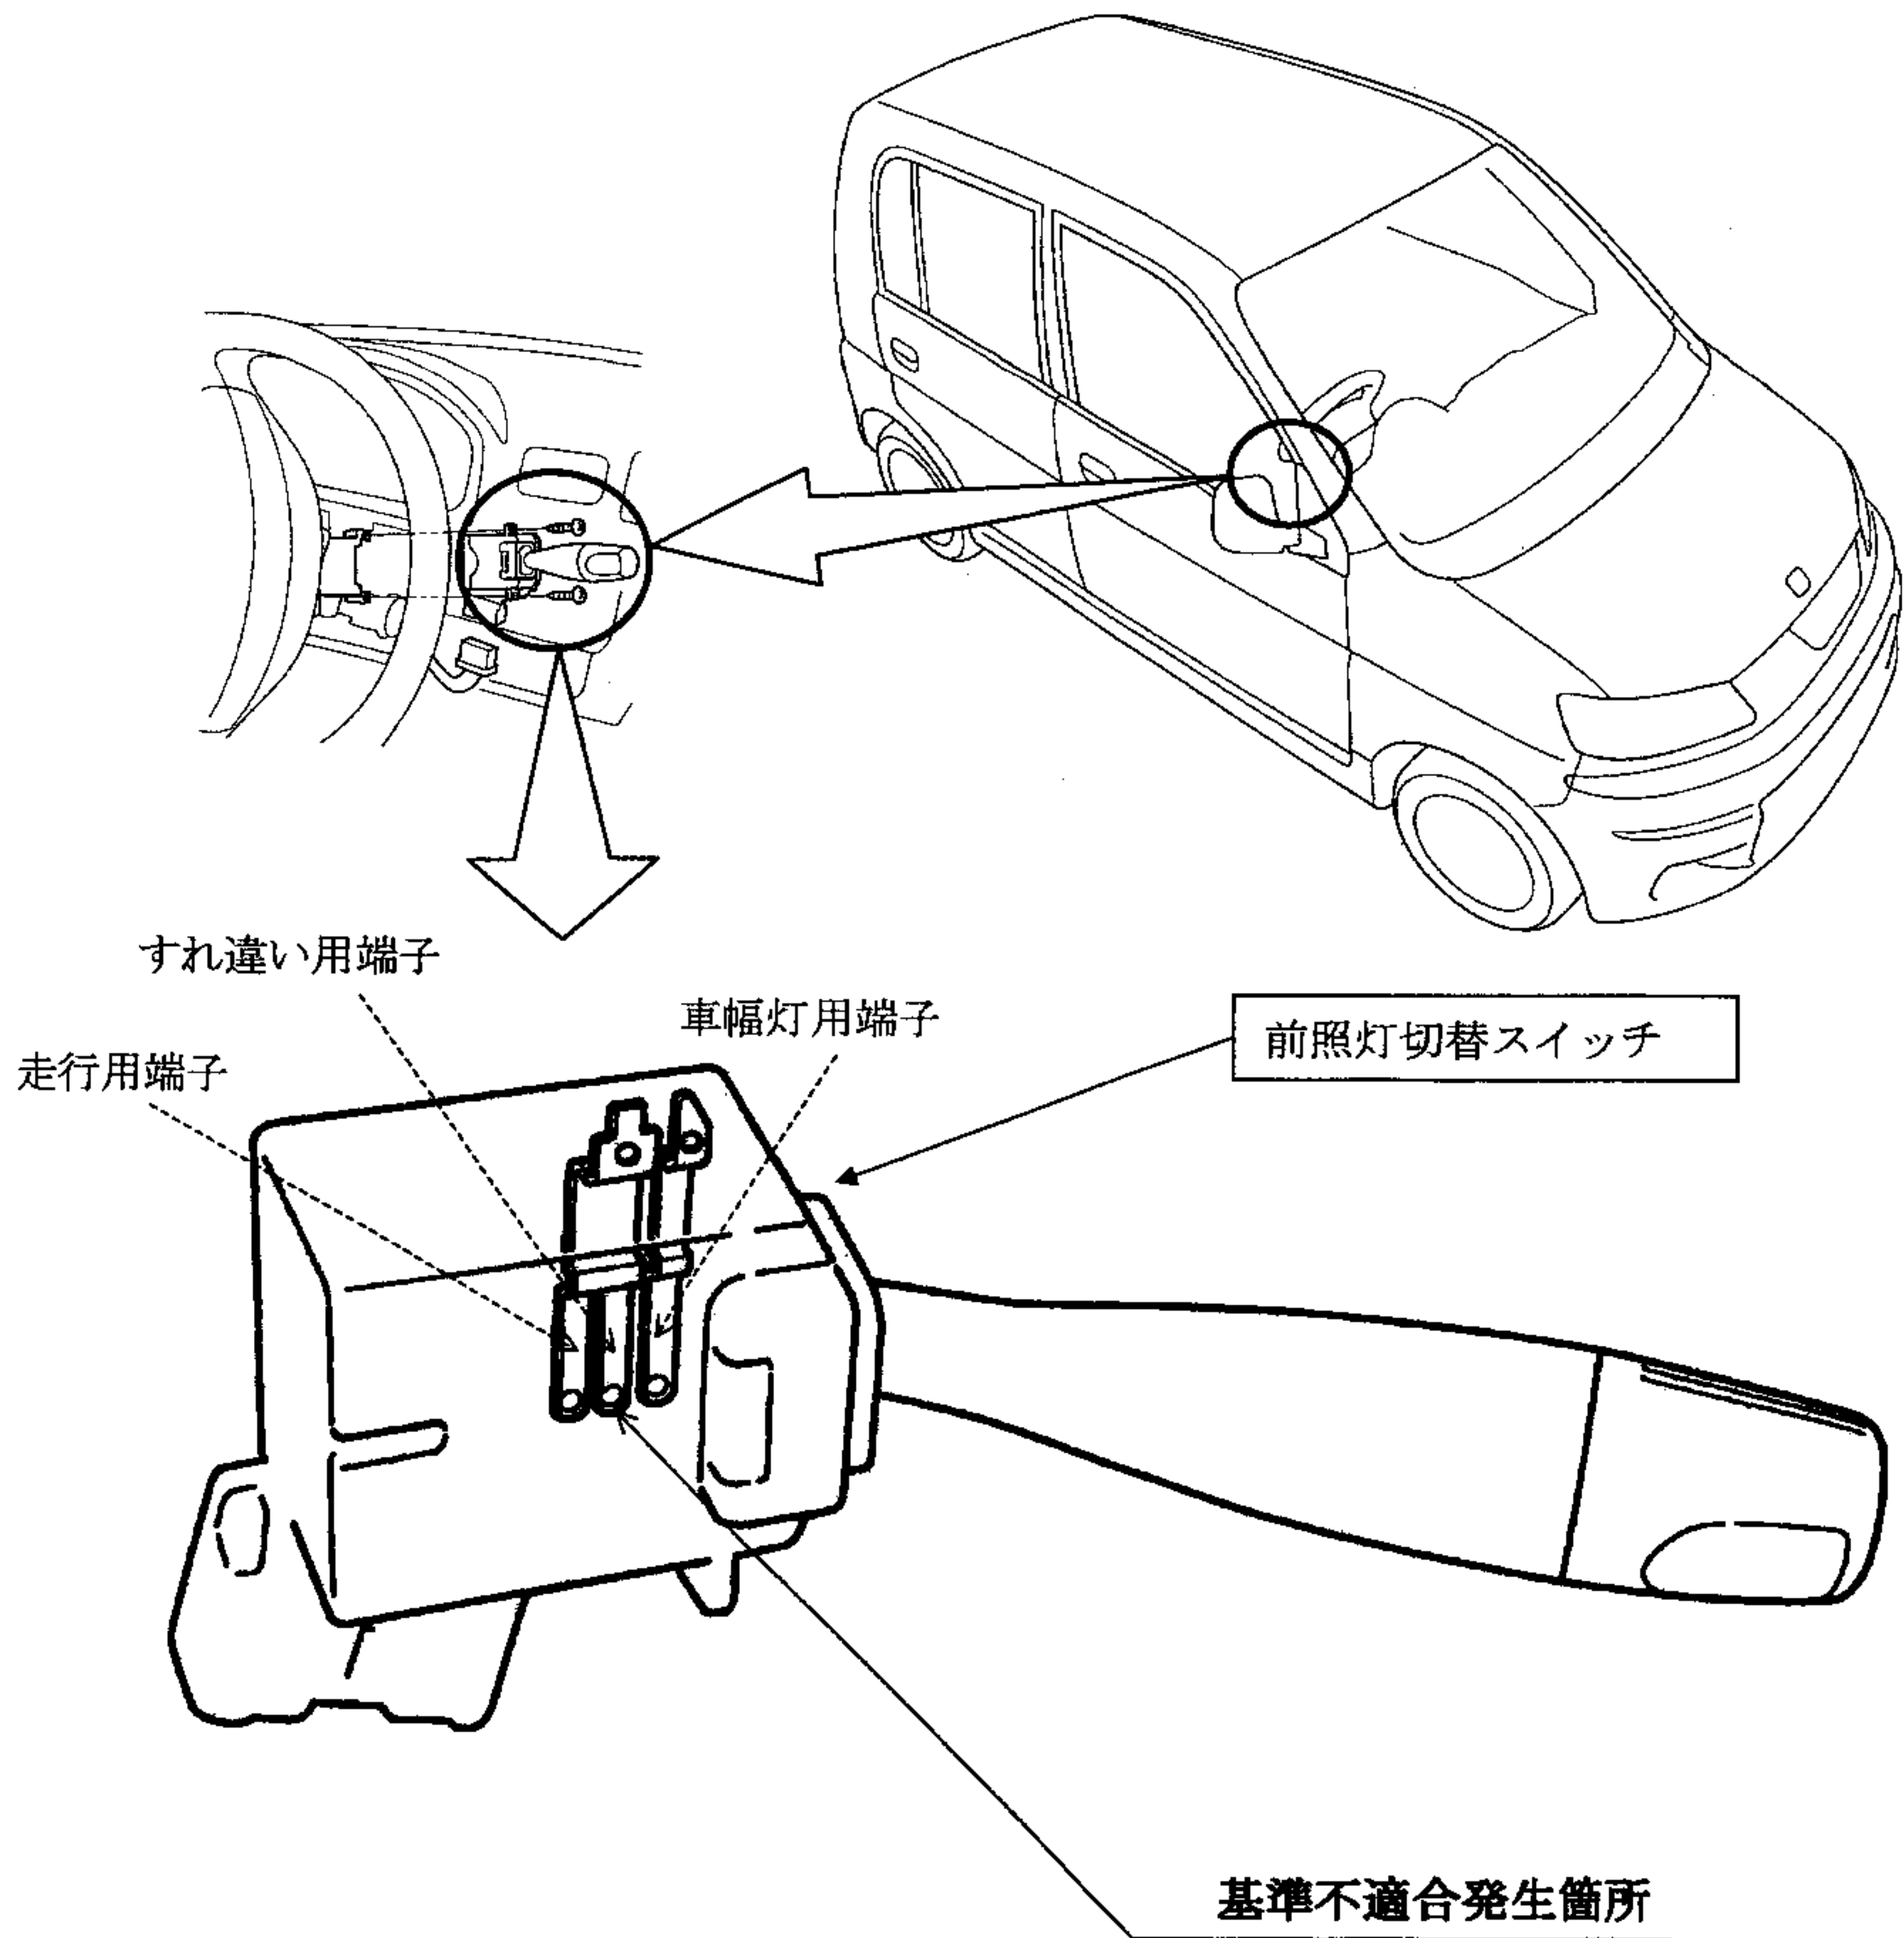
前照灯切替スイッチにおいて、当該スイッチの端子の組付け方法が不適切なため、すれ違い用端子の接点圧が低く、切替操作の際の通電により接点部が摩耗し、接点部が導通不良となるものがあり、すれ違い用前照灯が点灯しなくなるおそれがある。

改善の内容：全車両、前照灯切替えスイッチを良品と交換する。

識別：運転座席のスライドレール右側前部のボルト頭部に黄色ペイントを塗布する。
