## 改善箇所説明図

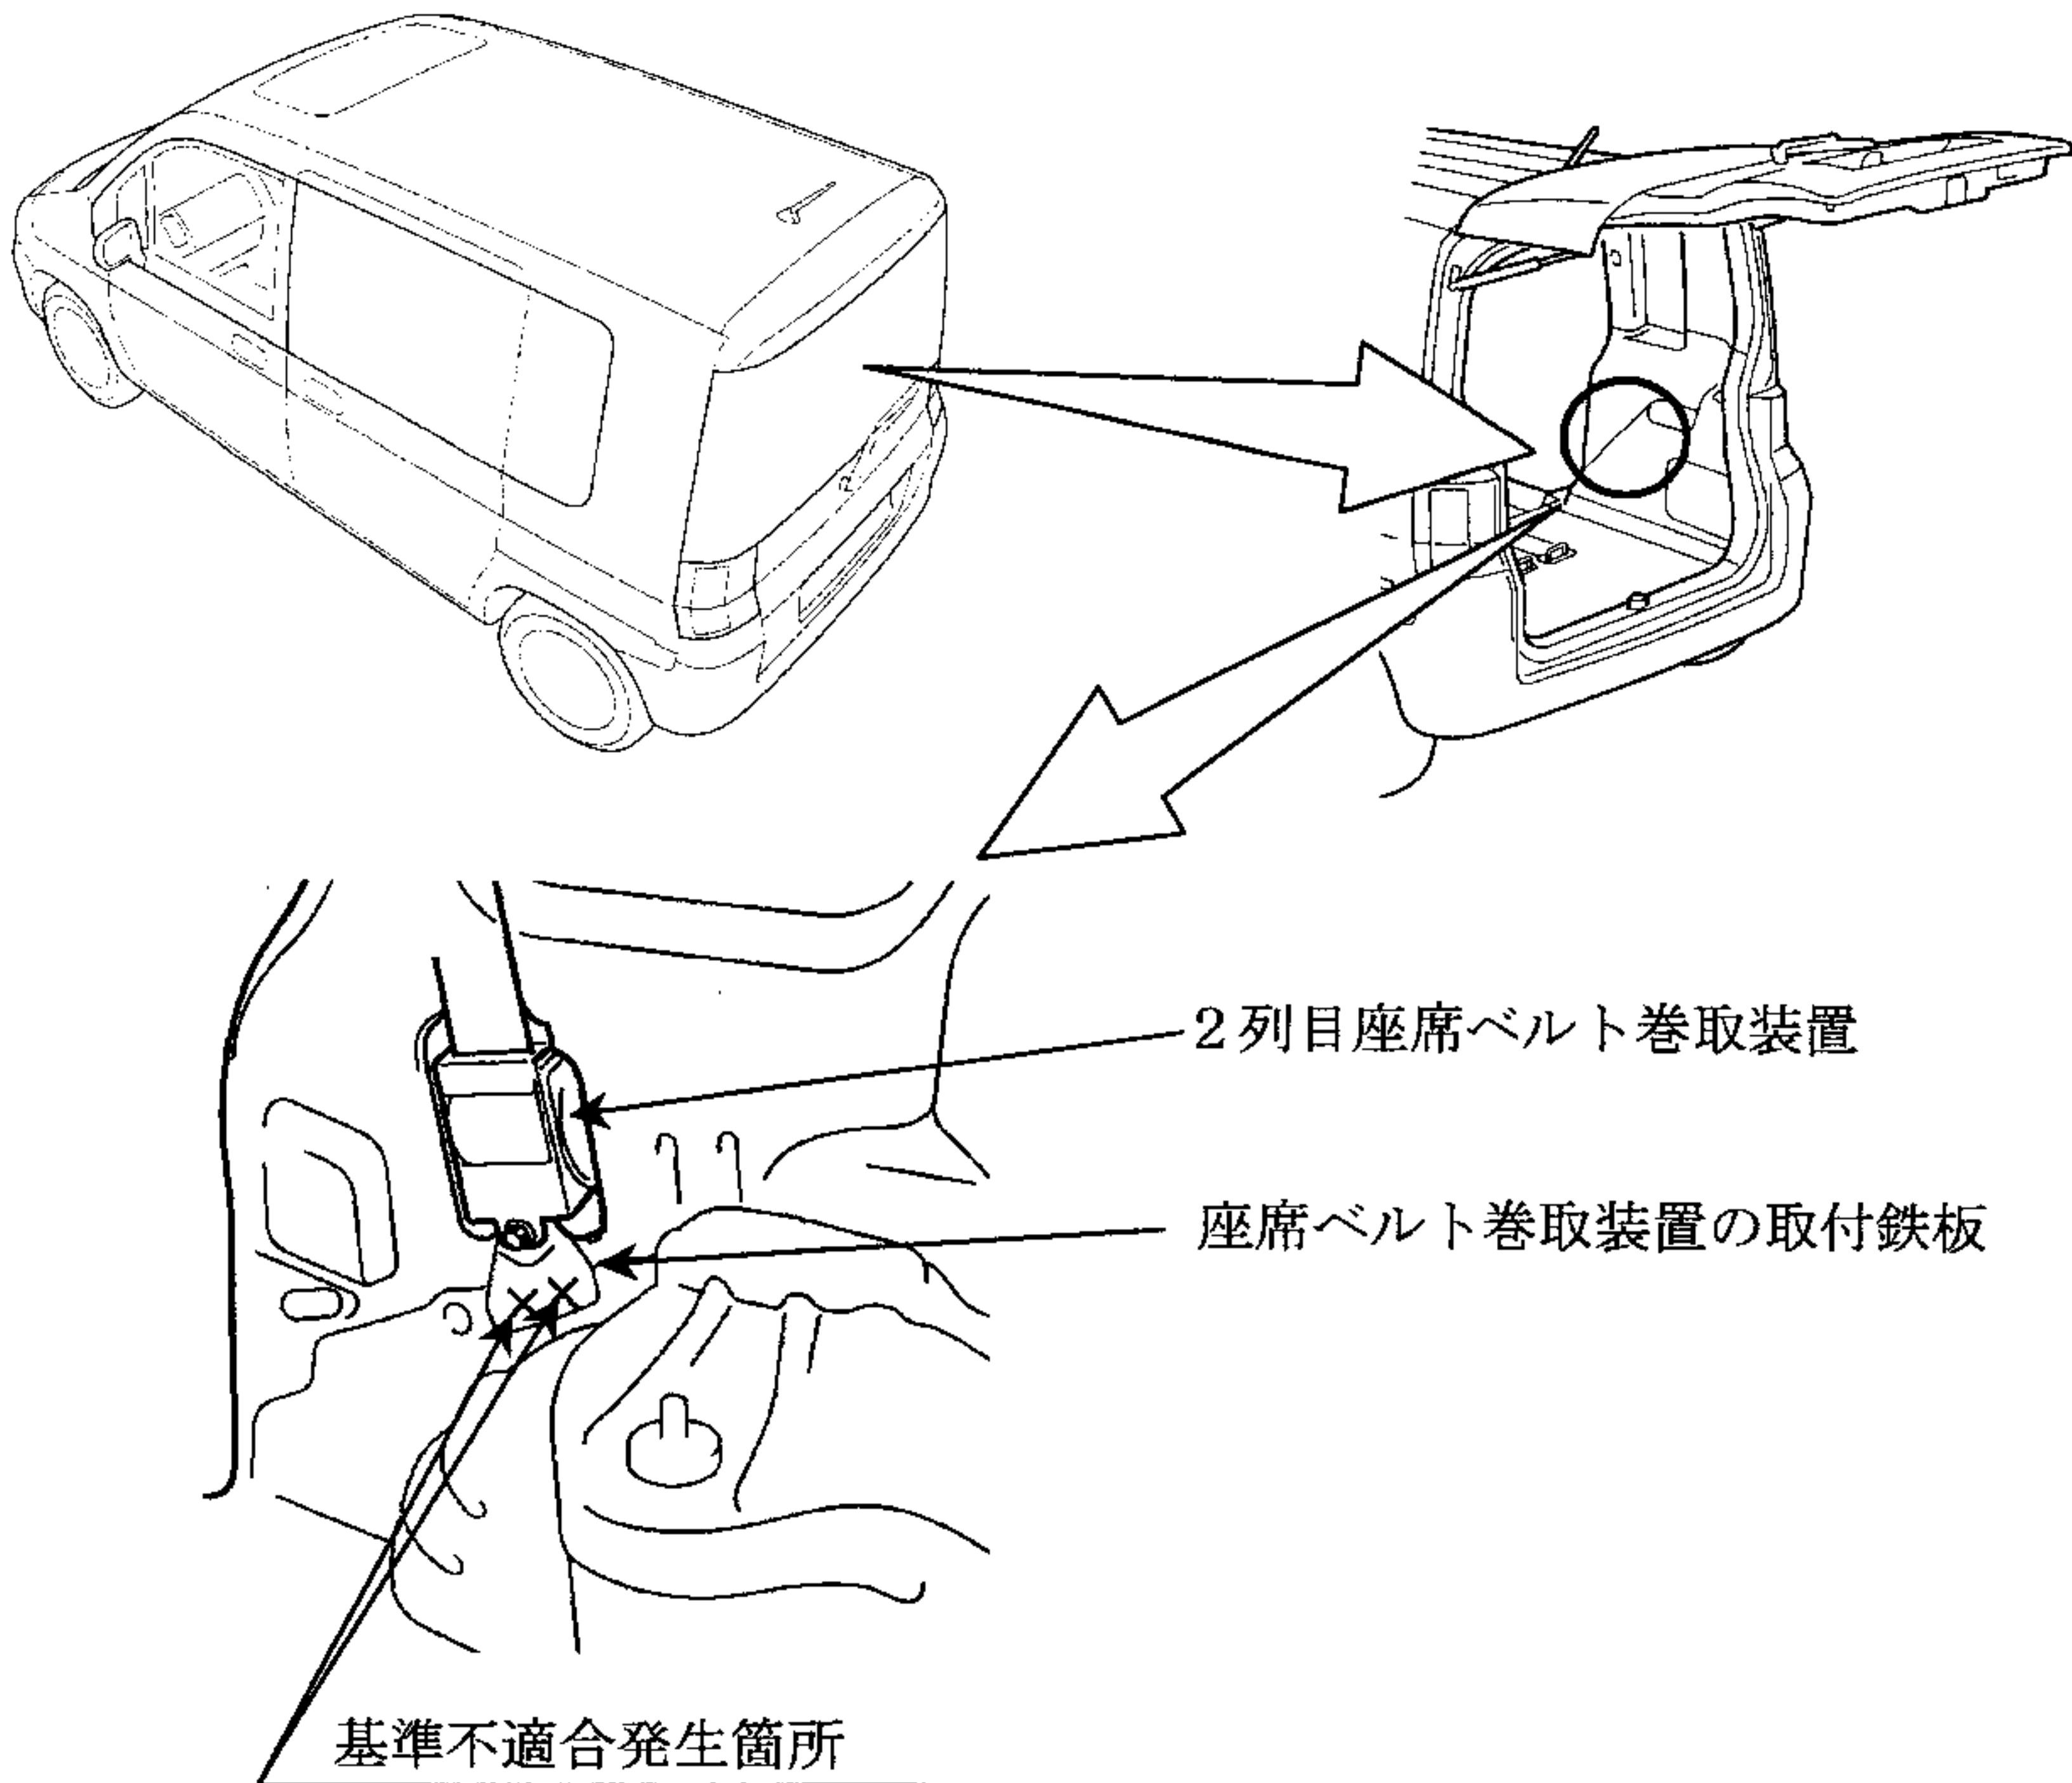
車体において、2列目右側座席ベルト巻取装置を取り付ける部分について、後部右側内面鉄板が一部溶接されていないものがあり、当該部に過大な荷重が加わると、ベルト巻取装置取付け部の鉄板が剥がれて乗員を拘束できなくなる。

| 対策前 | 対策後 |
|---|---|
| <p>溶接位置</p> | <p>追加溶接位置<br/>(座席ベルト巻取装置<br/>取付部及び右側内面鉄<br/>板周辺)</p> |

全車両点検し、溶接が指定位置にないものは追加溶接を行う。

識別：テールゲートの右側ヒンジの右側取付ナットに黄色ペイントを塗布する。
