# 改善箇所説明図

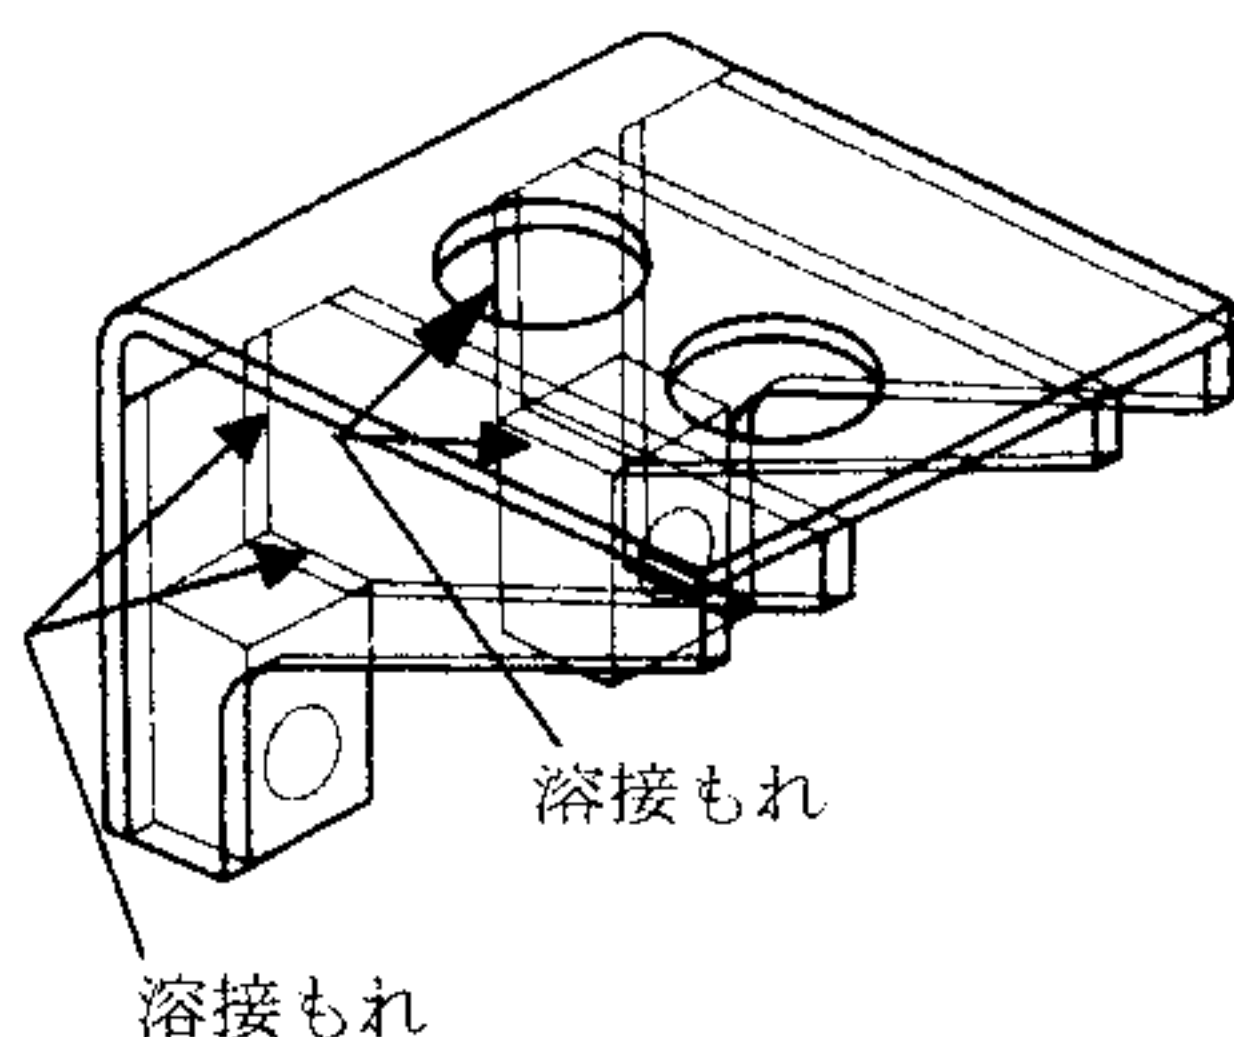
## 改善前

ワンステップ床エアサスペンション装着車の前軸緩衝装置において、下側トルクロッドブラケットに溶接が不適切なものがあるため、亀裂が発生し、そのままの状態で使用を続けると、当該ブラケットが破損し走行不能となるおそれがある。

全車両、当該ブラケットの溶接状態を点検し、溶接が不適切なものは、追加溶接するとともに補強材を溶接により追加する。
