## 改善箇所説明図

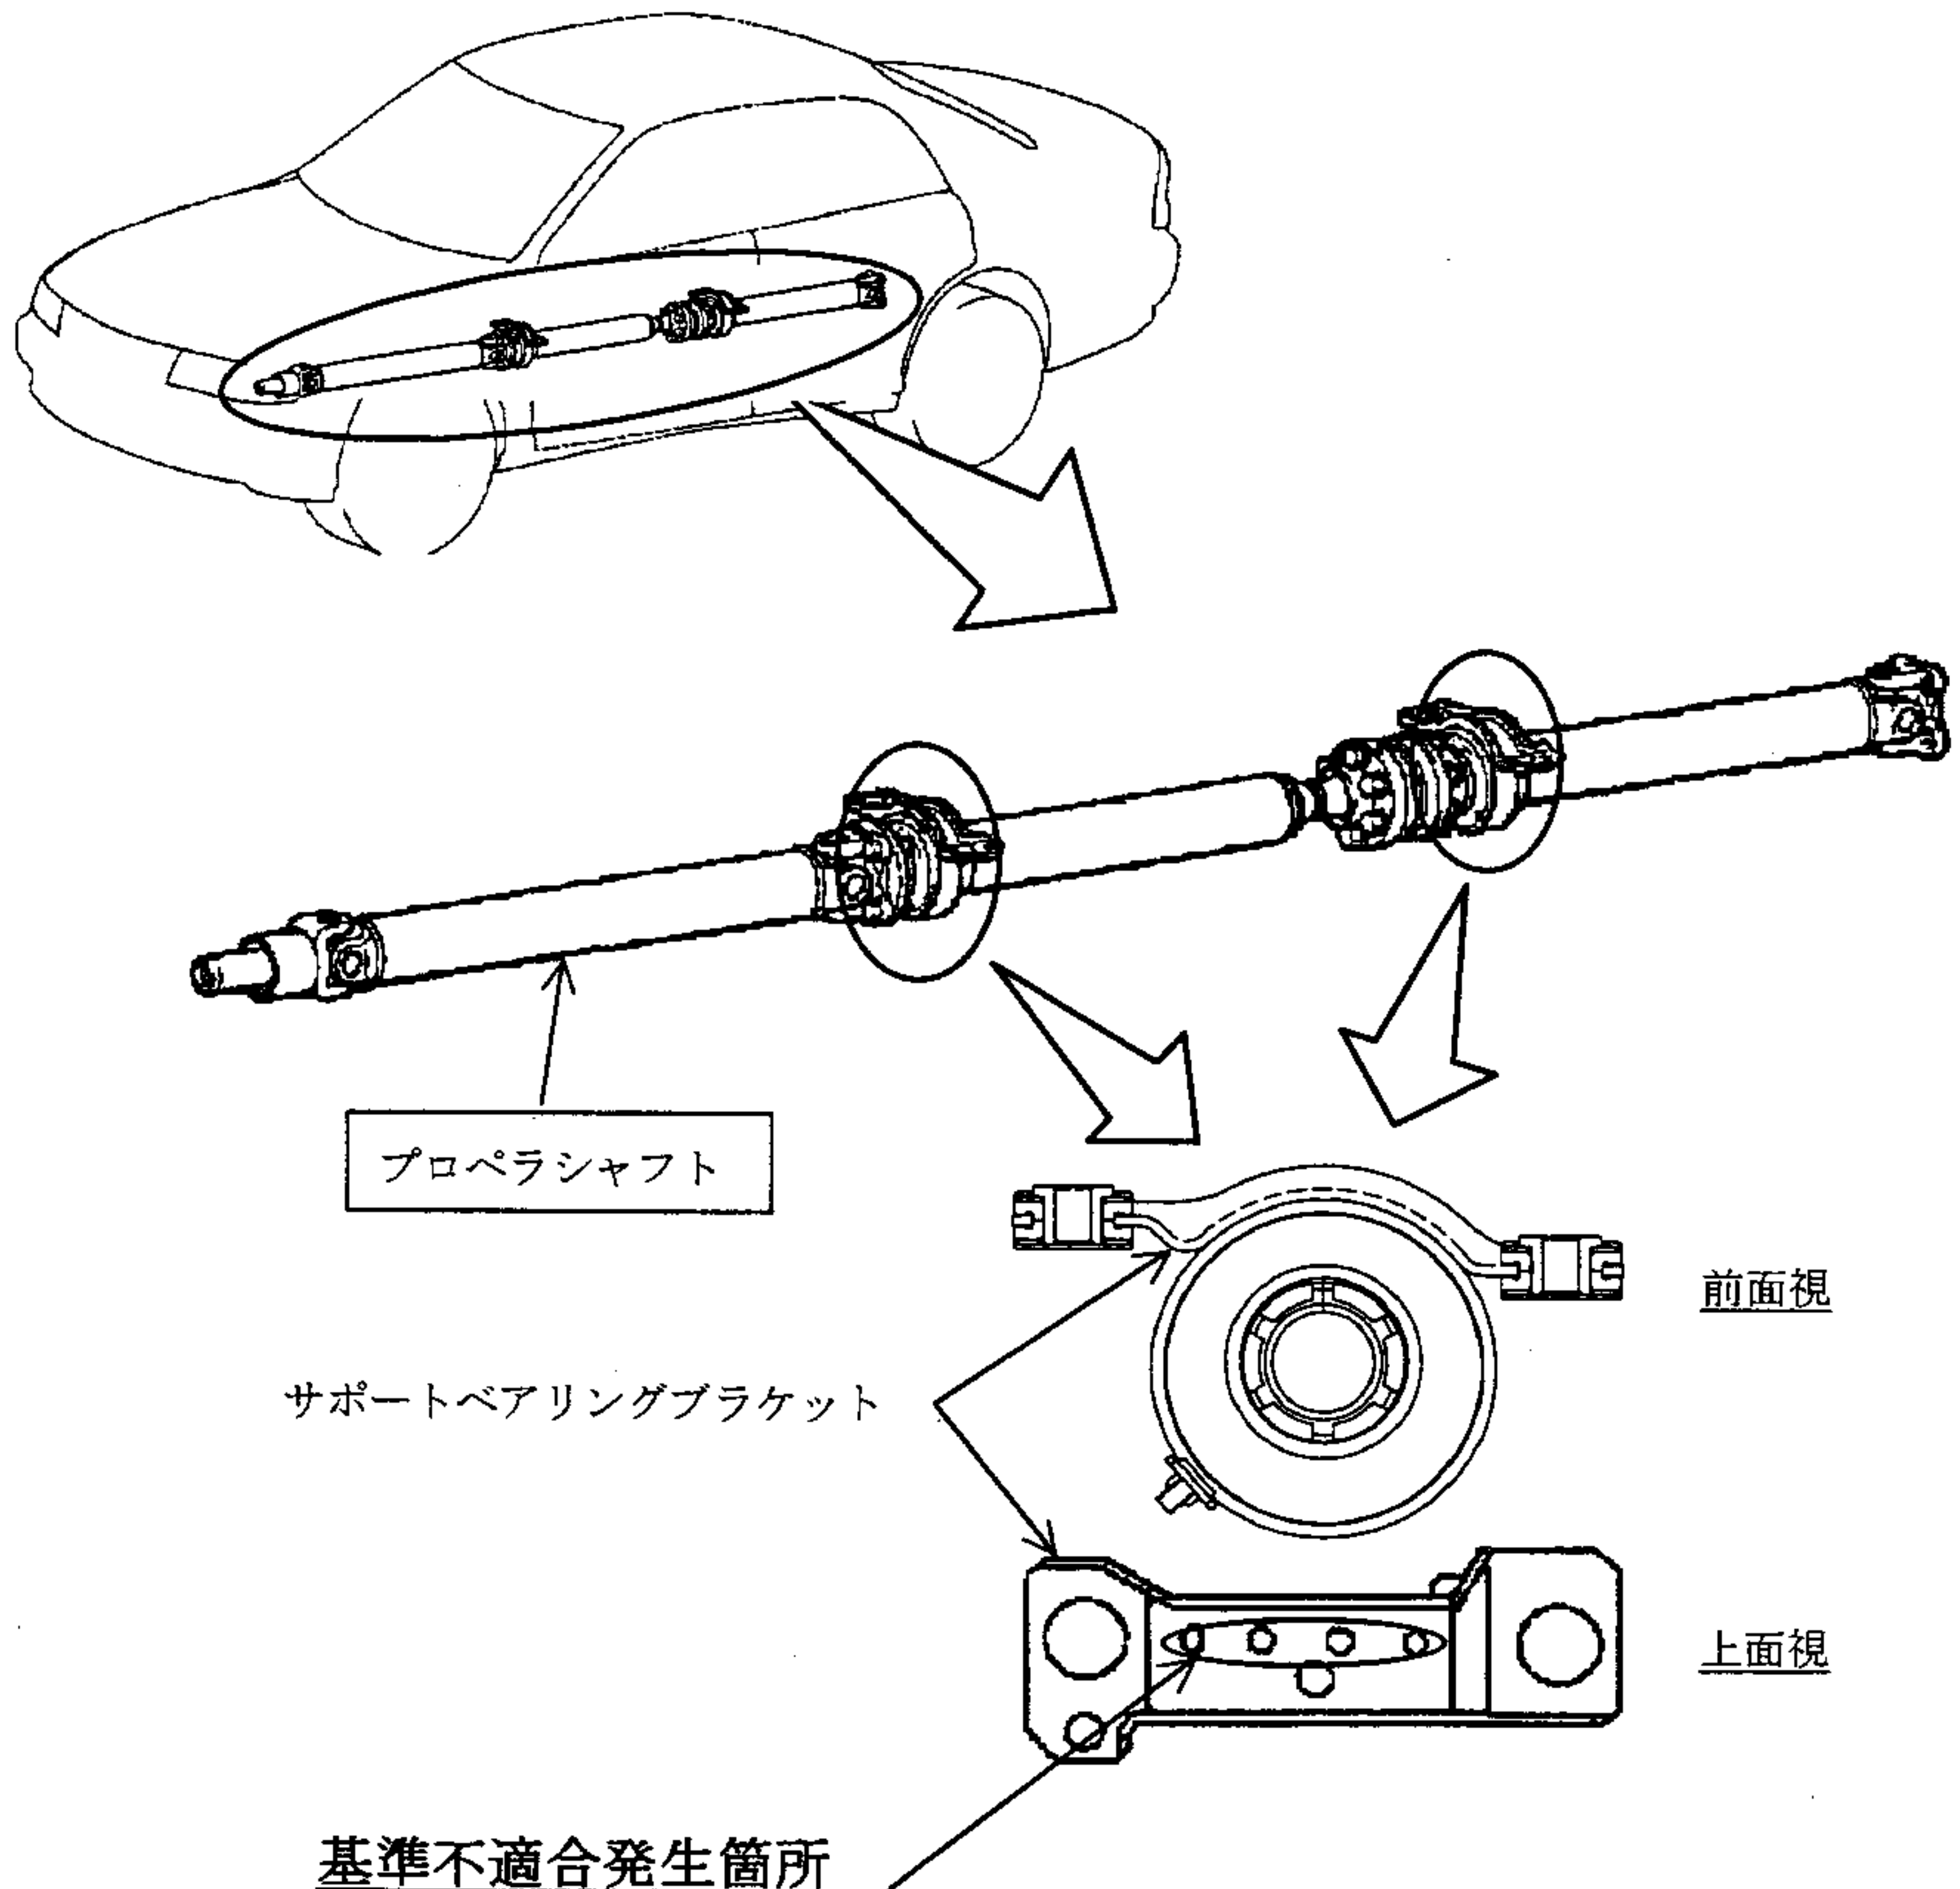
4輪駆動車において、プロペラシャフトを支持するサポートベアリングのブラケットの溶接部に不適切なものがあるため、振動等により、当該ブラケットからプロペラシャフトが外れ、最悪の場合、プロペラシャフトが脱落するとともに走行不能となるおそれがある。

全車両、当該ブラケットを含むプロペラシャフト一式を良品に交換する。

注：図中の  内は交換部品を示す。

識別：運転席ドアのアップーヒンジにあるドア側取付けボルト頭部に黄色ペイントを塗布する。
