# 改善箇所説明図

## 基準不適合発生箇所

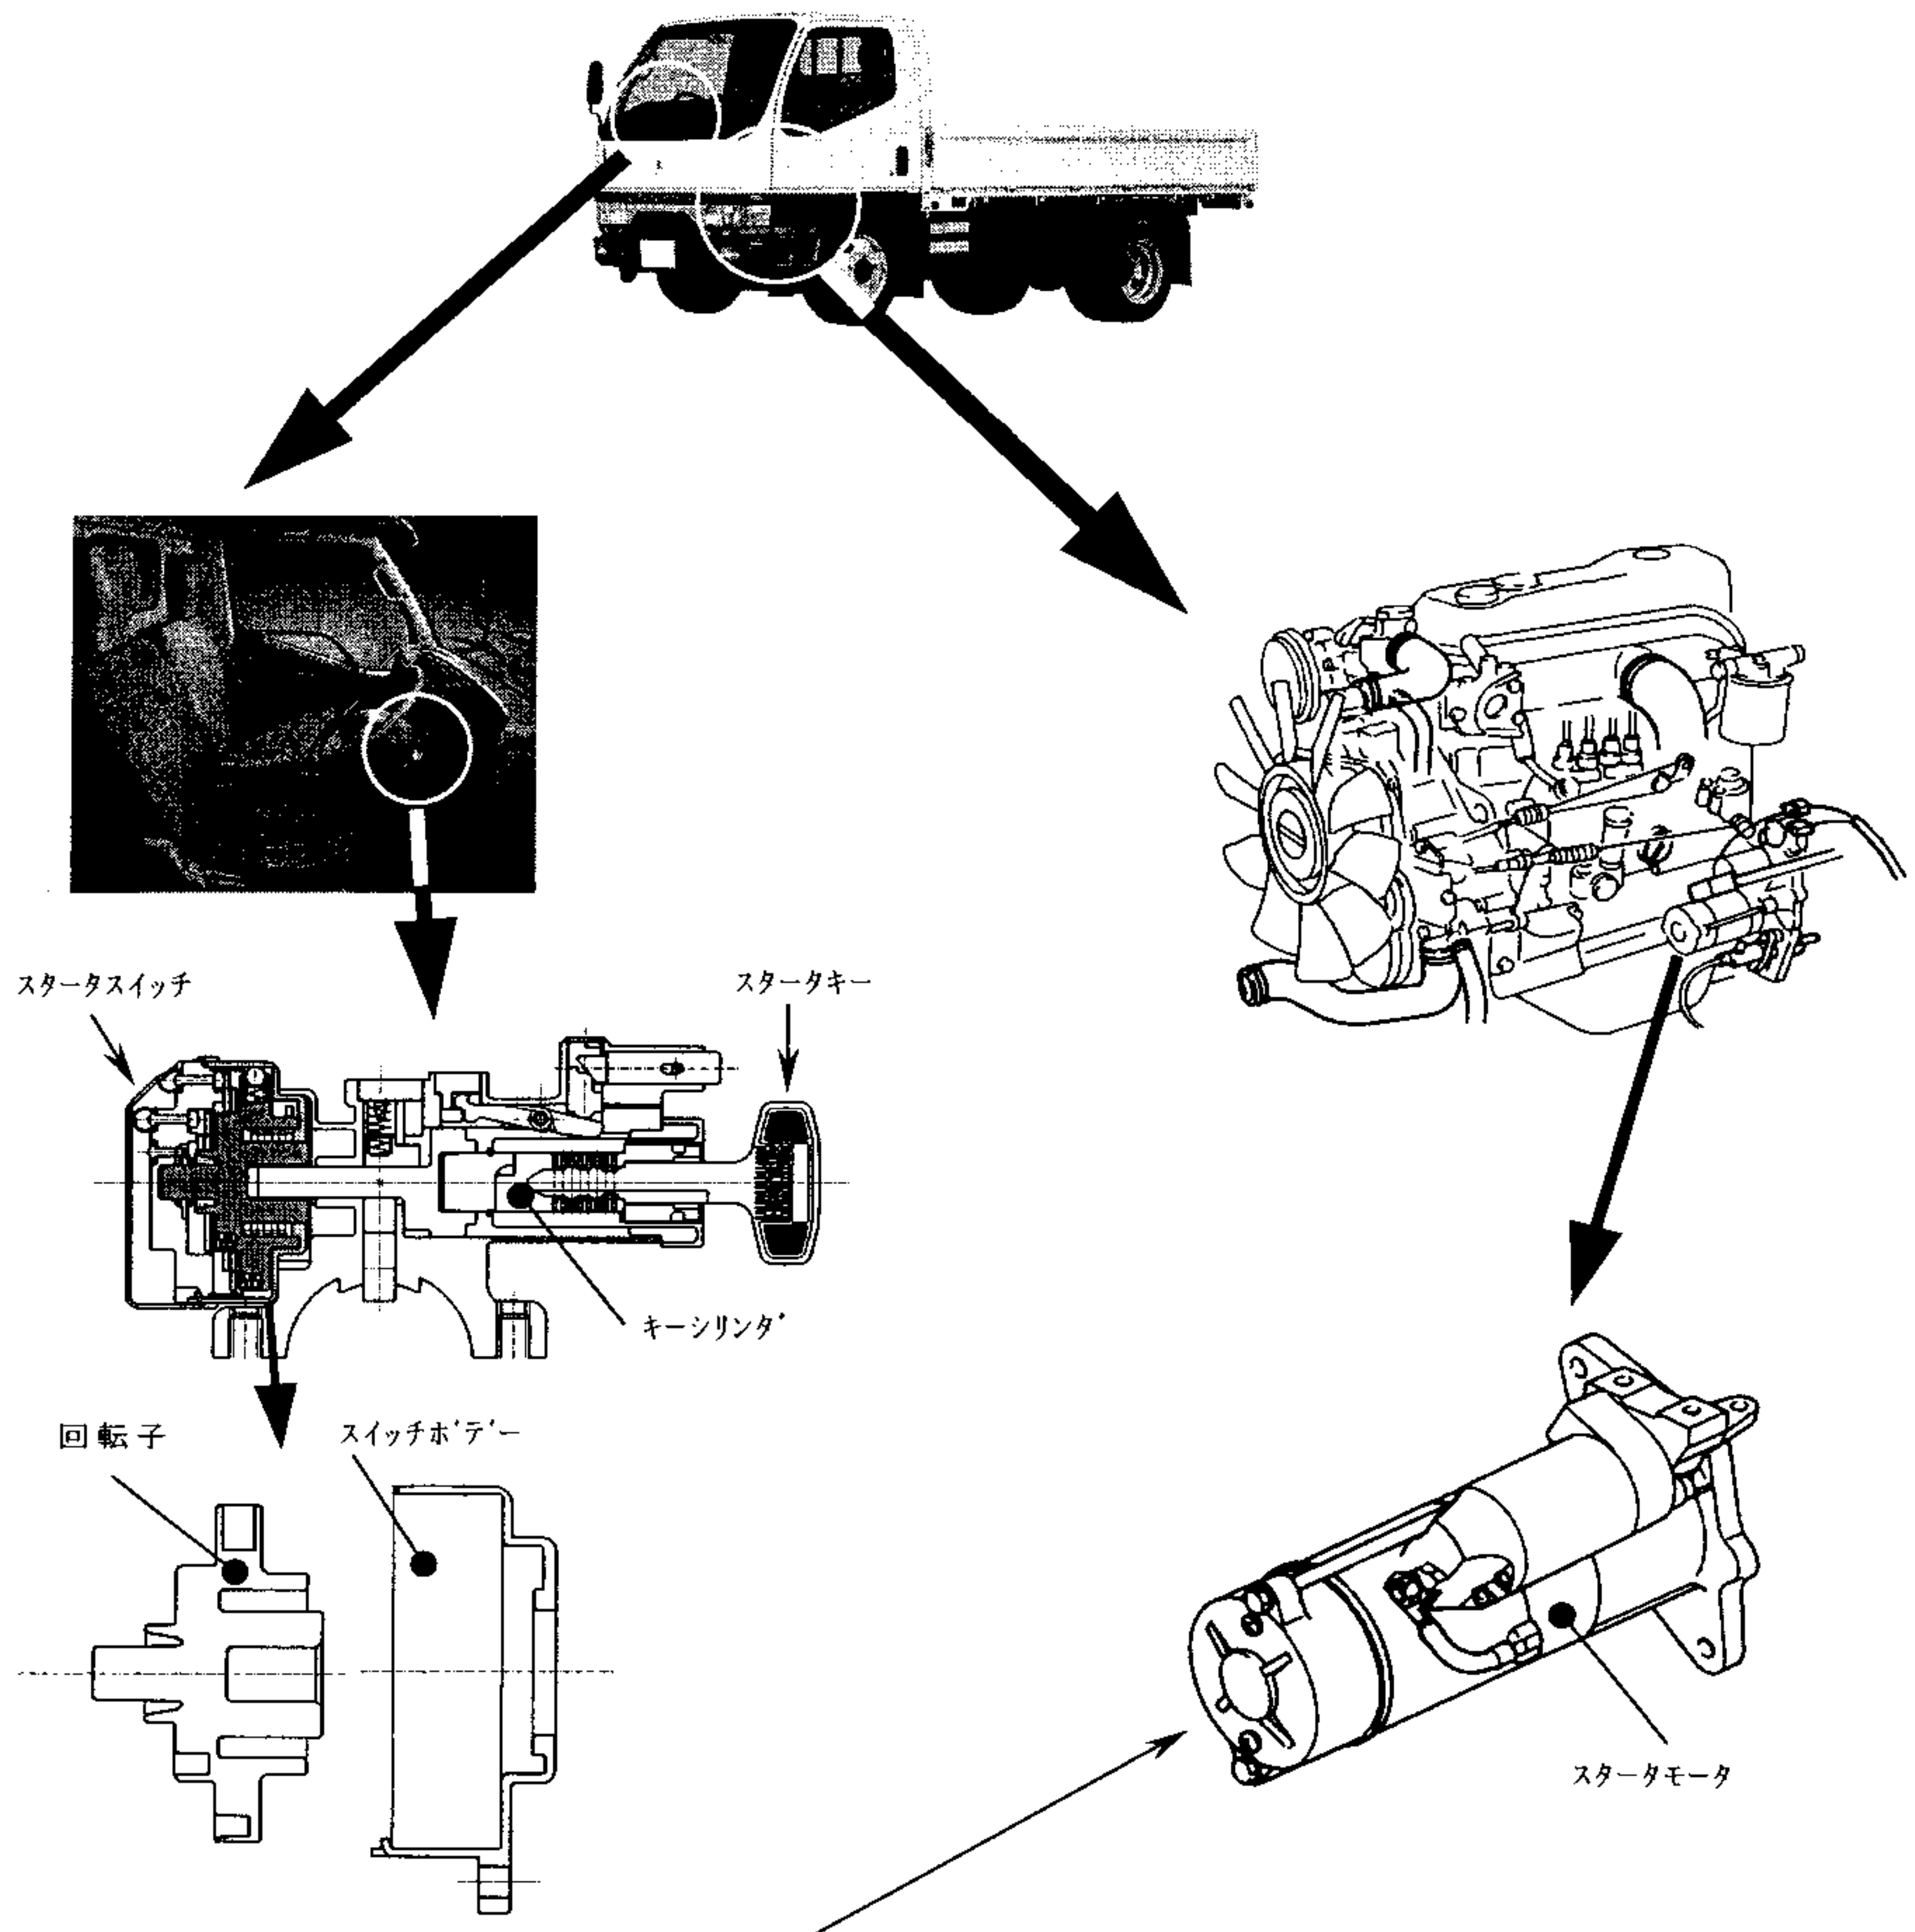
始動装置において、原動機の始動（スタータ）スイッチに加工の不適切なものがあるため、始動操作を繰り返すとスタータキーが戻りにくくなる場合があり、そのままの状態で使用を続けるとスタータキーが始動位置から戻らず、スタータモータに電気が流れたままとなり、当該モータが回転し続け、最悪の場合、当該モータが過熱、焼損し、火災に至るおそれがある。

全車両、キーの戻り操作トルクを計測し、規定トルク以下のもの及び、戻り不良・渋りのあるものについてはスイッチを良品と交換する。

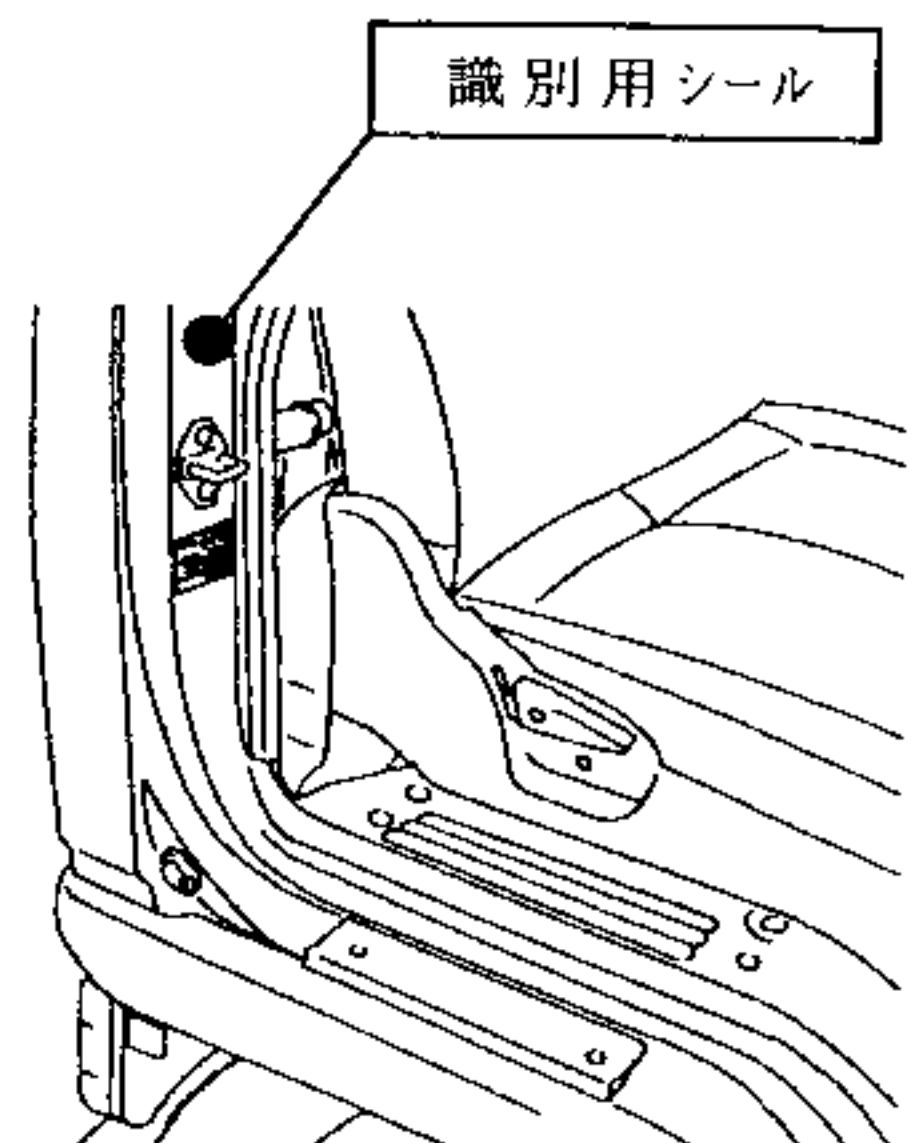
改善済車両には運転席側リヤピラー部ドアストライカー上部に緑色のシールを貼付する。
