## 改善箇所説明図

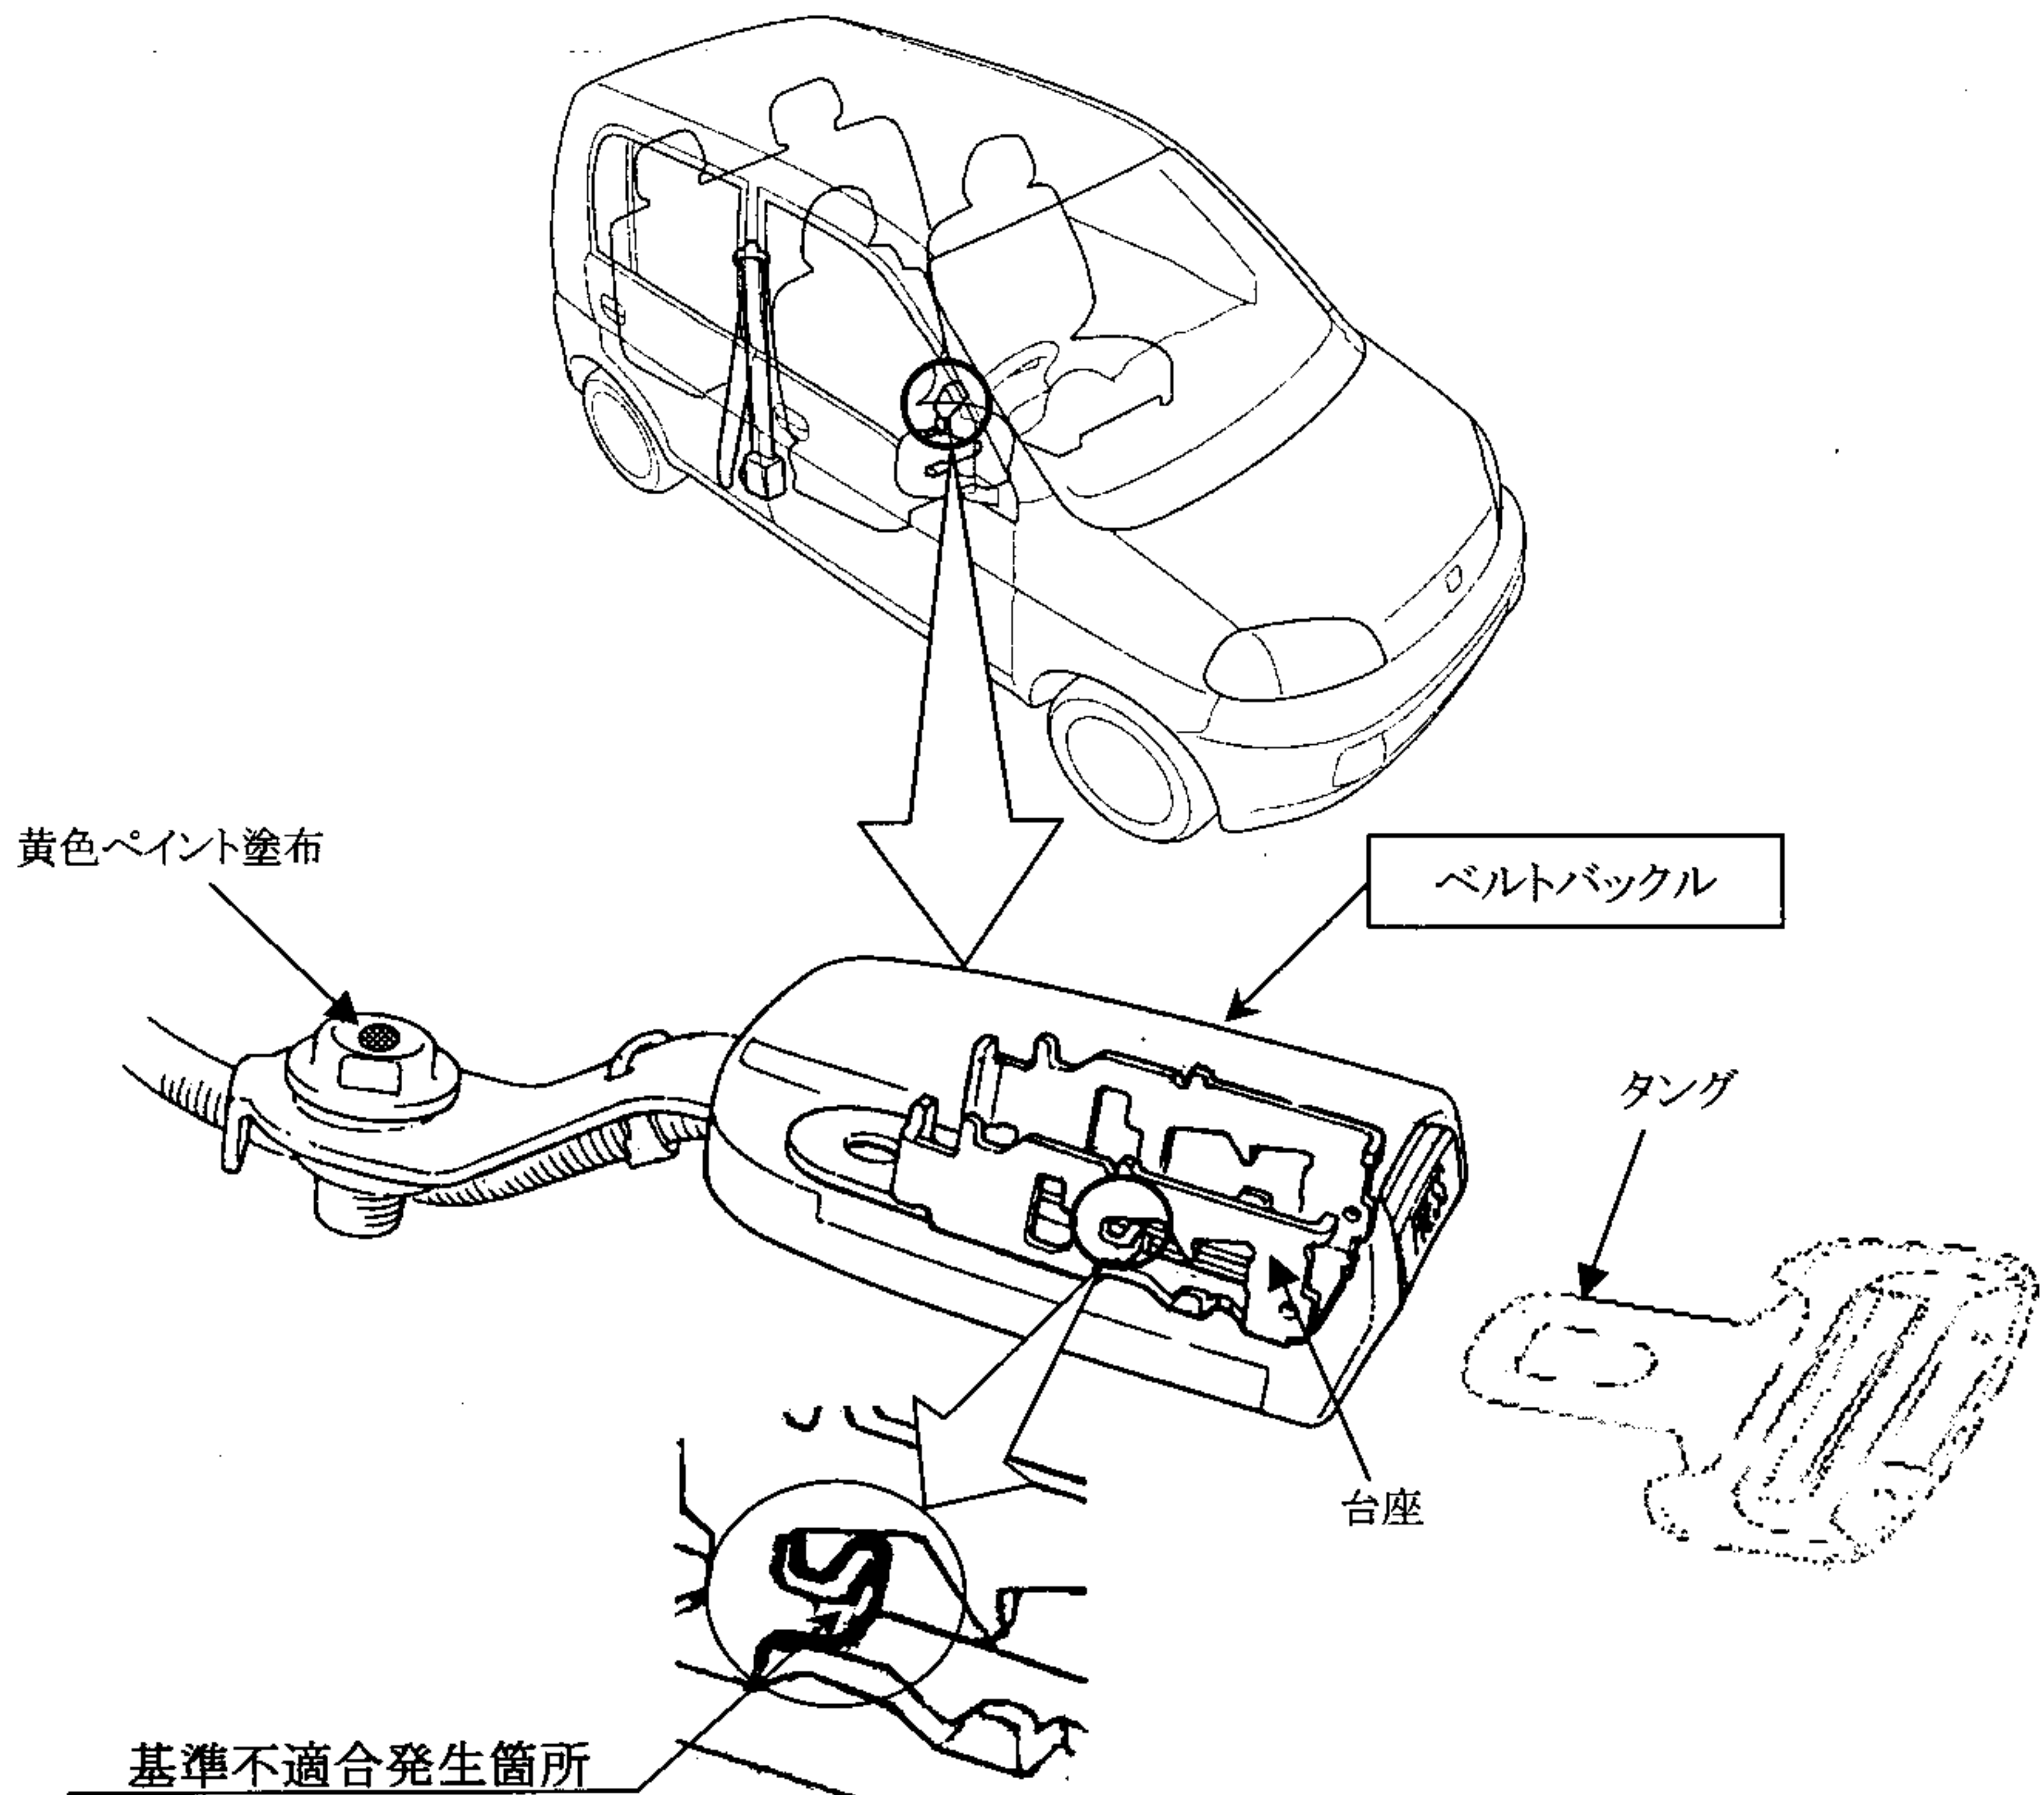
運転者席用座席ベルトにおいて、当該ベルトバックル(タンゲ受け部)内の台座の製造方法が不適切なため、ベルト締結時にタンゲが正しく装着されないことがあり、ロック機構が正常に作動せず、衝突時等において荷重がかかった時にベルトが外れて乗員を拘束できなくなるおそれがある。

注:  は交換部品を示す。

全車両、運転者席用ベルトバックルを良品と交換する。

識別: 運転者席用ベルトバックル取り付けボルト頭部に黄色ペイントを塗布する。
