## 改善箇所説明図

### 基準不適合発生箇所

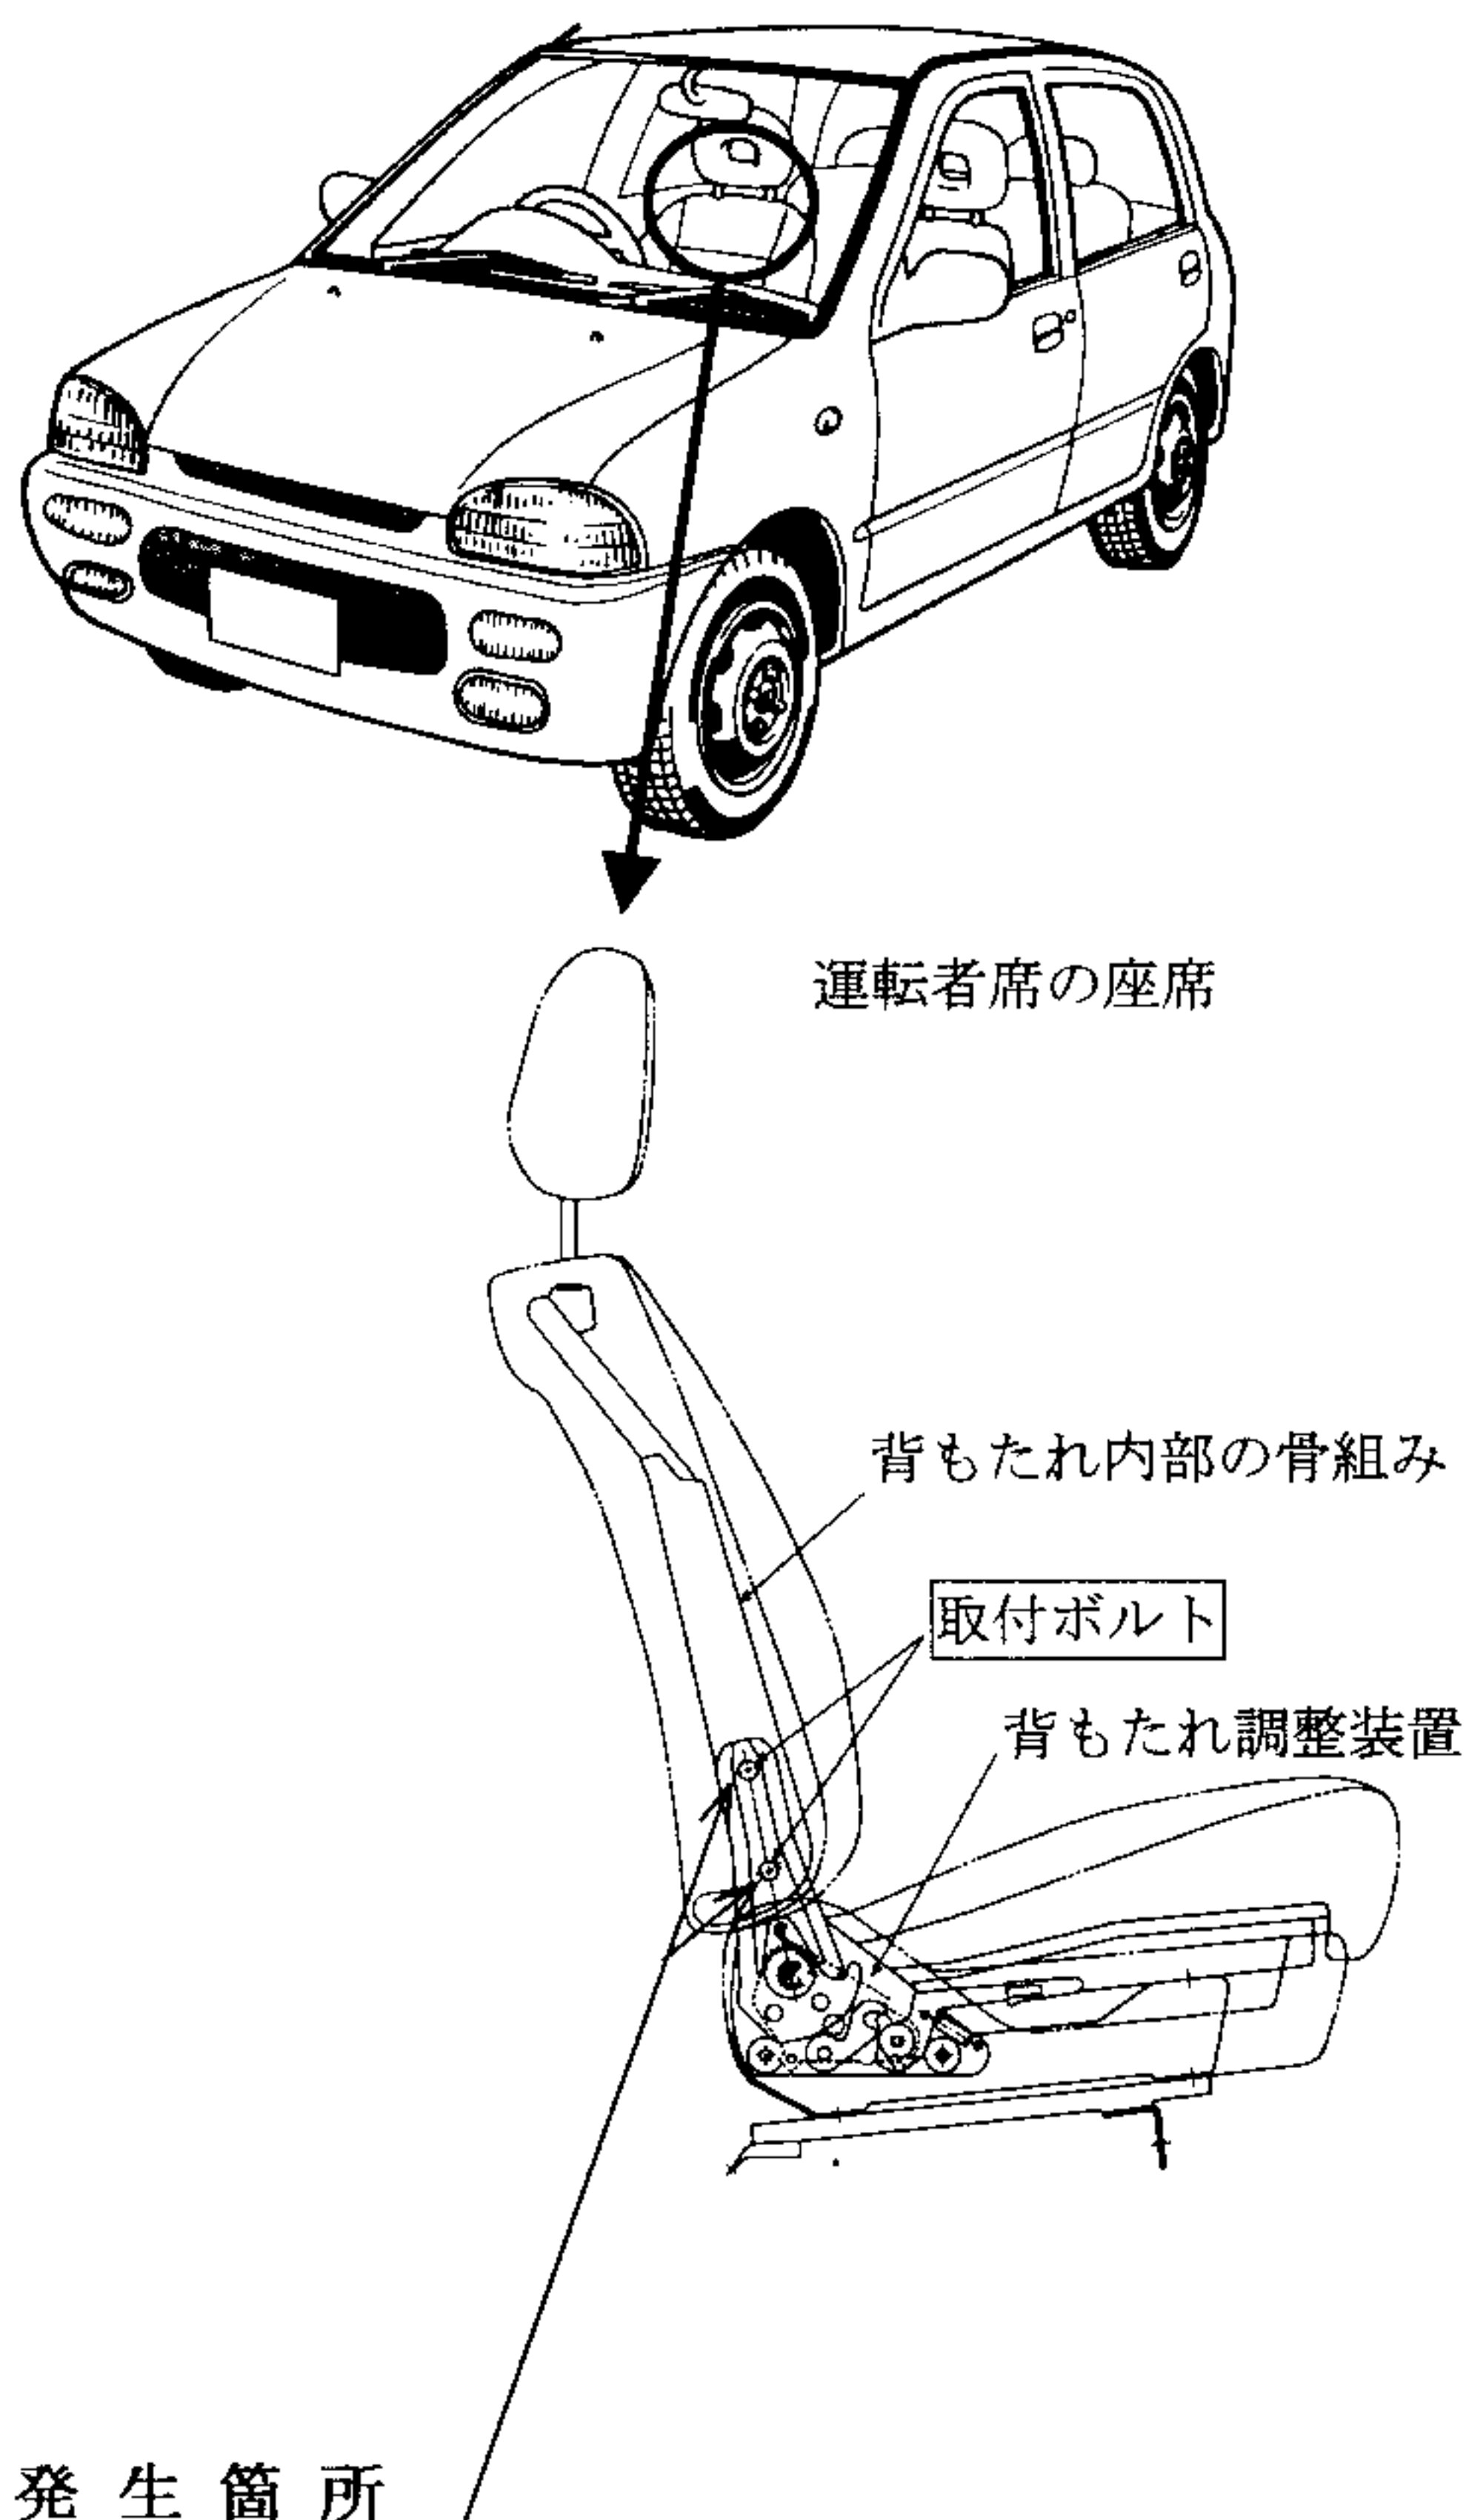
乗車装置において、運転者席の座席の背もたれ内部の骨組みと背もたれ調整装置を固定する取付ボルトに、締付トルクが不足しているものがあるため、使用中に当該ボルトが緩み、最悪の場合、運転中に当該ボルトが脱落し、背もたれが倒れるおそれがある。

全車両、当該ボルトを新品のボルトと交換し締付ける。

車体との取付部の左側後方に白ペイントを塗布する。
