## 改善箇所説明図

### 基準不適合発生箇所

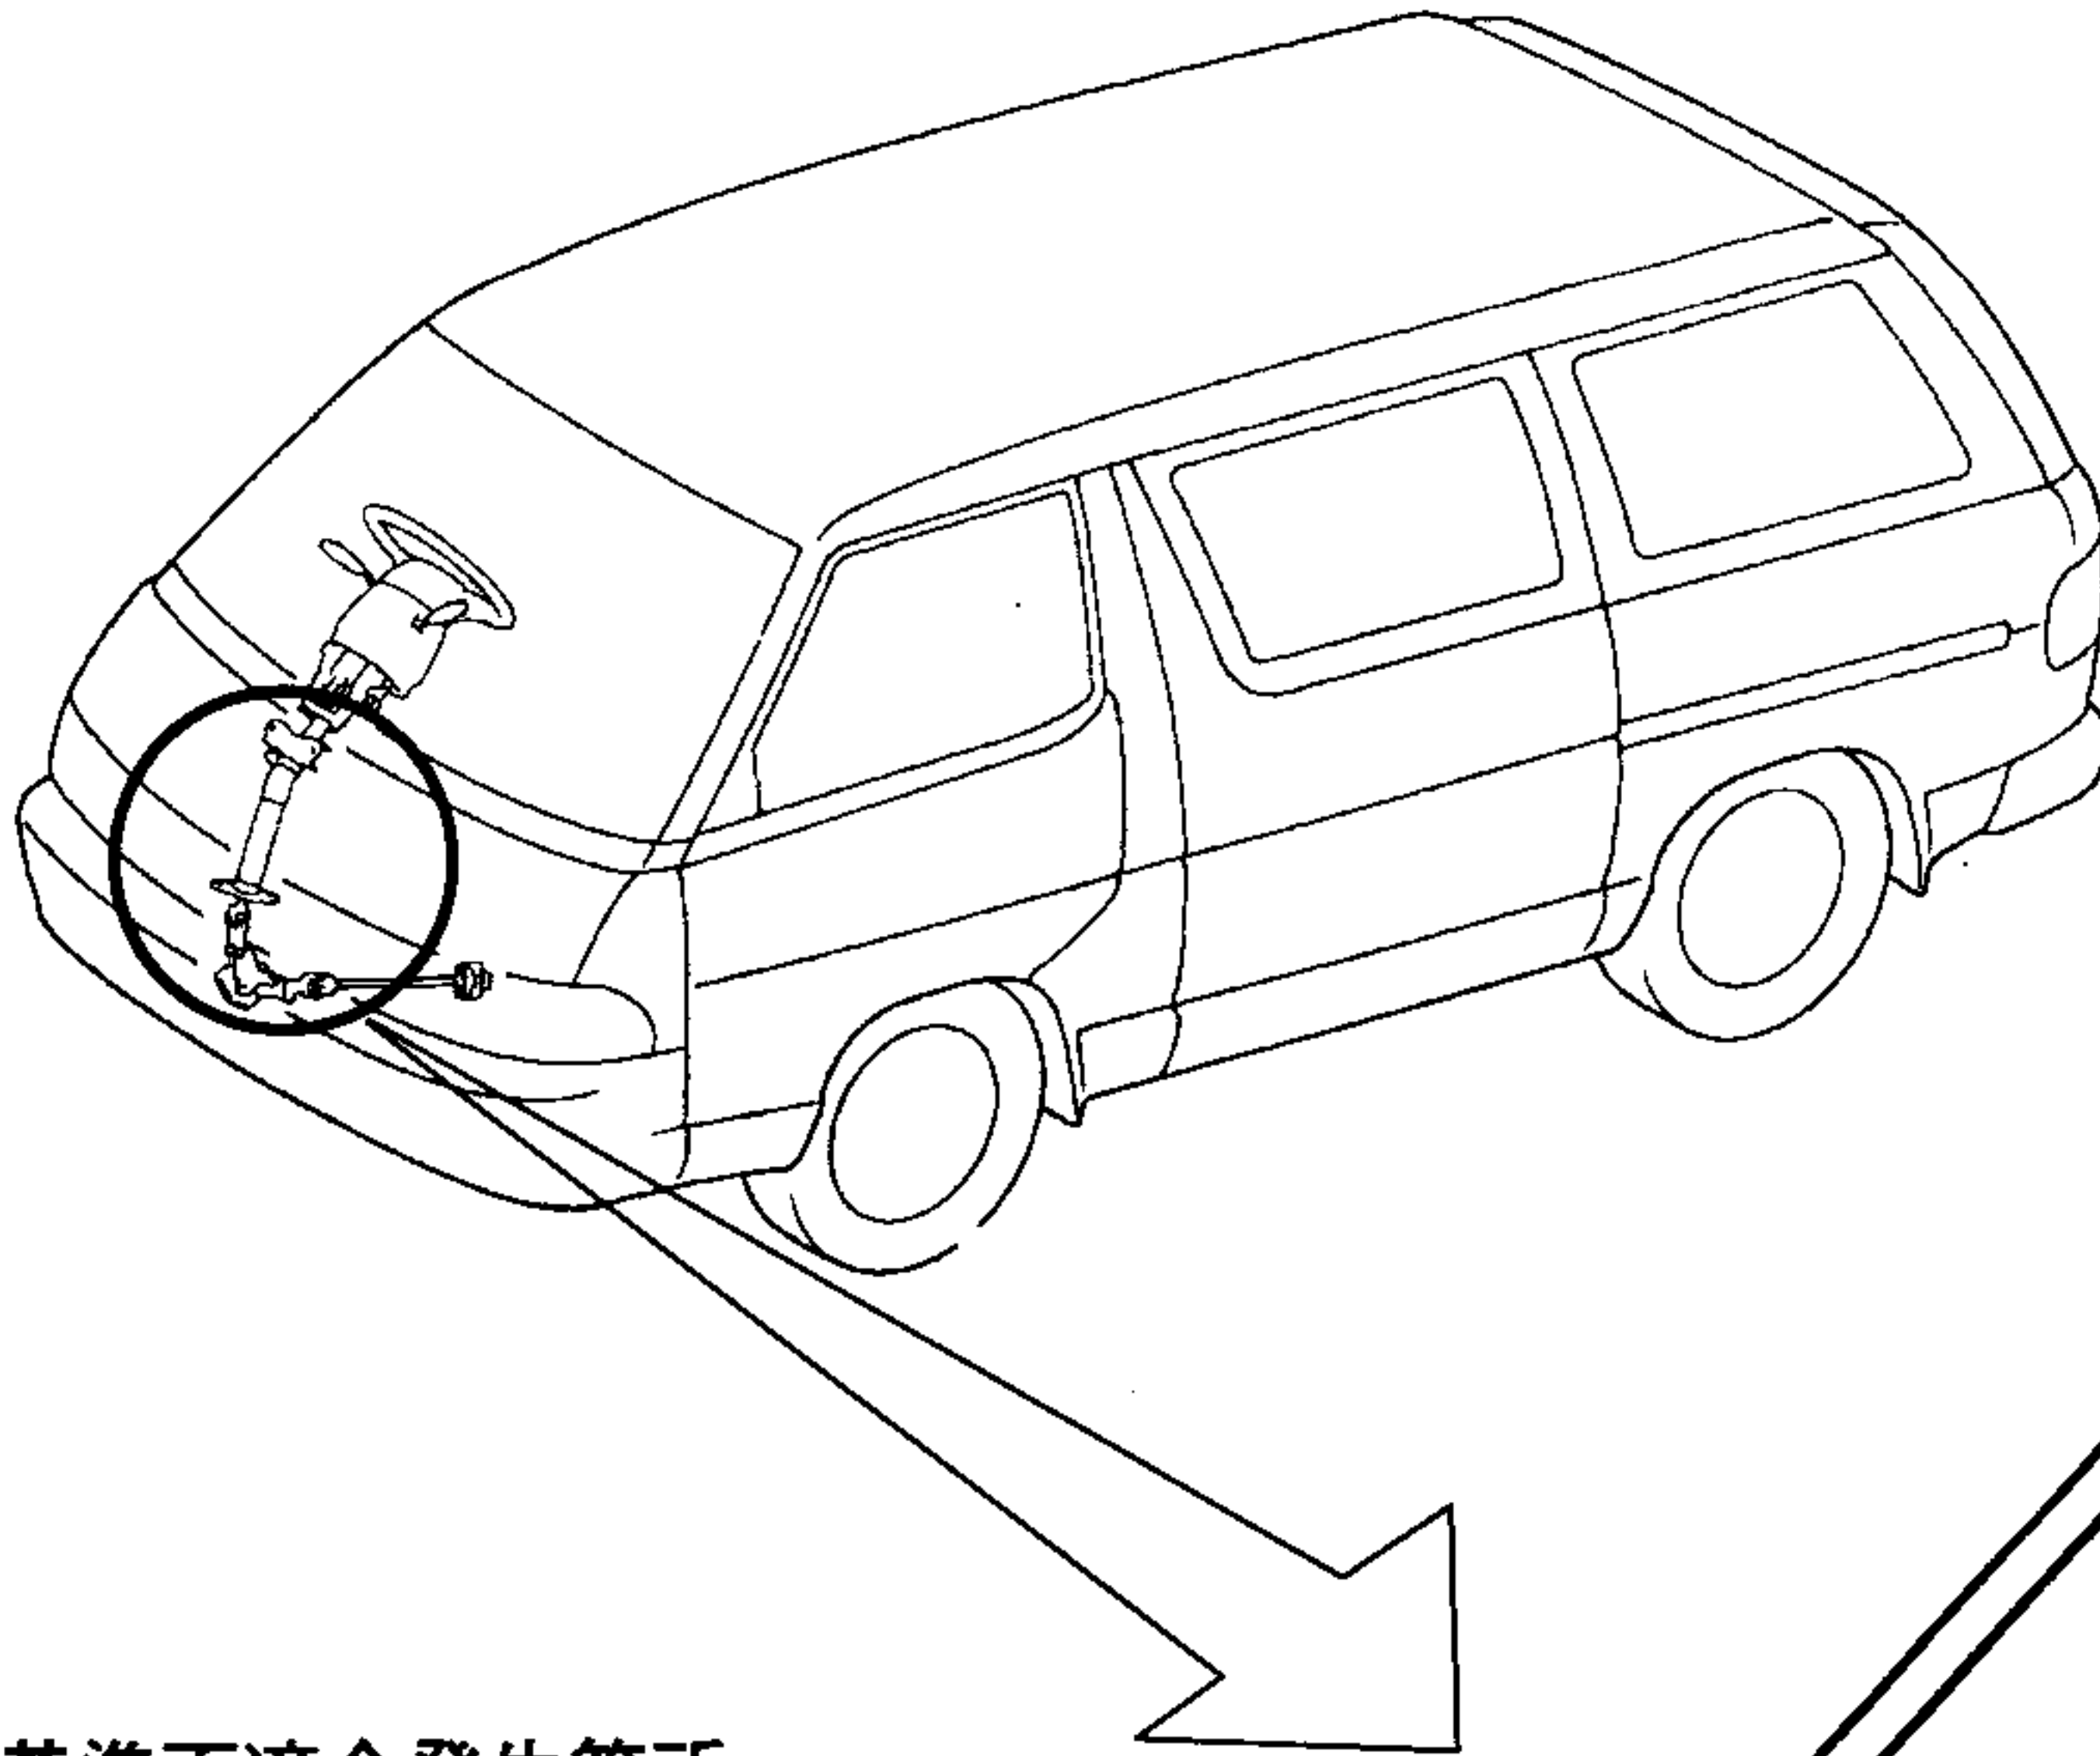
交換修理用に製造したステアリングシャフトにおいて、ハンドルとギヤボックスをつなぐ連結軸（インタミディエイトシャフト）の接合部の溶接に不適切なものがあるため、交換修理によって当該部品を取り付けた車両について、そのままの状態で使用を続けると、当該接合部が破損し、かじ取り操作ができなくなるおそれがある。

全車両、当該インタミディエイトシャフトを良品と交換する。

識別：改善済車両には運転者席フロアにあるネームプレート右側に黄色ペイントを塗布する。

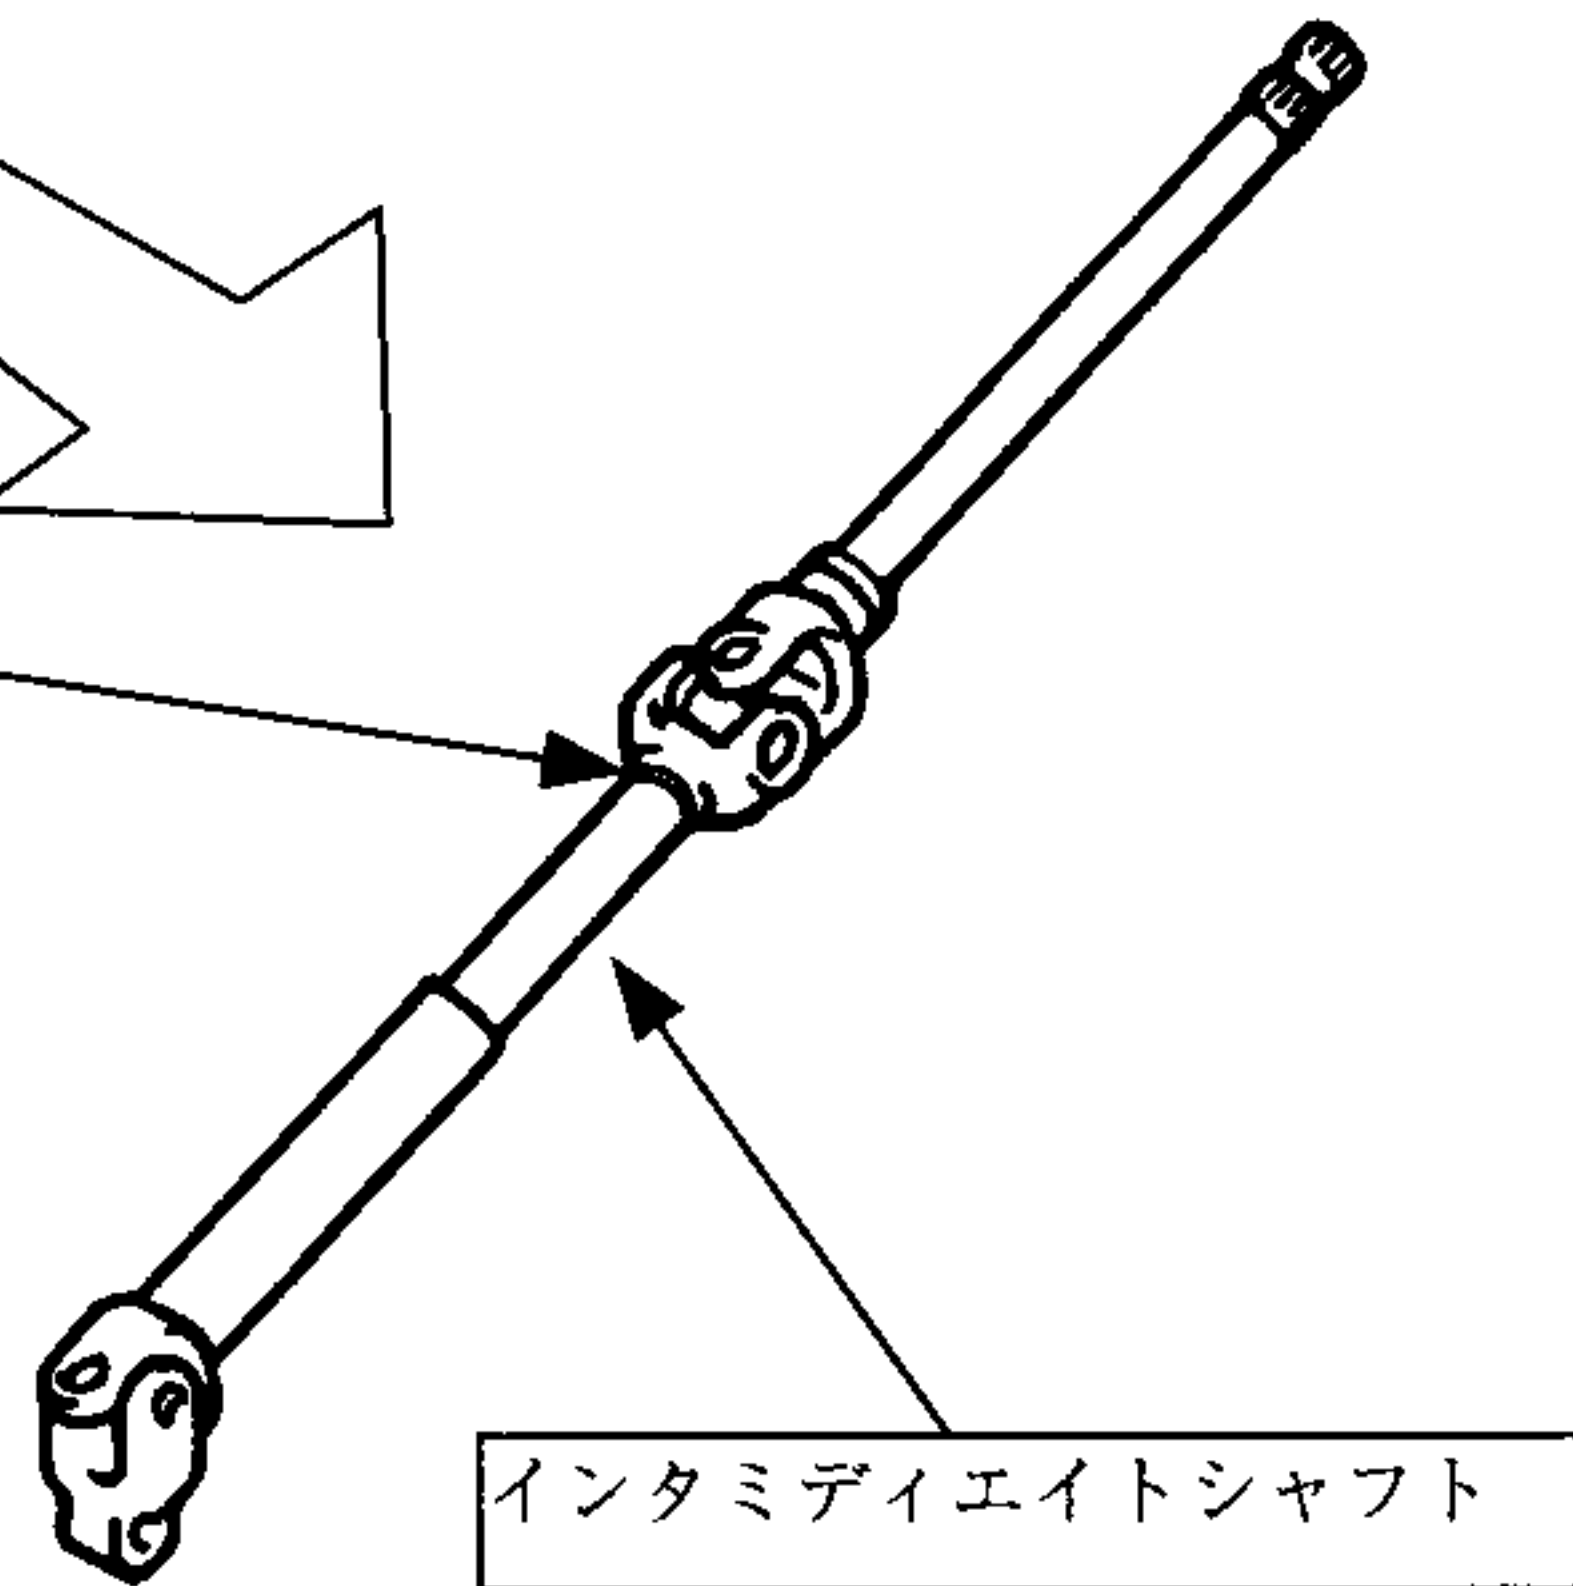
注：  は交換部品を示す。
