## 改善箇所説明図

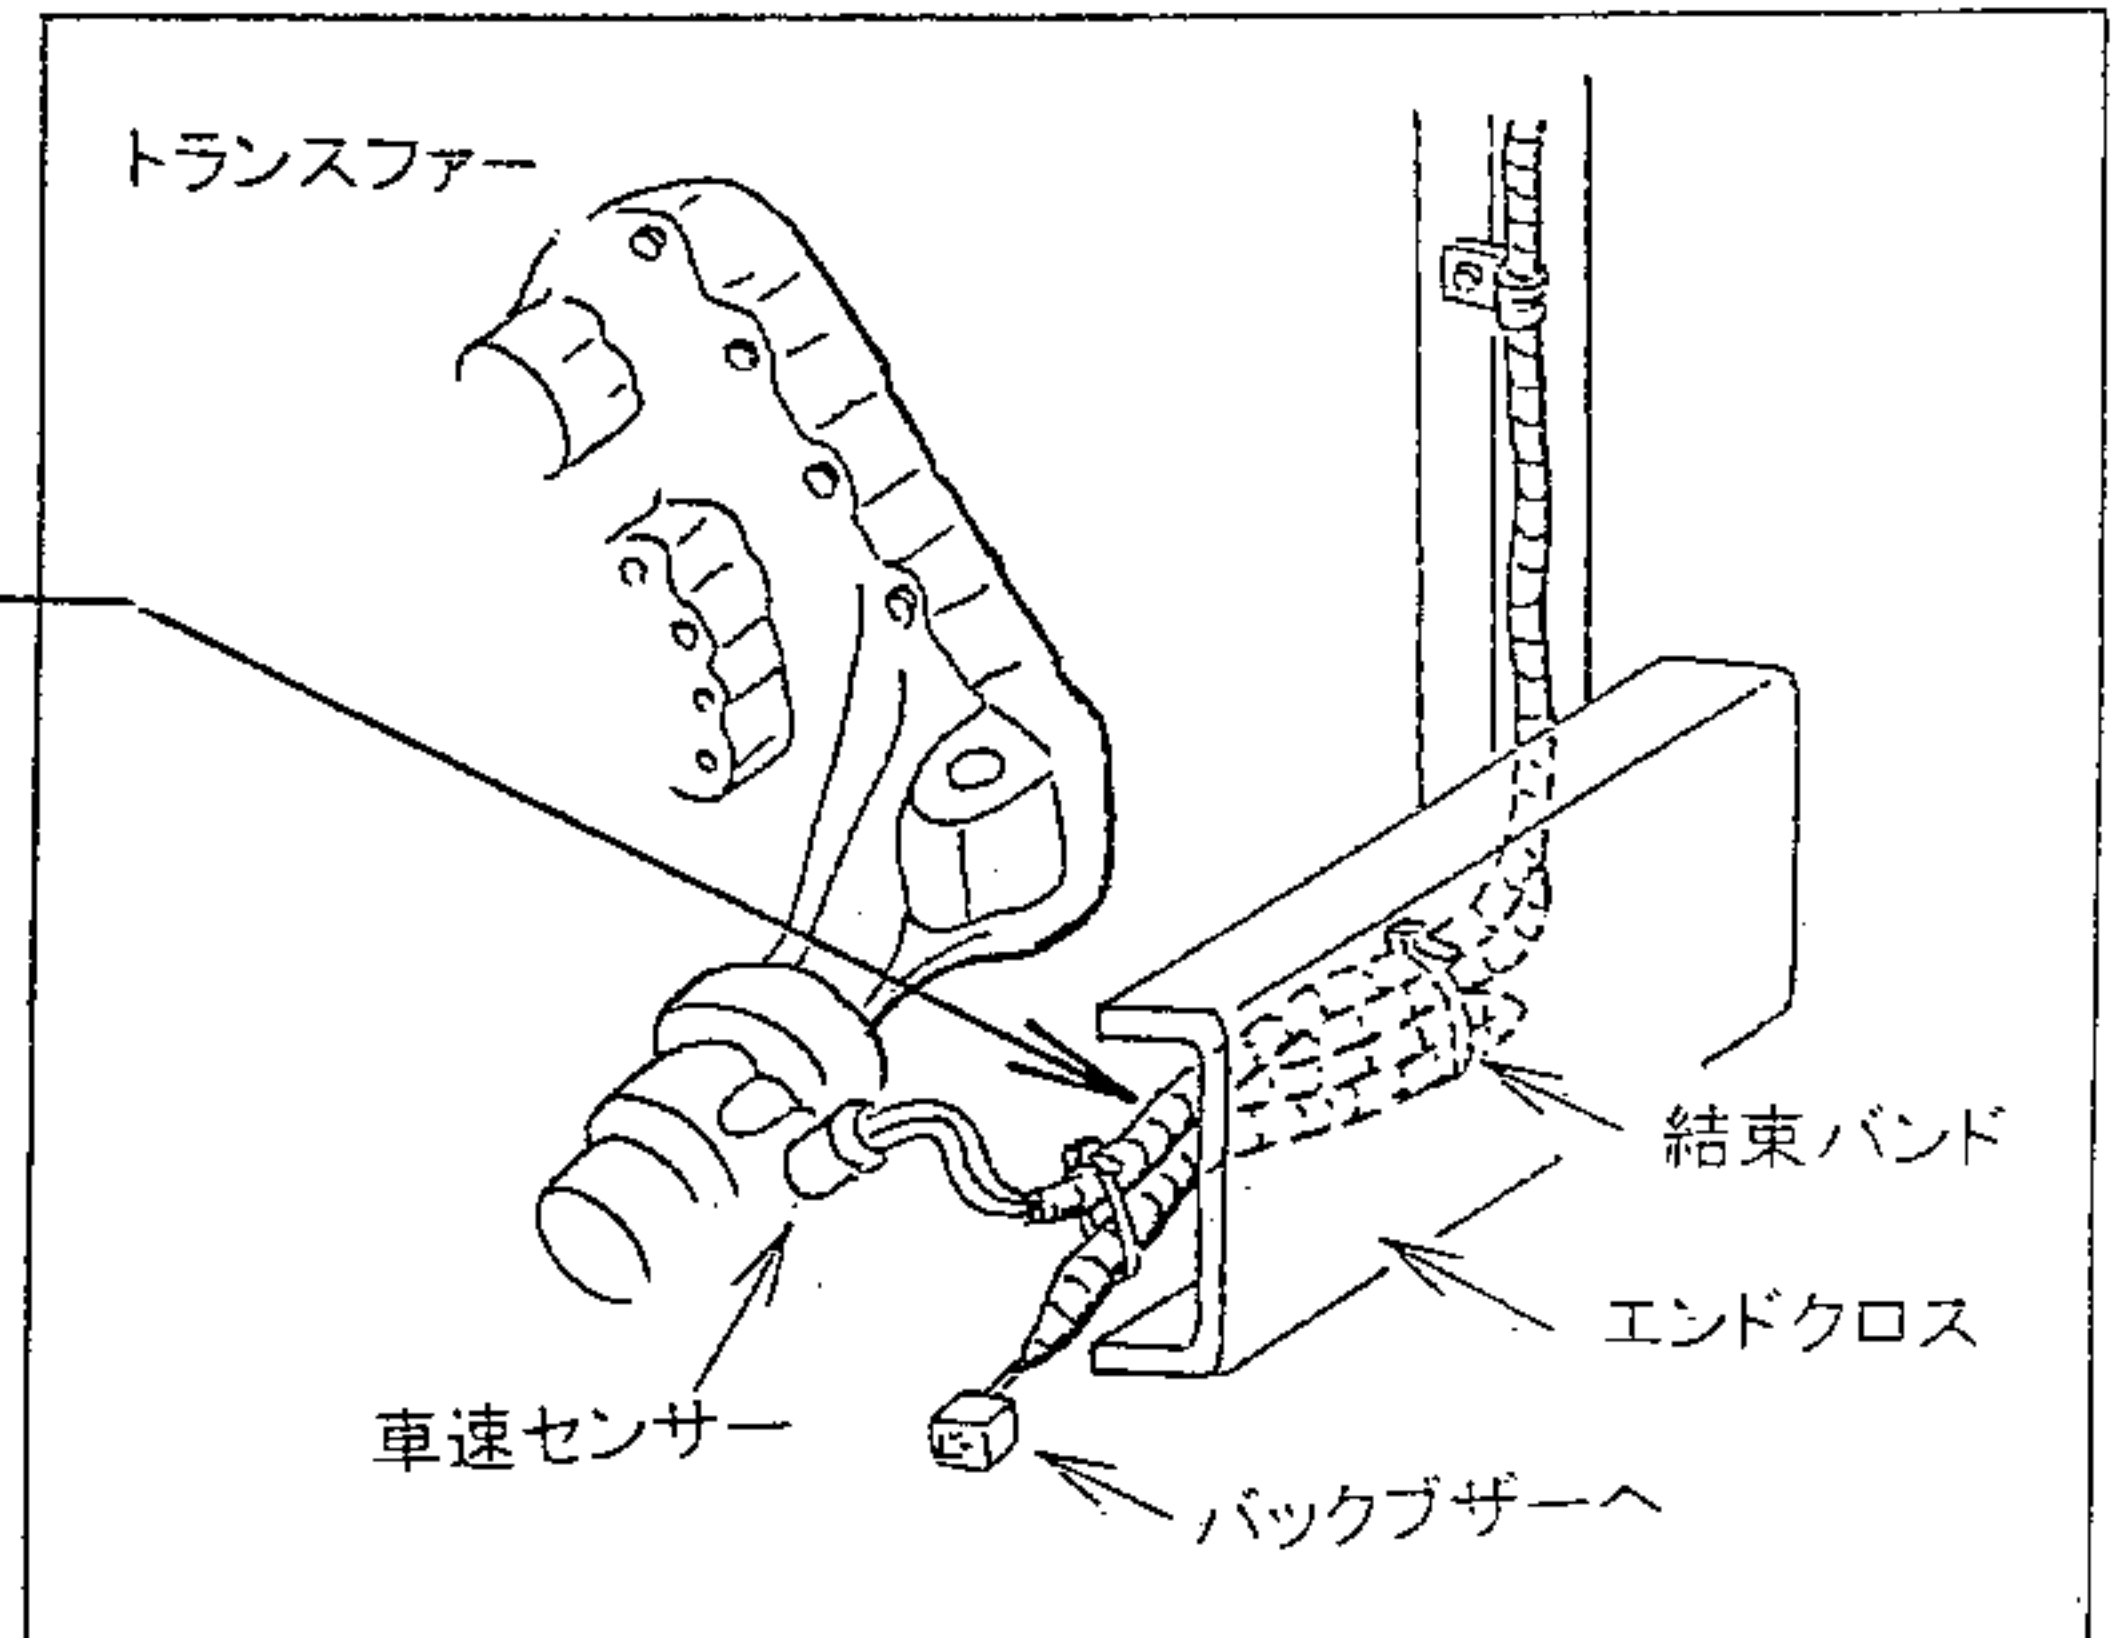
### 改善前

#### 基準不適合発生箇所

速度計において、車速センサーの電気配線の長さが不足しているものがあるため、走行時の振動により、当該電気配線が断線することがあり、速度計が作動しなくなるおそれがある。
