# 改善箇所説明図

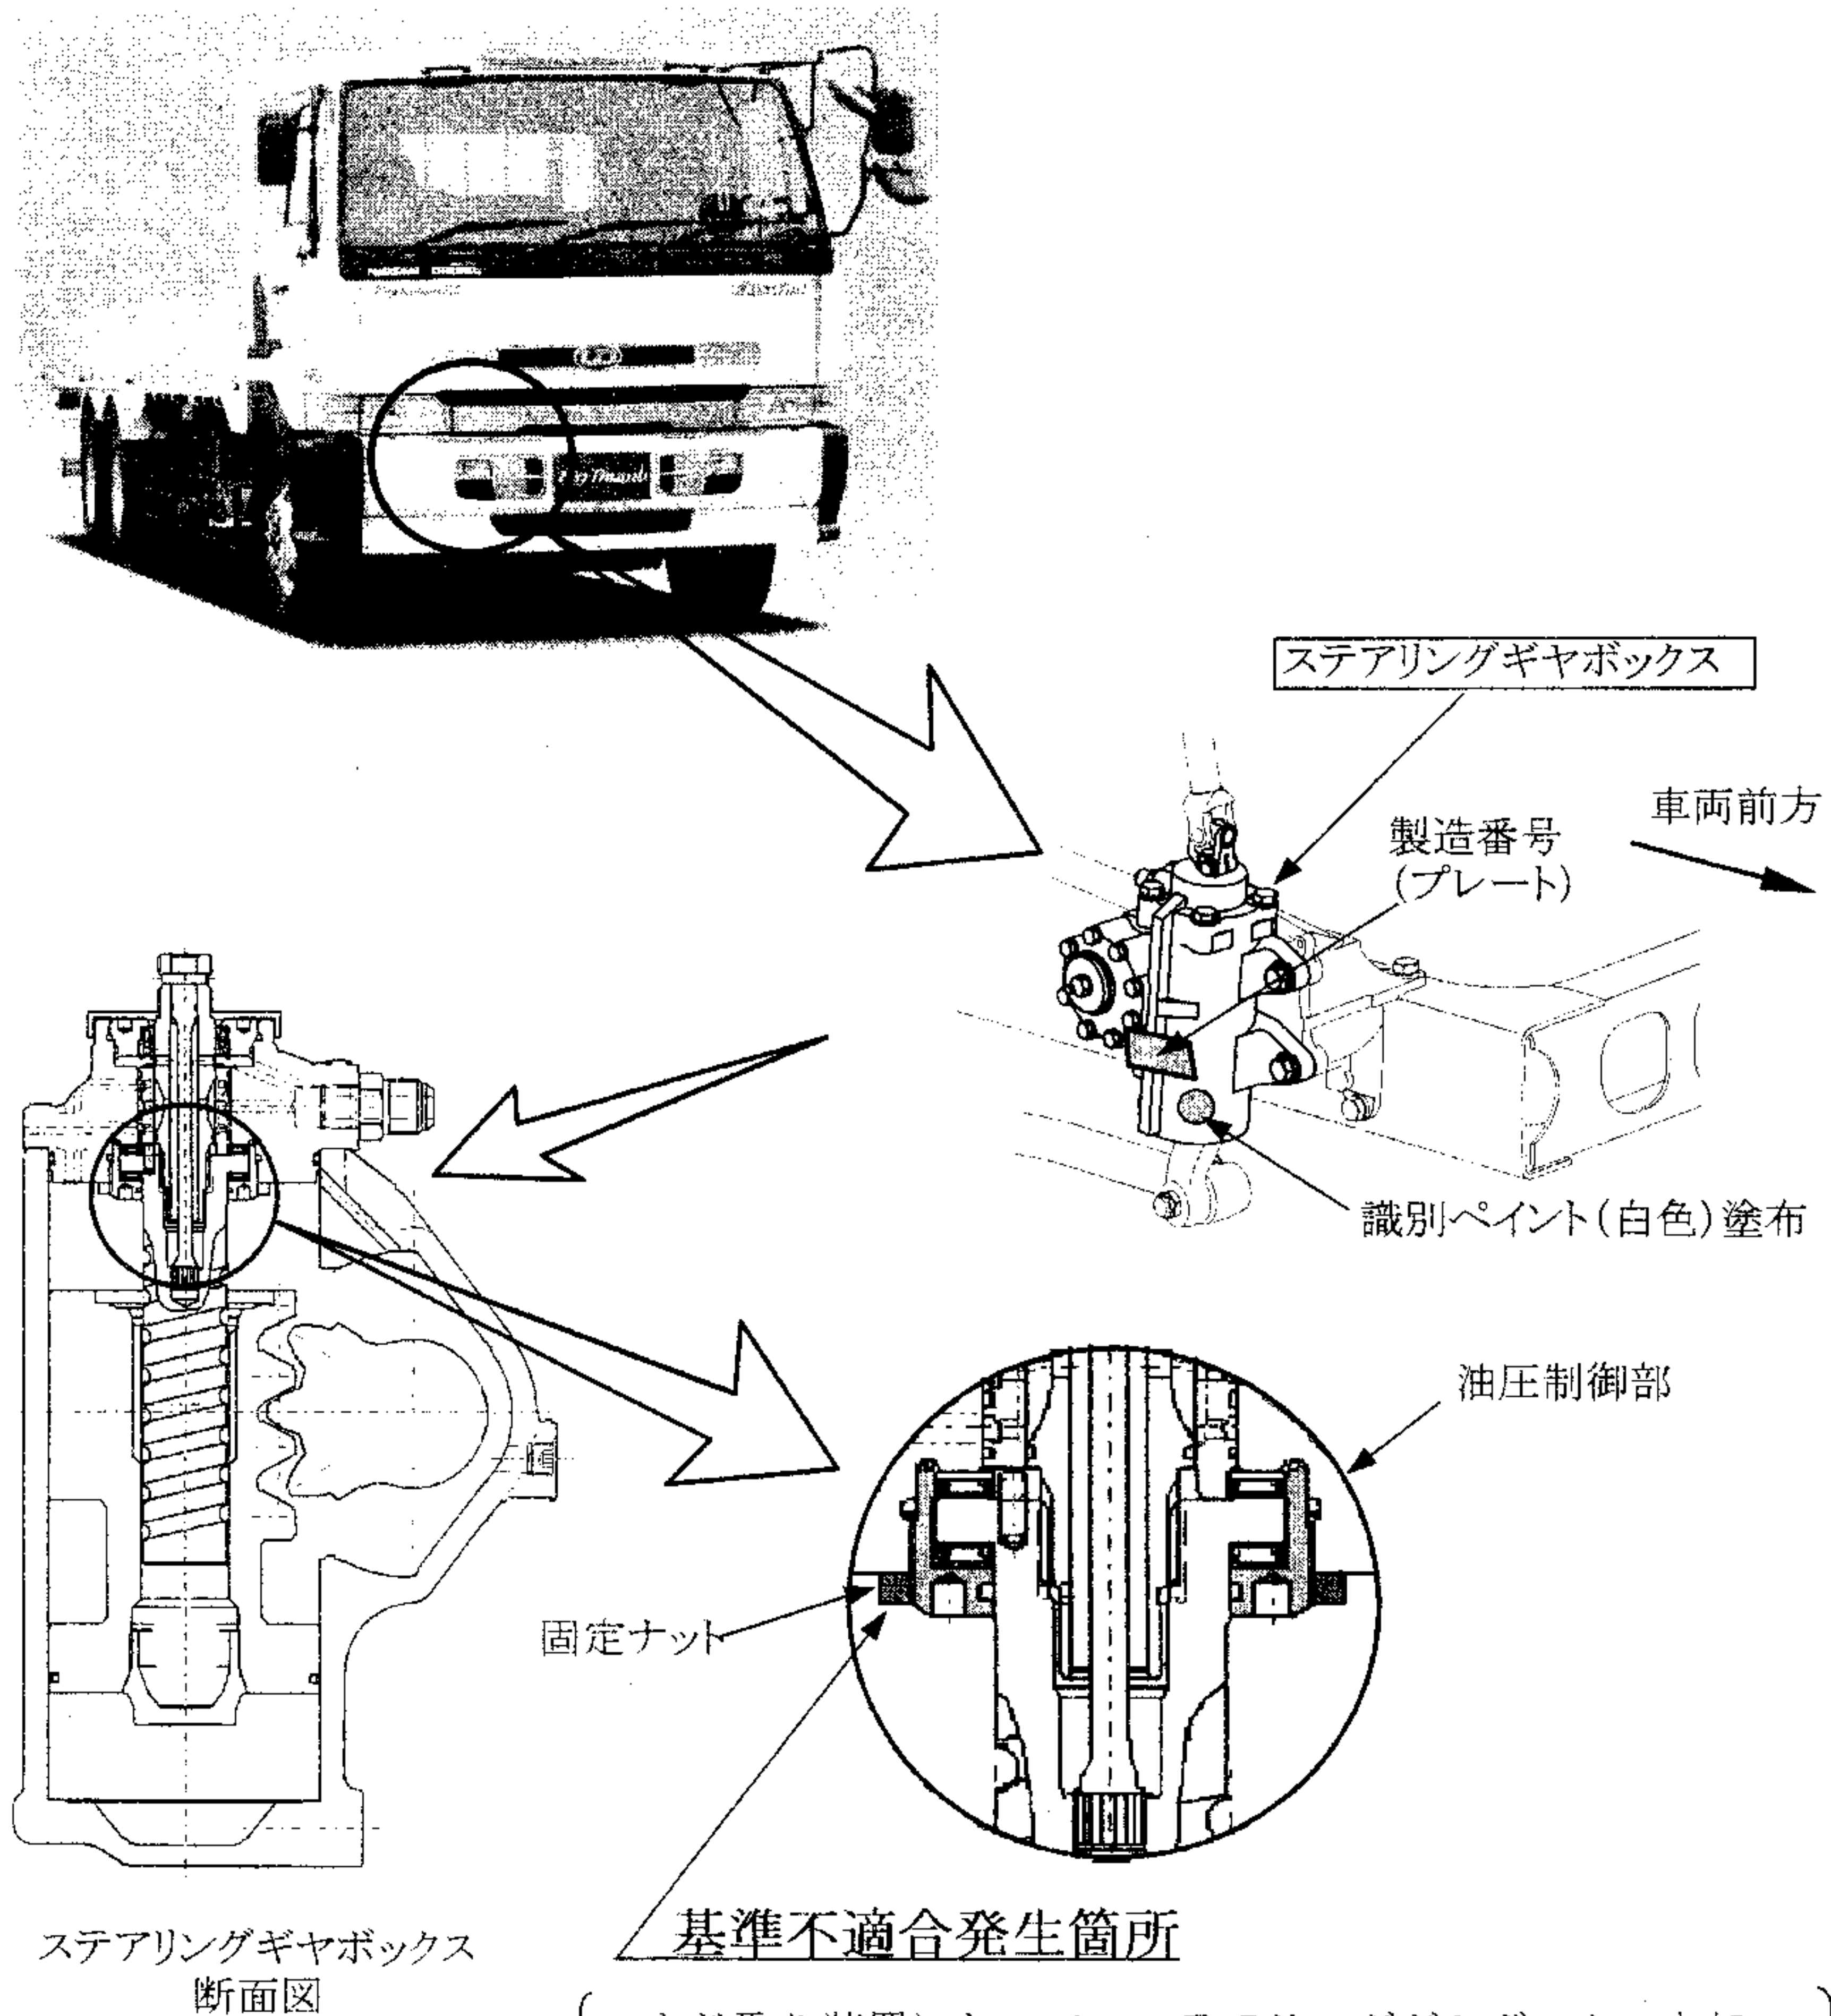
かじ取り装置において、ステアリングギヤボックス内部の油圧制御部の固定ナットに加工が不適切なものがあるため、そのままの状態で使用を続けると、油圧倍力機能が低下し、最悪の場合、かじ取り操作ができなくなるおそれがある。

・注：   内は交換部品を示す。

・識別：ステアリングギヤボックス本体の下部（前方）に白色ペイントを塗布する。

・対象製造番号：7Z01088～8202117

全車両、ステアリングギヤボックスの製造番号を点検し、該当するものは当該ギヤボックスを良品に交換する。
