## 改善箇所説明図

### 基準不適合発生箇所

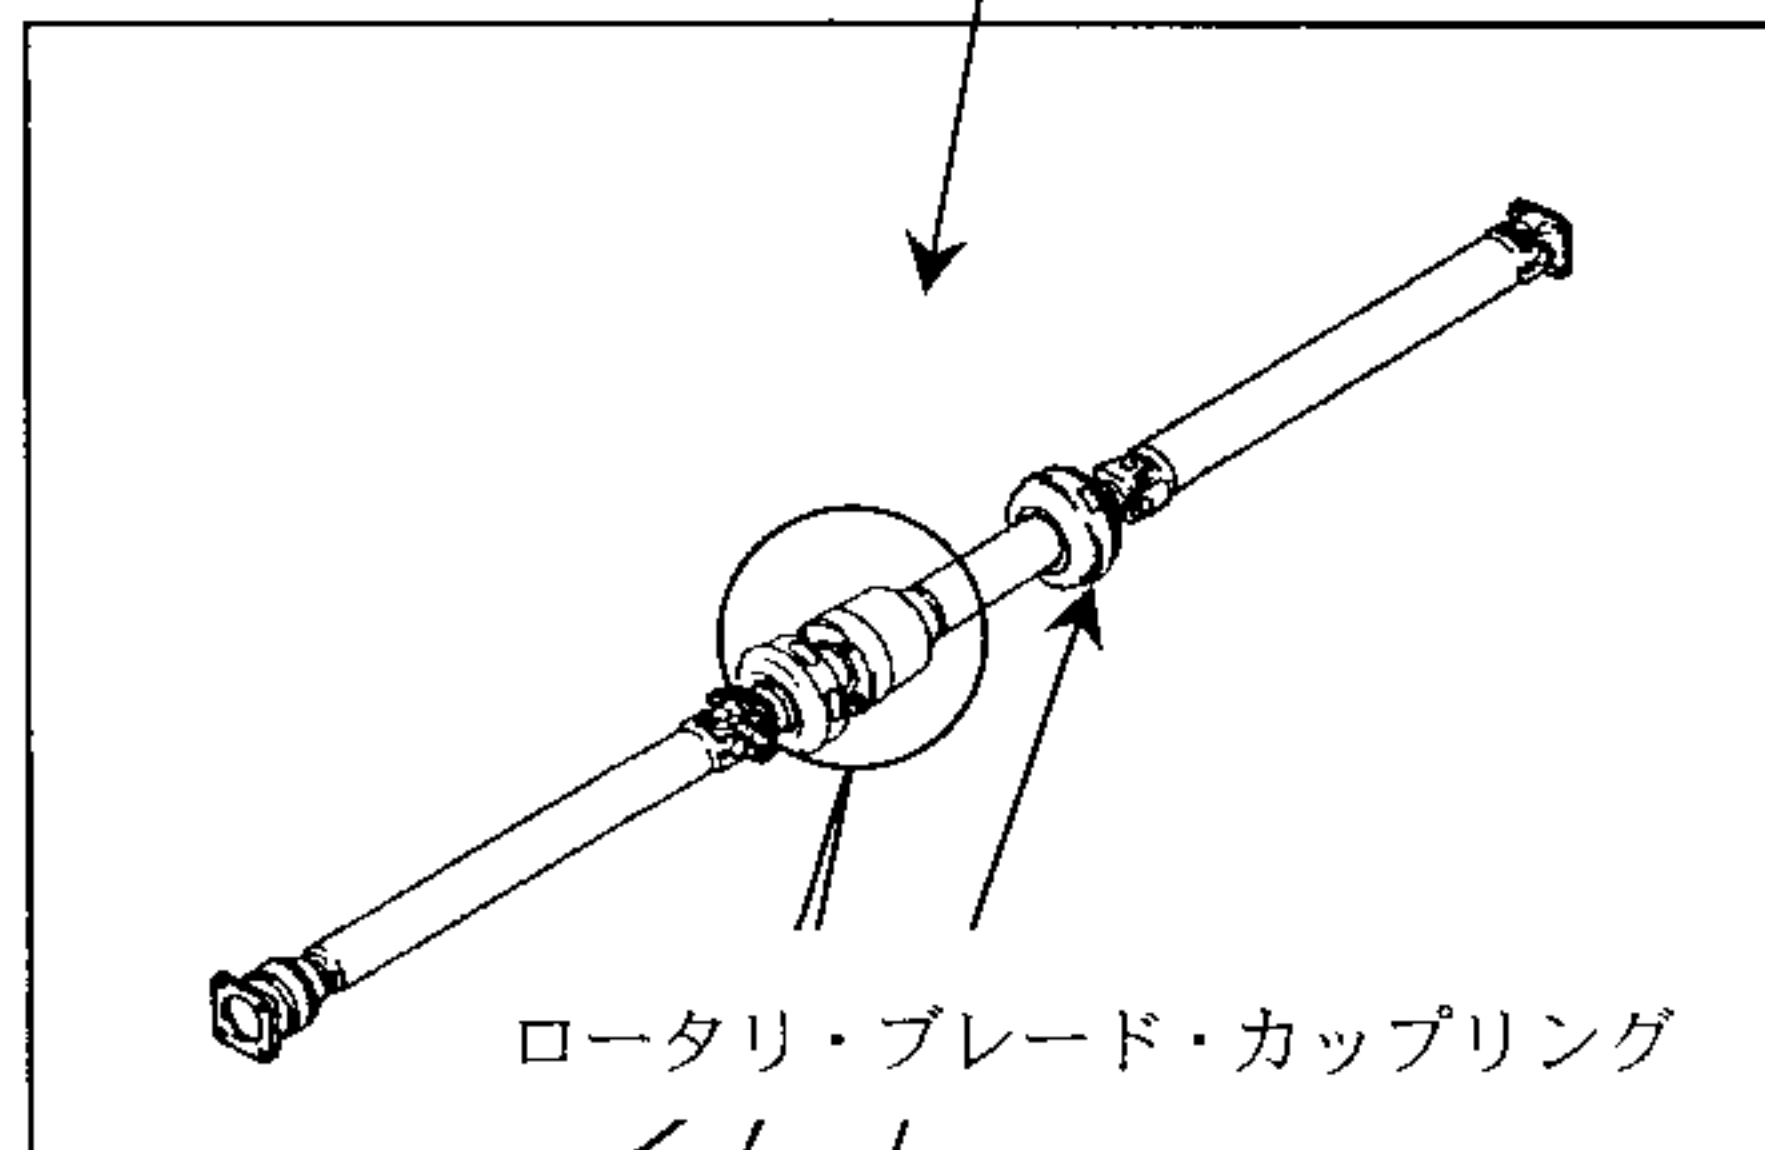
プロペラシャフトアッセンブリ

識別：センター・ベアリング・サポ  
ートに黄色ペイントを塗布する。

全車両、プロペラシャフトアッセンブリを良品と交換する。

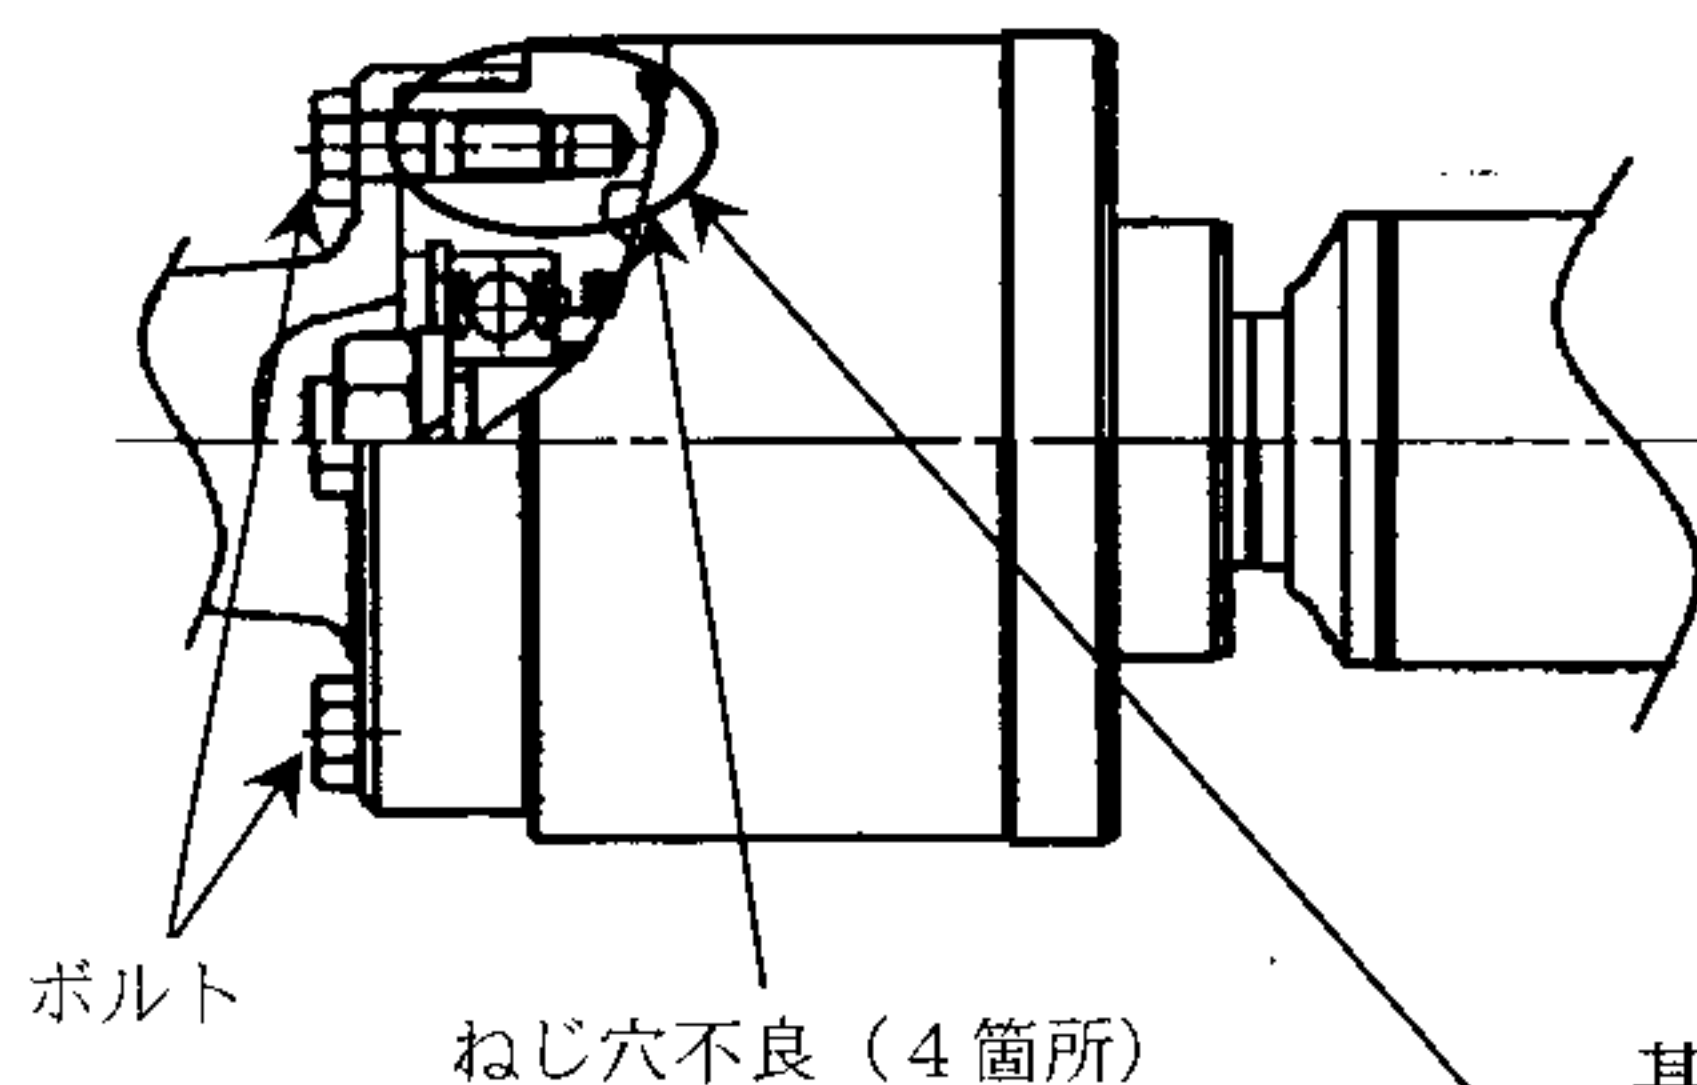
ロータリ・ブレード・カップリング断面図

ねじ穴不良（4箇所）

4輪駆動車の動力伝達装置において、プロペラシャフトの中間に取り付けられたロータリ・ブレード・カップリング（路面状態や走行状況に応じて駆動力を後輪に伝達する装置）の取り付けボルトのねじ穴に加工不良のものがあため、当該カップリングの取り付けボルトが弛んで異音が発生するものがあり、そのままの状態で使用を続けると、ボルトが脱落して当該カップリングとプロペラシャフトとの接合部が外れ、走行不能となるおそれがある。
