# 改善箇所説明図

## 不具合発生箇所

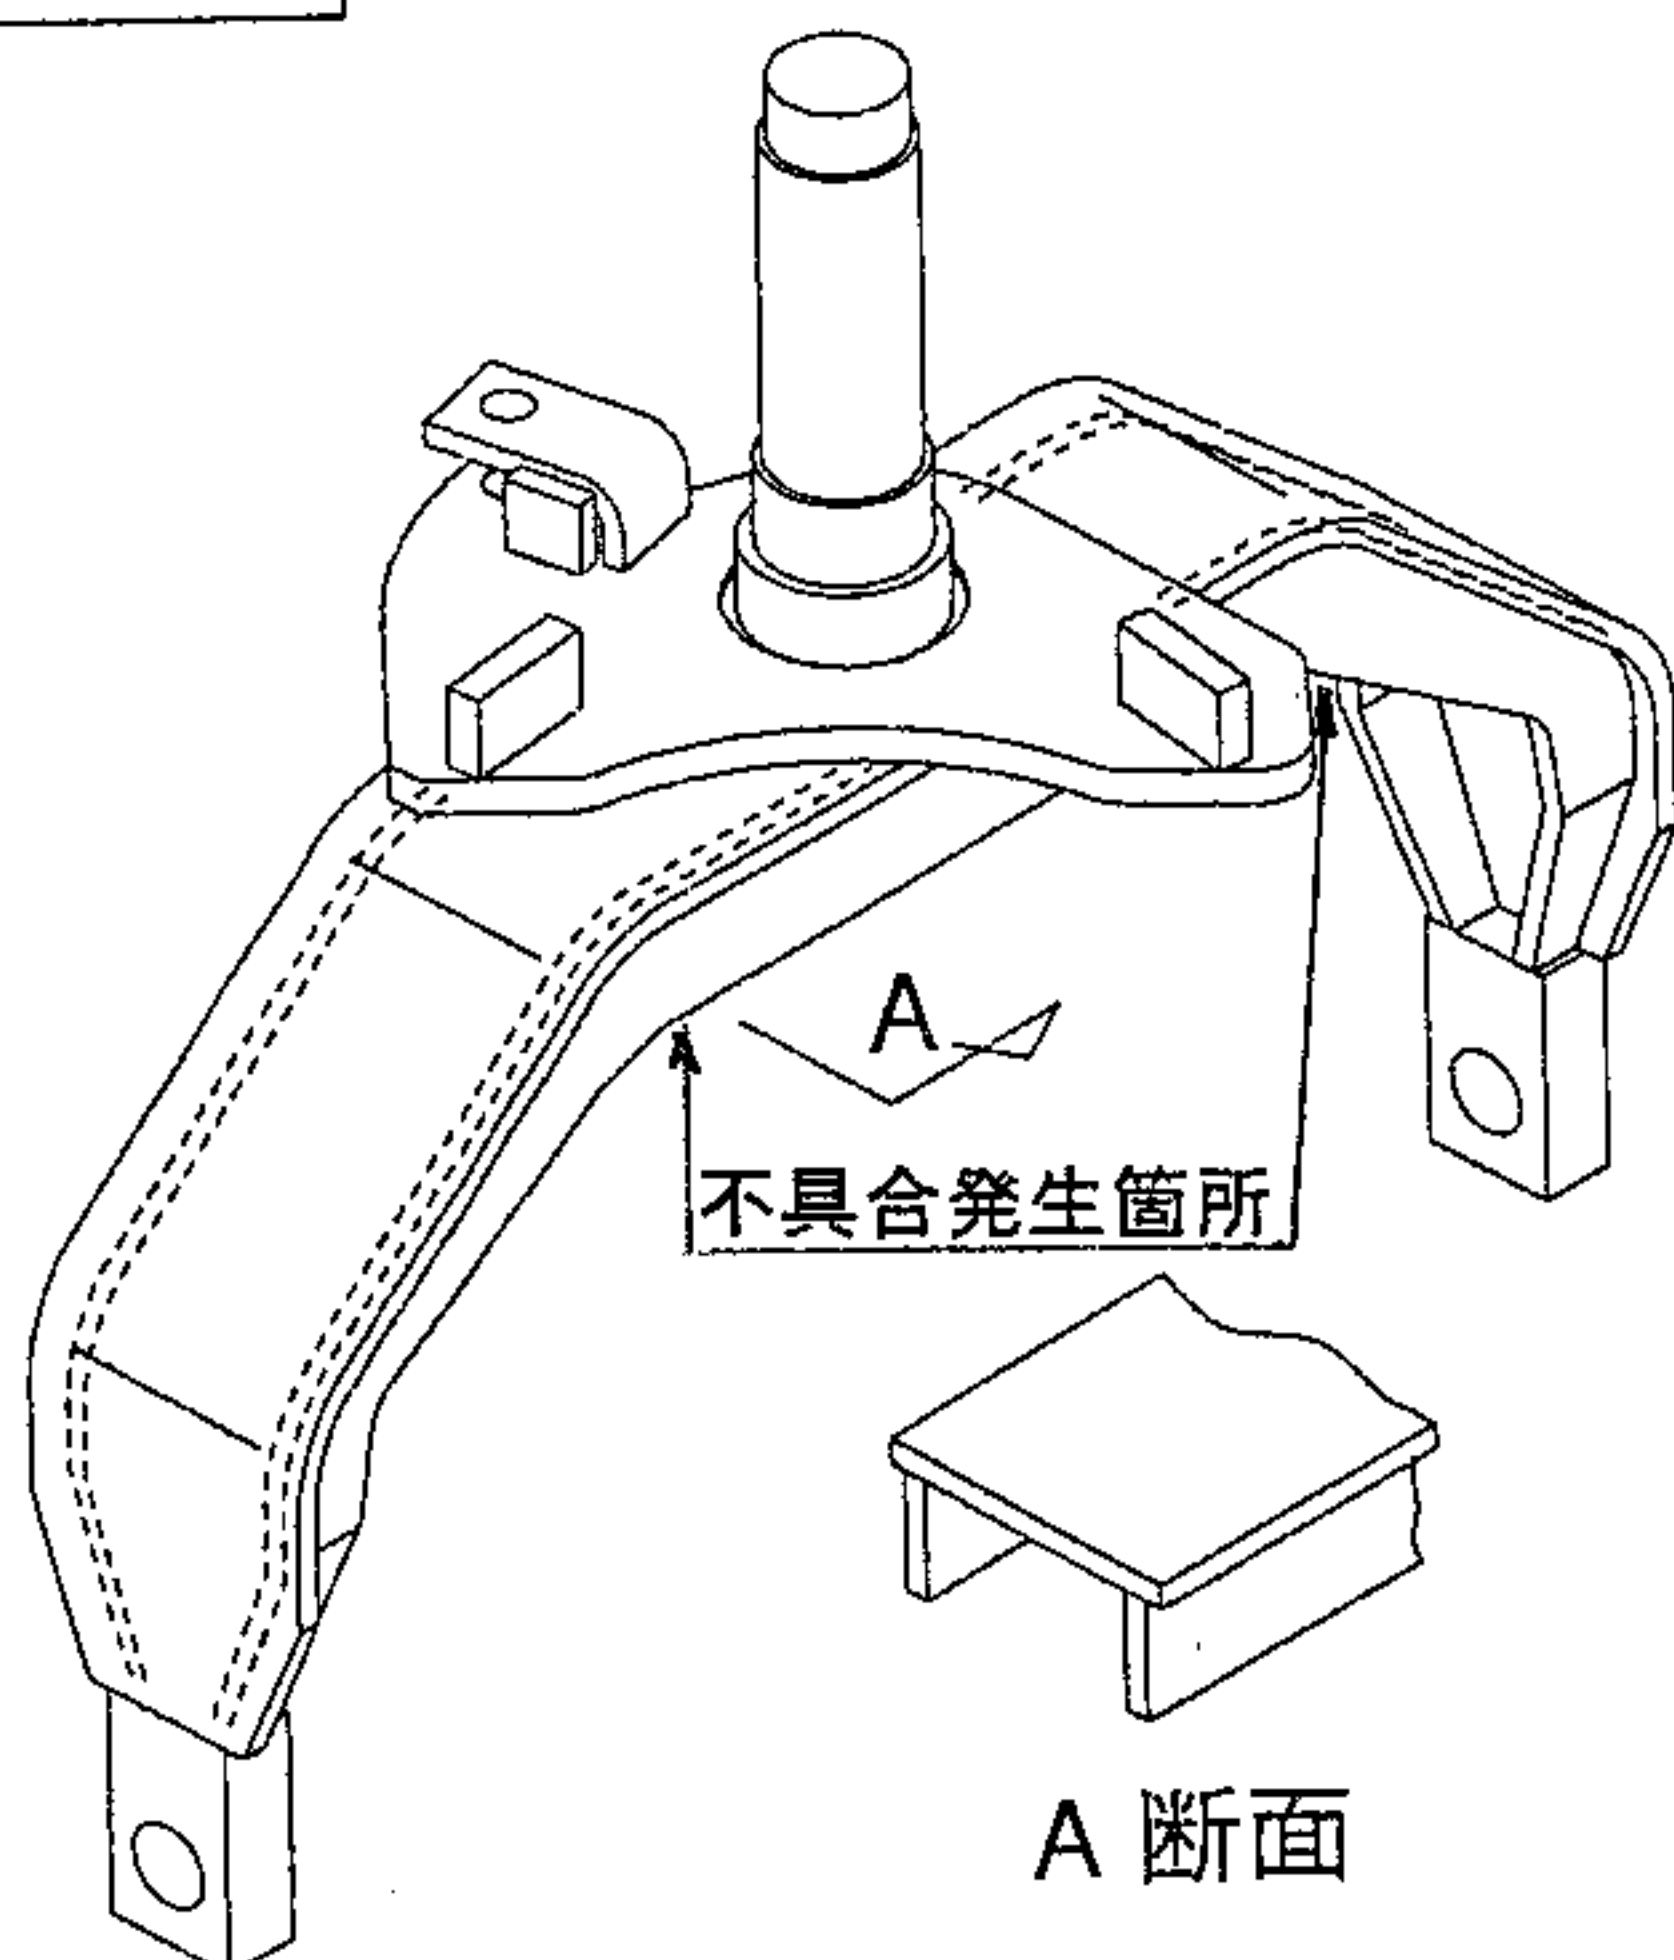
### フロントヨーク

かじ取り装置において、フロントヨークの構造が不適切なため、強度の不足によりフロントヨークに亀裂が発生することがあり、そのままの状態で使用を続けると、フロントヨークが破損して走行不可能となるおそれがある。

A  
不具合発生箇所

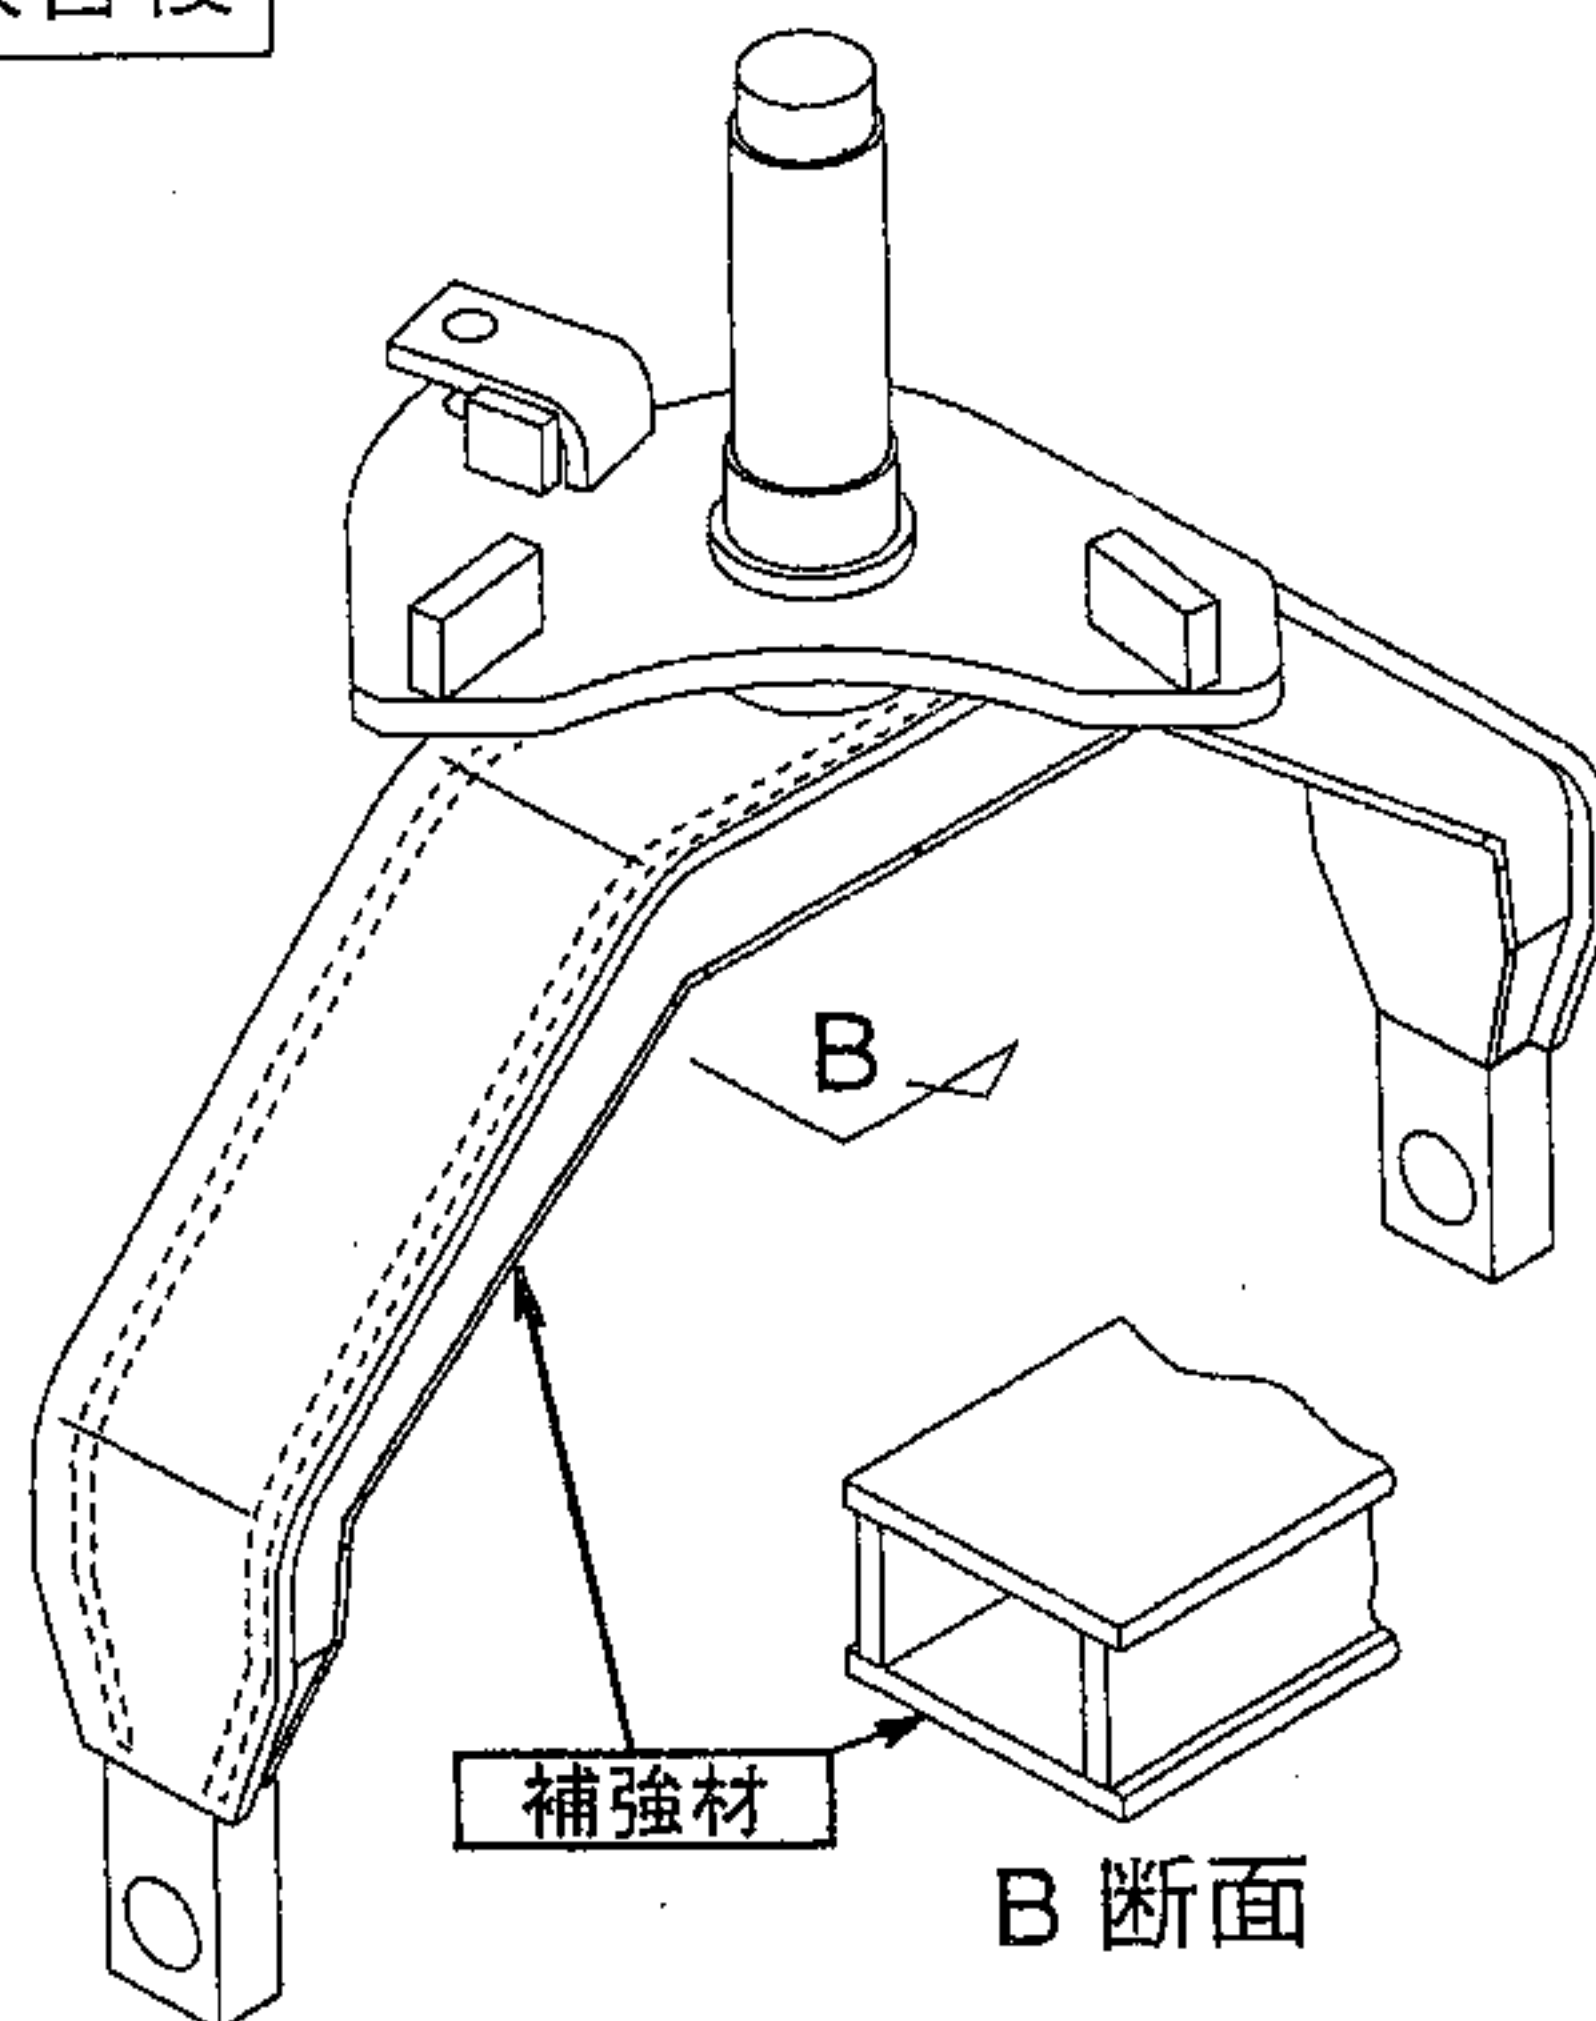
### フロントヨーク

補強材

改善装置の内容  
全車両、フロントヨークに補強材を溶接により追加する。
