# 改善箇所説明図

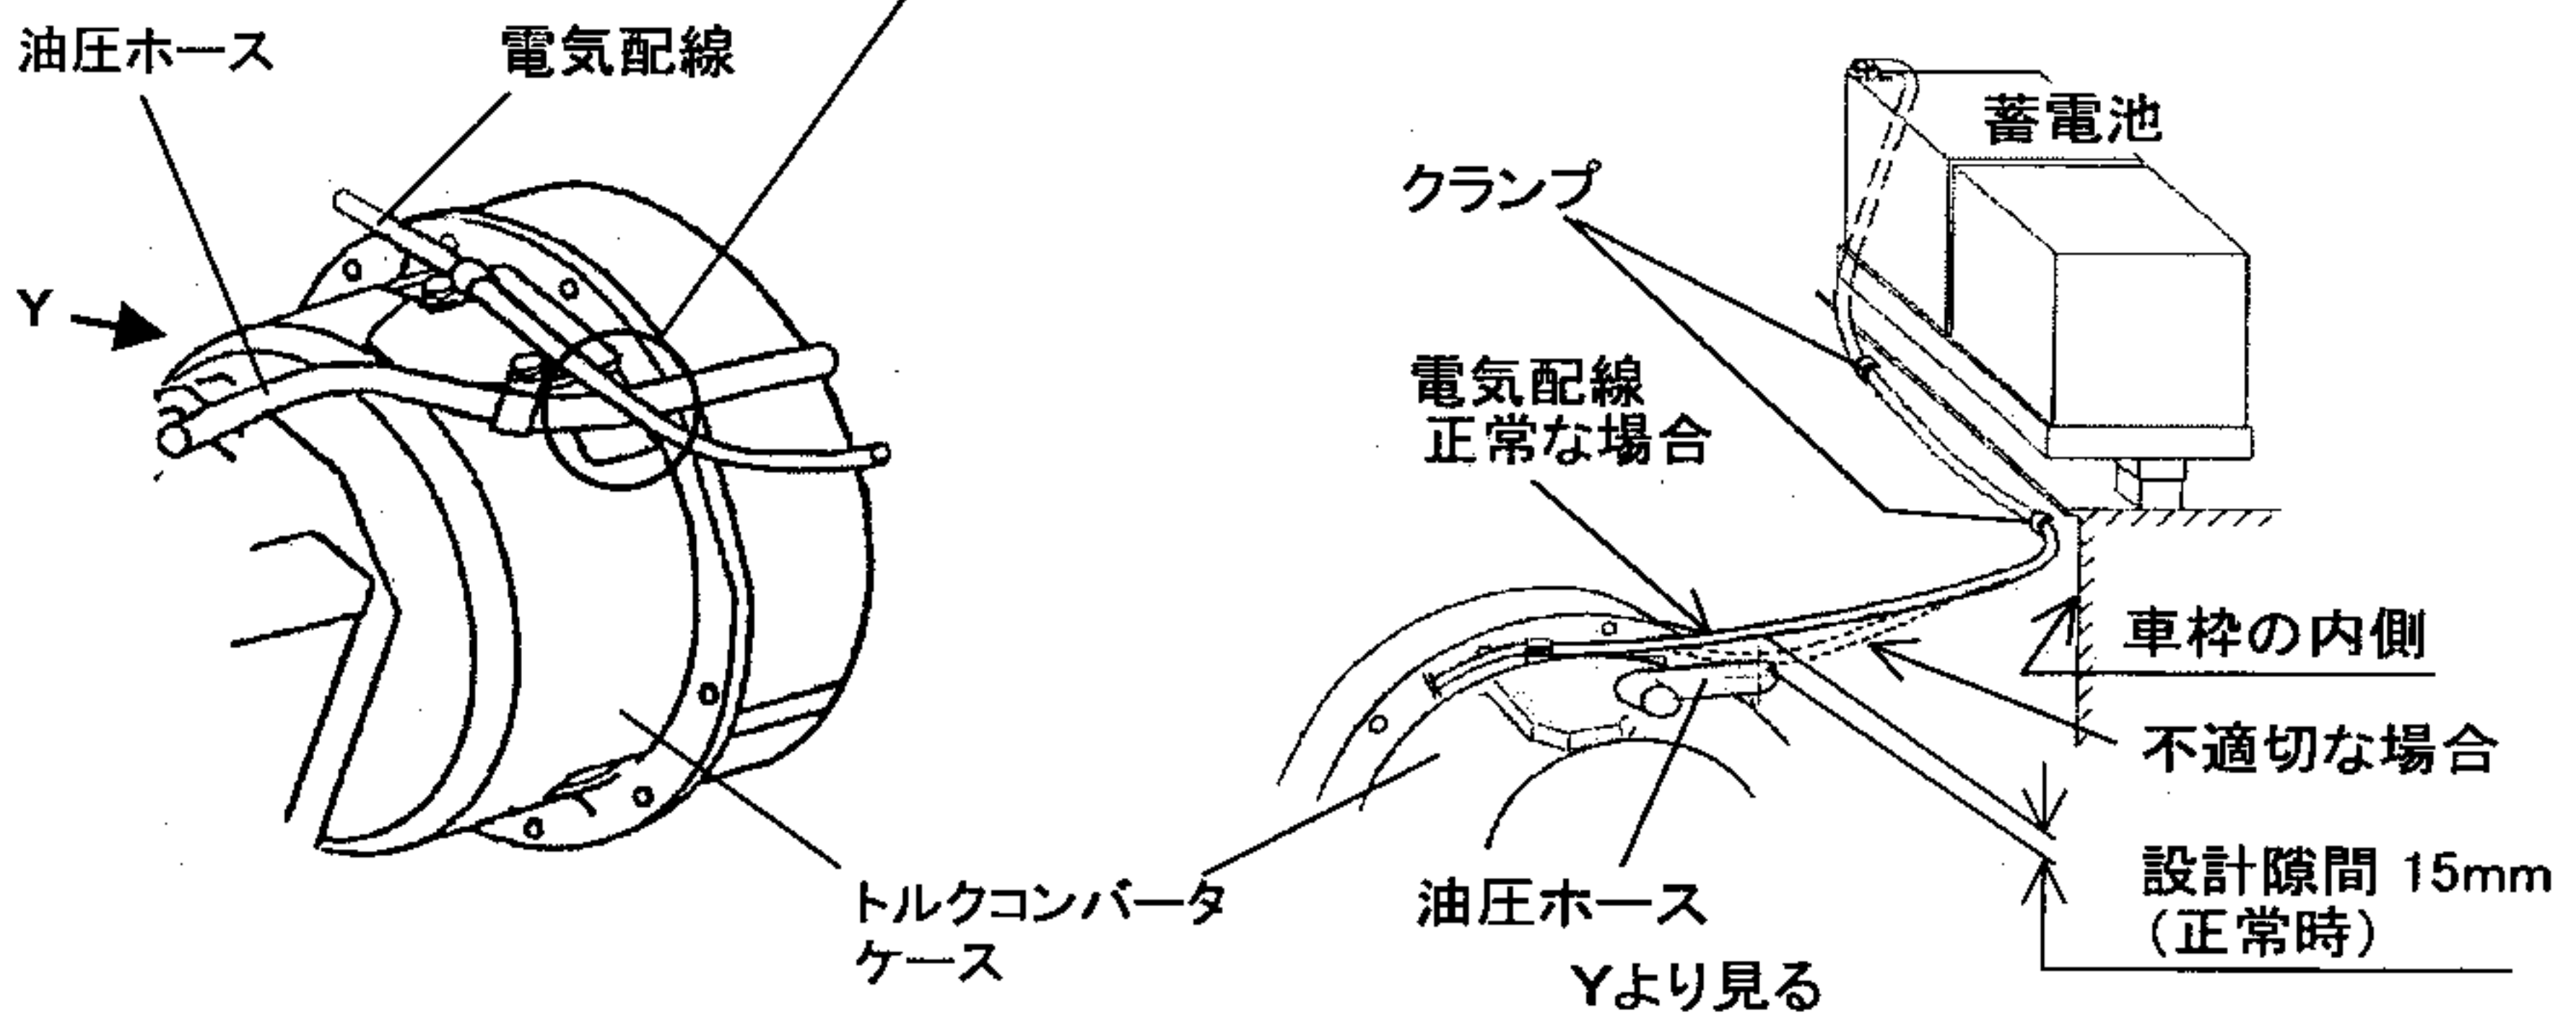
### 不適合箇所

電気装置において、トルクコンバータケース上部の始動モータ用電気配線の固定方法が不適切なため、当該配線が荷役装置用油圧ホースに干渉することがあり、車両の振動により当該配線及び油圧ホースが摩耗して当該配線と油圧ホース内部の金属線とが短絡し、発熱により油圧ホースが損傷して作動油が噴出し、最悪の場合、火災に至るおそれがある。

全車両、電気配線と油圧ホースの交差部分にスペーサを取付るとともに、当該部位の電気配線及び油圧ホースに保護チューブを装着する。
