# 改善箇所説明図

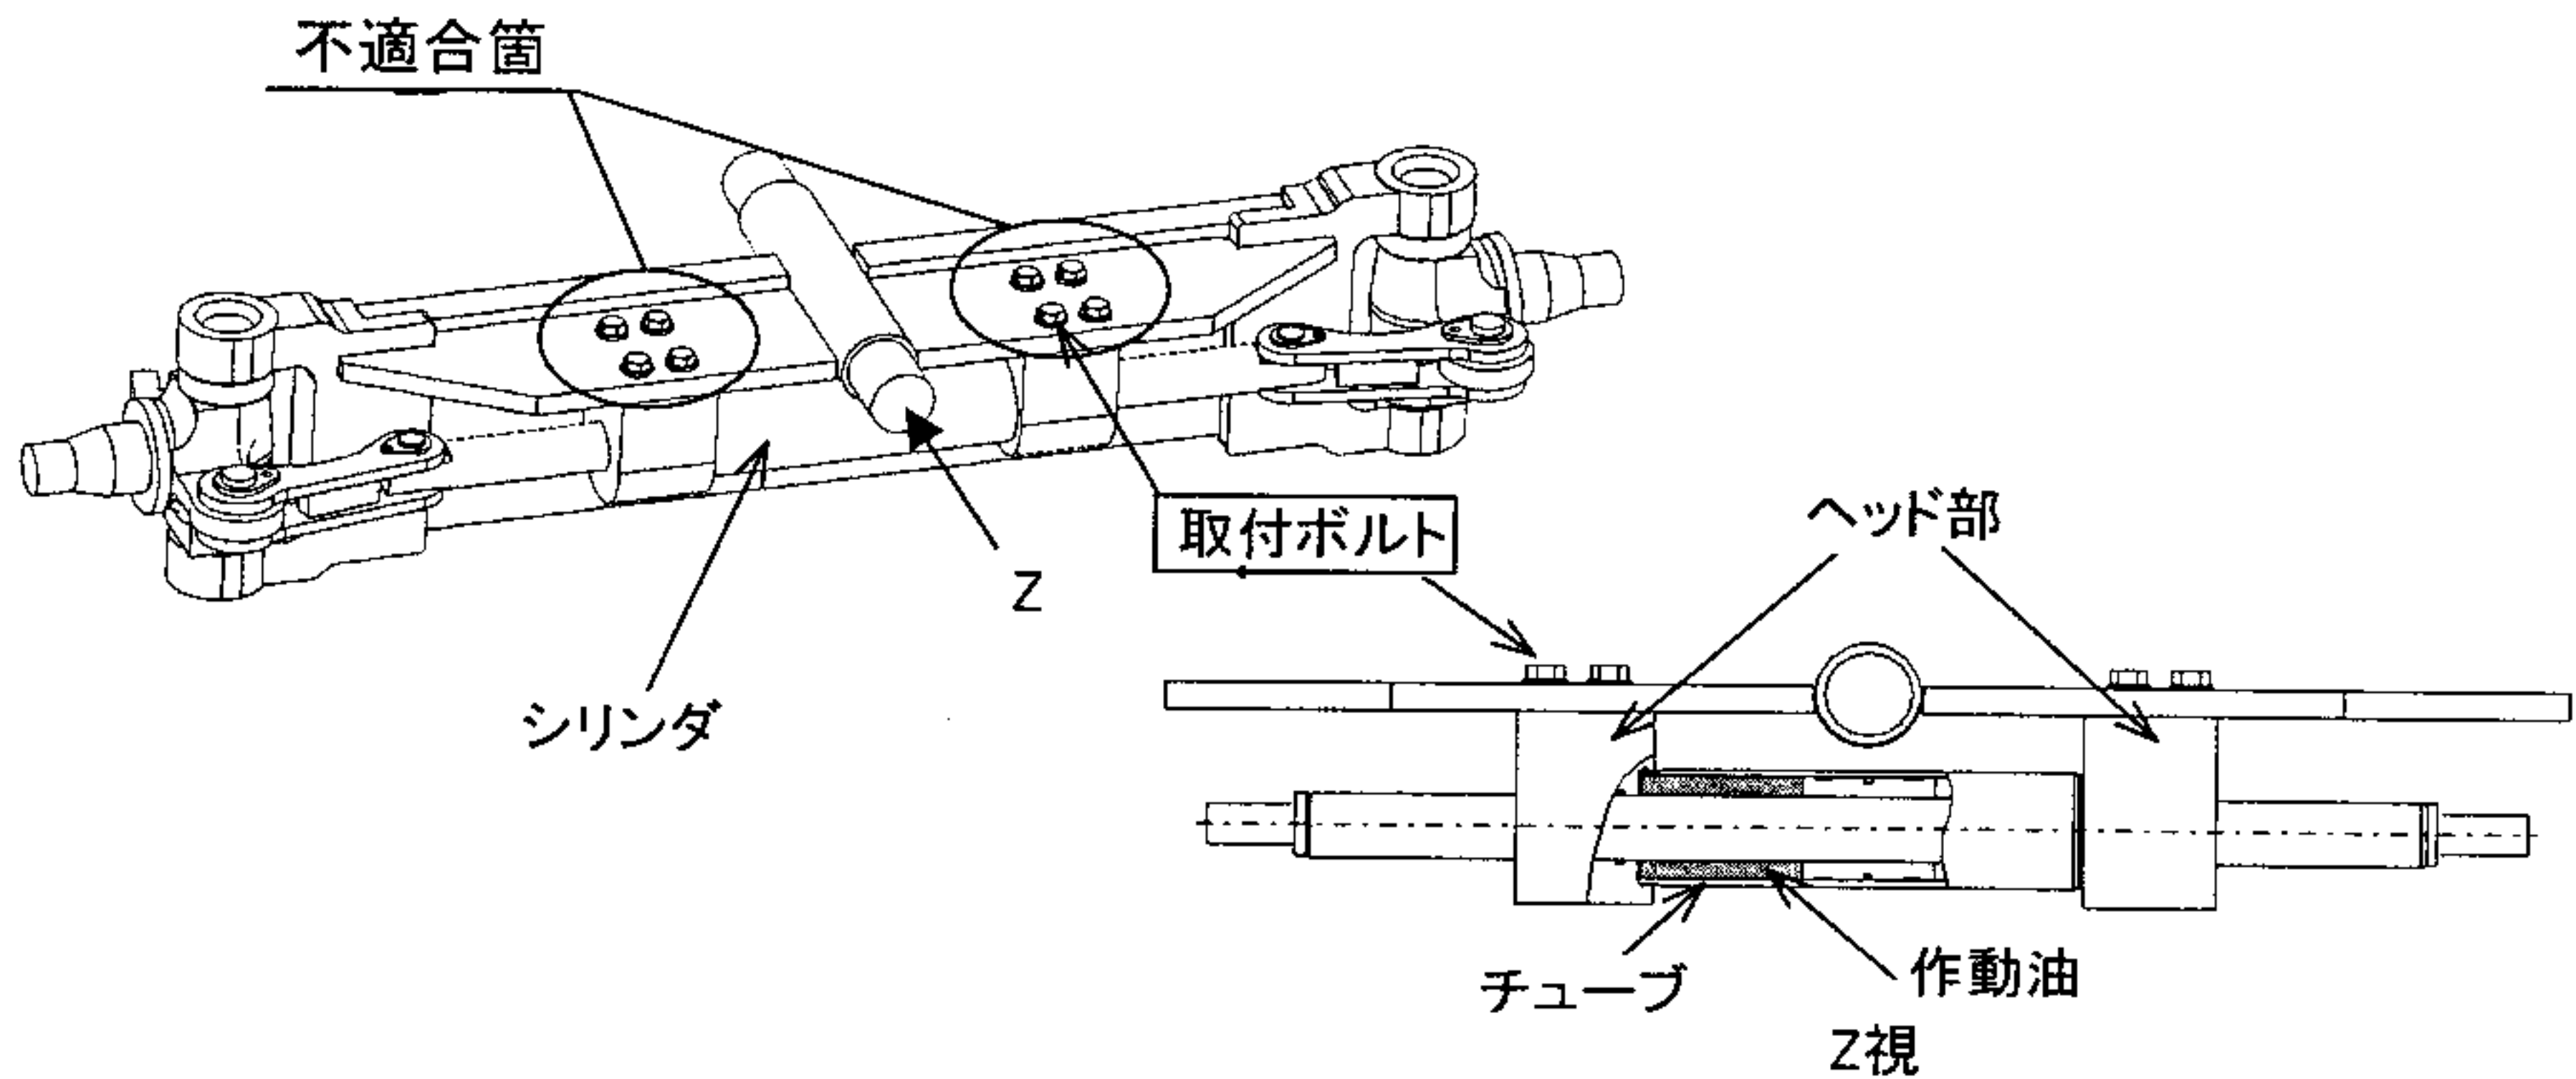
## 改善前

かじ取り装置において、油圧作動式パワーステアリング用シリンダの取付ボルトの寸法が不適切なため、かじ取り操作の繰返しにより当該ボルトが折損することがあり、当該シリンダのヘッド部とチューブとの嵌合部から作動油が漏れ、最悪の場合、かじ取り操作が出来なくなるおそれがある。
