# 改善箇所説明図

## 基準不適合発生箇所

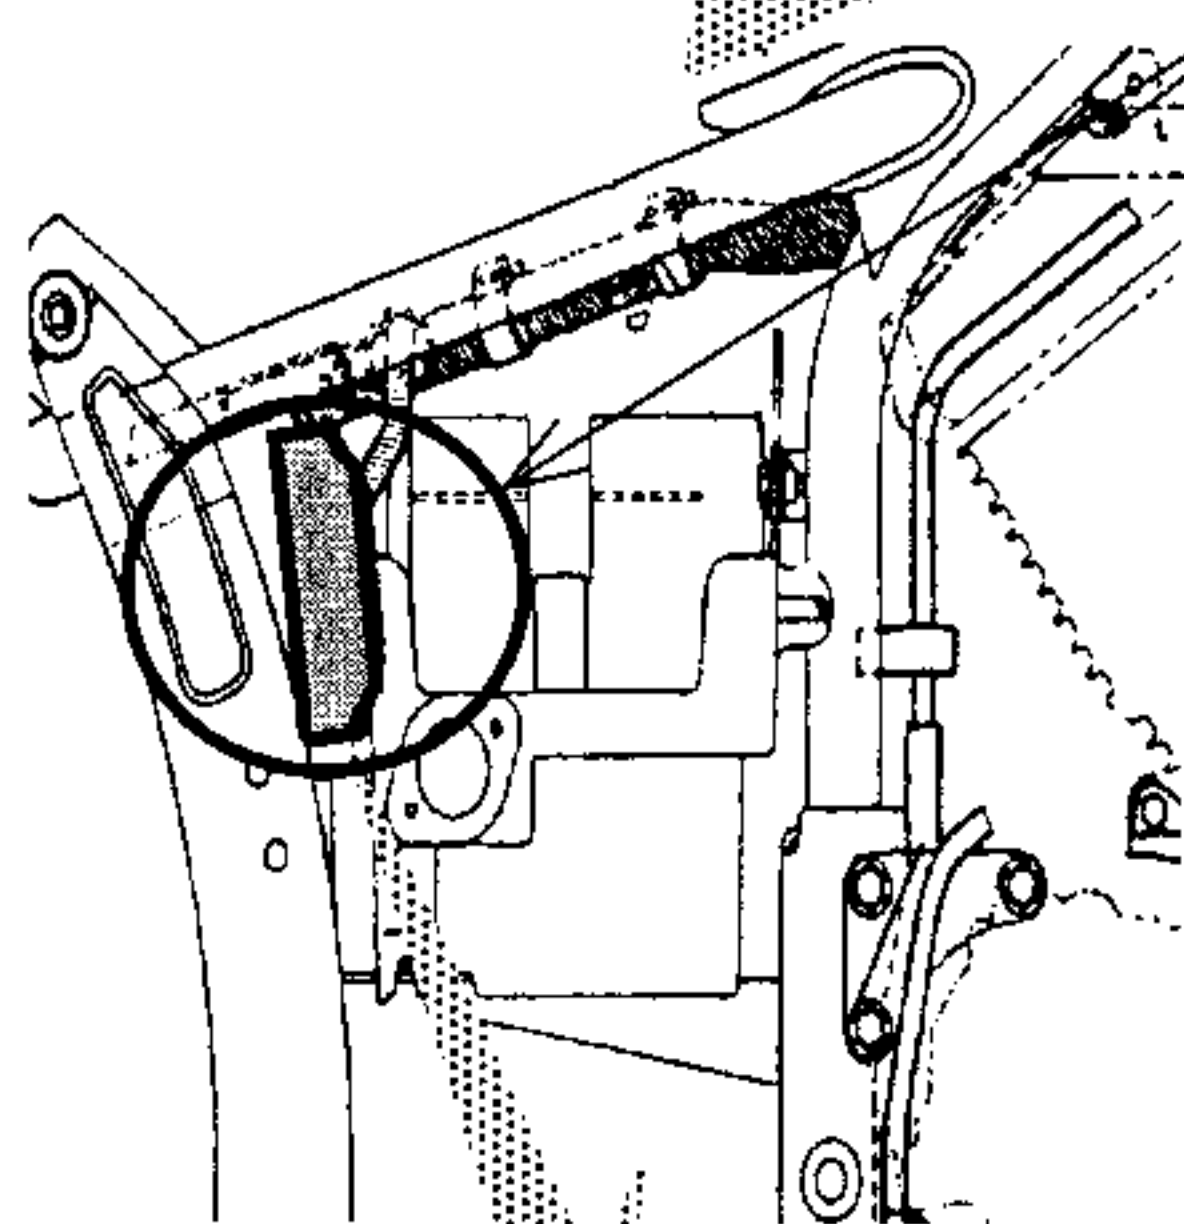
電気装置において、整流器の放熱性が不足しているため、内部の半田付け部に亀裂を生じて定電圧機能が作動しなくなり、蓄電池が過充電状態となることがあり、電解液が減少して蓄電池の機能が損なわれるとともに、灯火装置及び点火装置の電気回路に過電圧がかかり、前照灯、制動灯、尾灯、番号灯、速度計照明及び方向指示器のフィラメントが溶損して点灯又は作動しなくなる、若しくは原動機が停止し、再始動が出来なくなるおそれがある。

改善の内容：全車両、整流器を対策品と交換する。
