## 改善箇所説明図

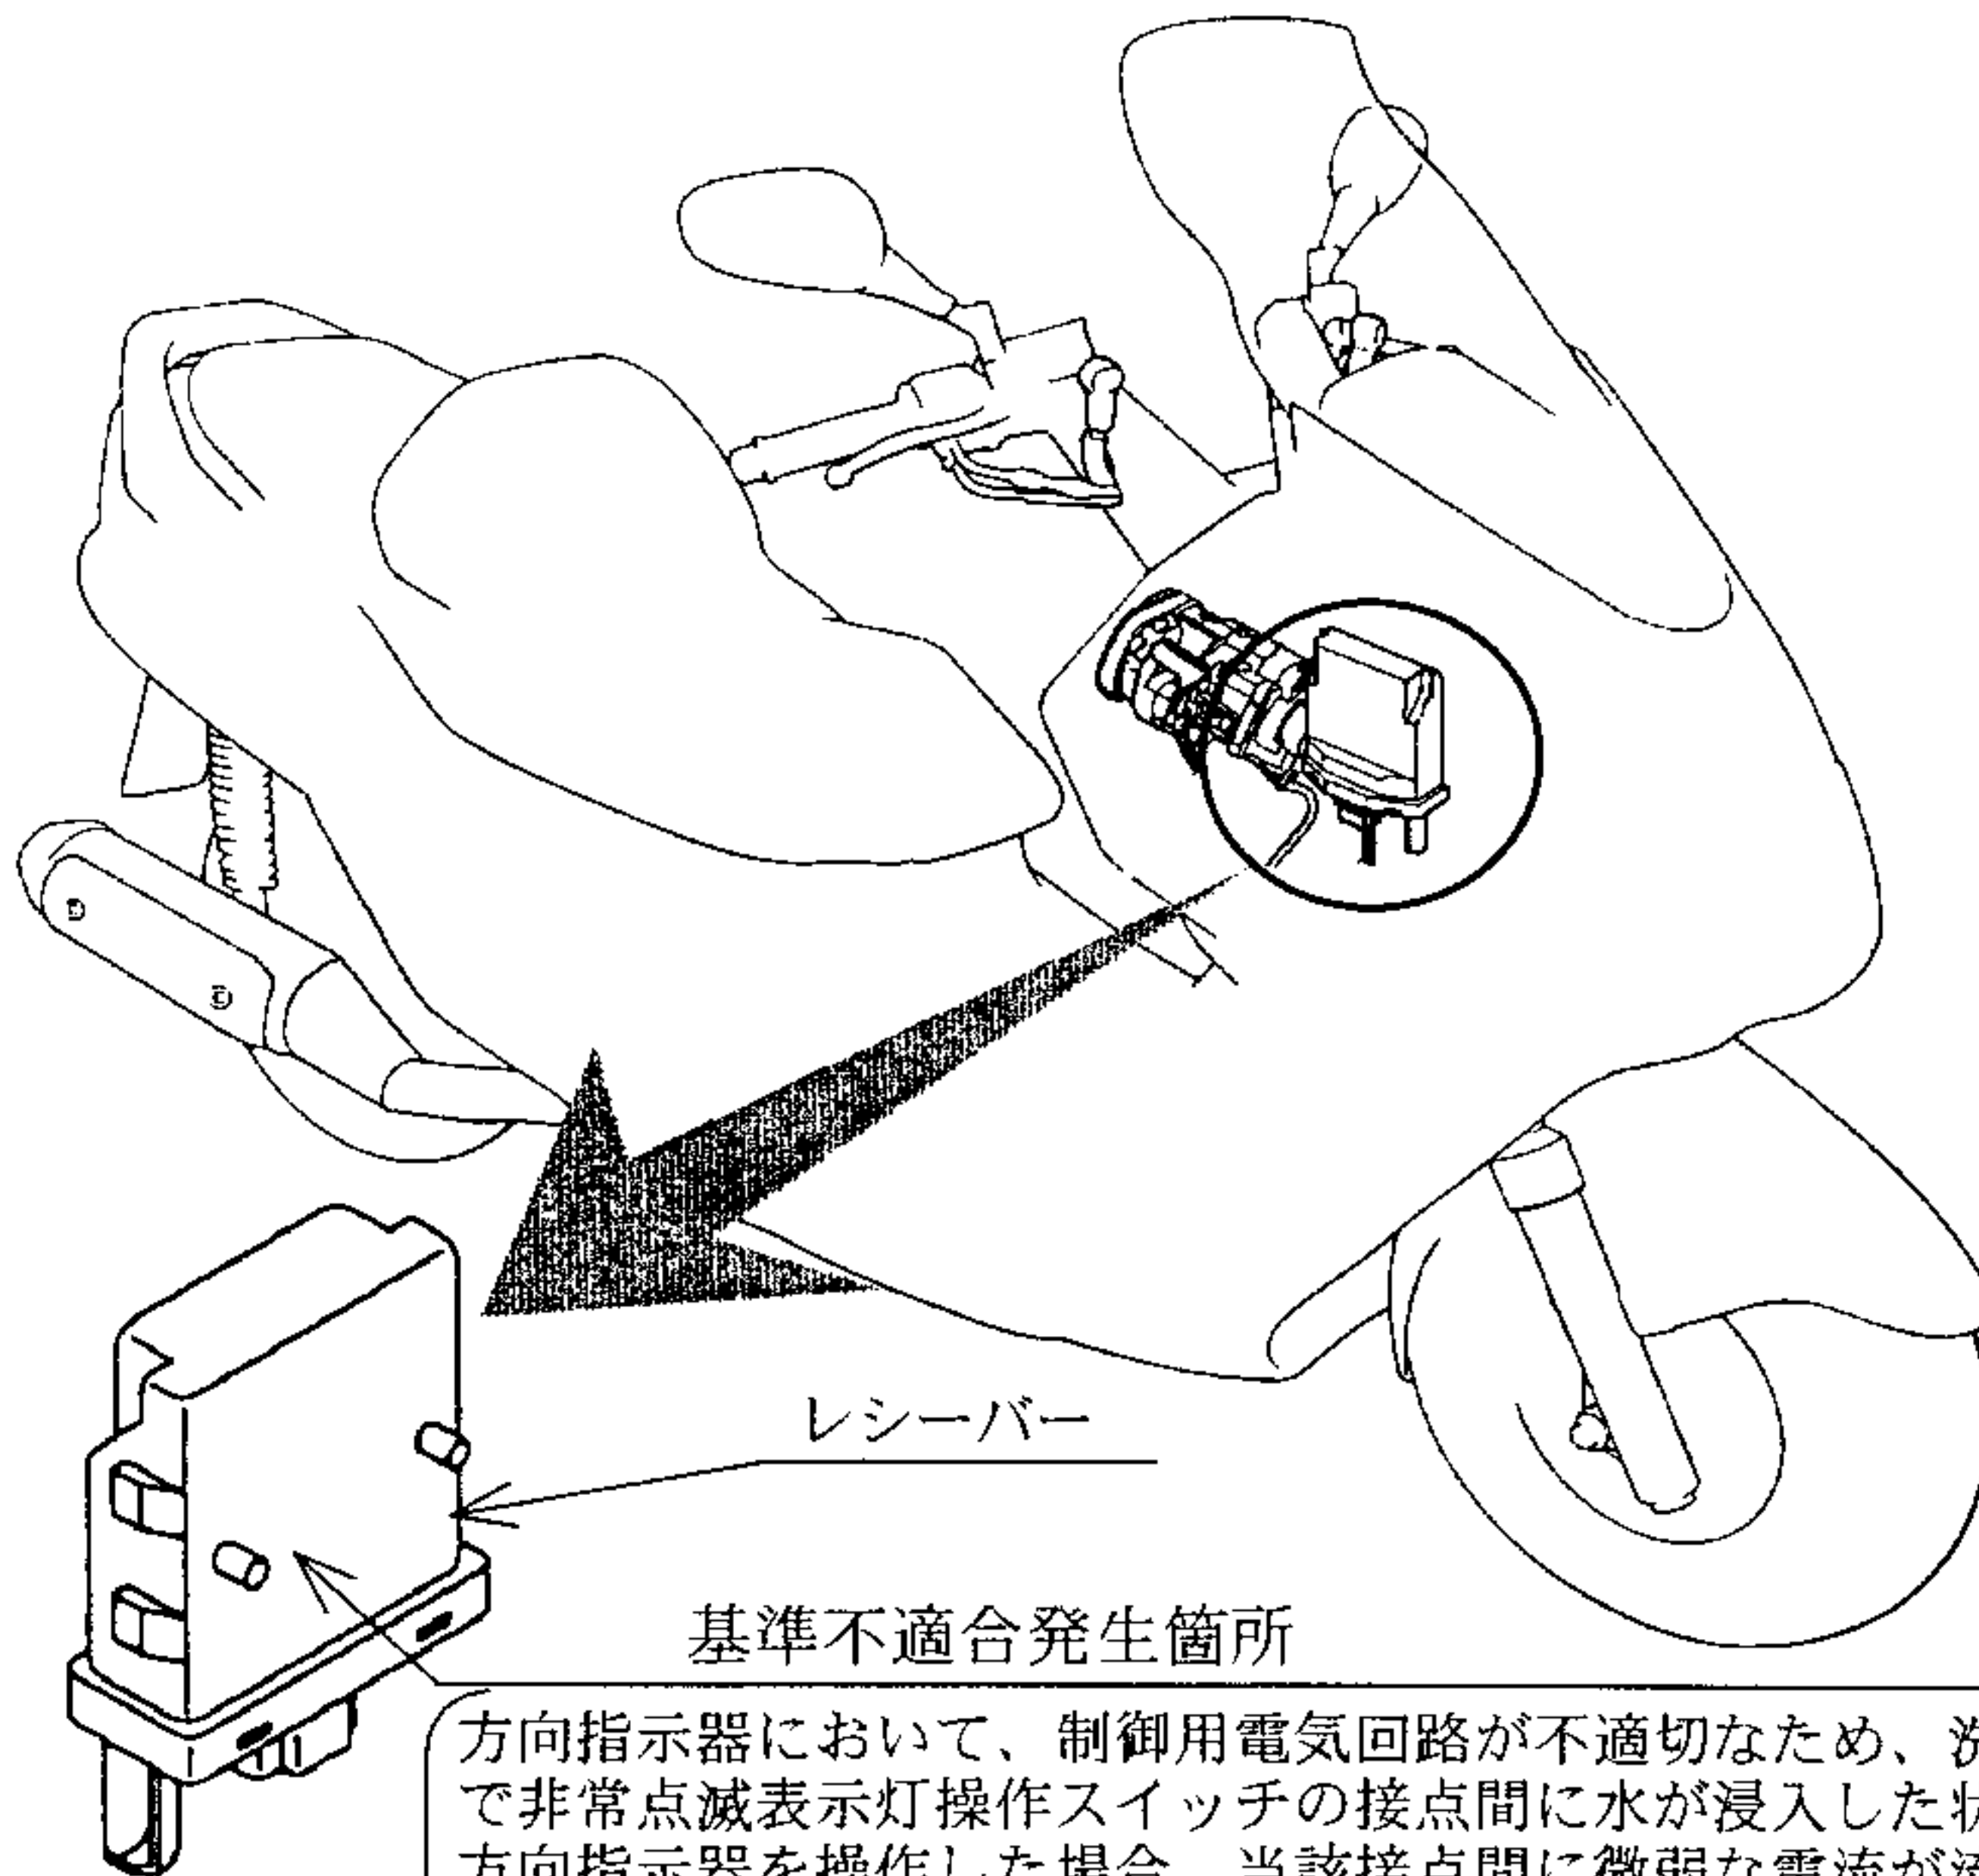
方向指示器において、制御用電気回路が不適切なため、洗車等で非常点滅表示灯操作スイッチの接点間に水が浸入した状態で方向指示器を操作した場合、当該接点間に微弱な電流が流れ、制御回路が誤作動して左右の方向指示器が同時に作動するおそれがある。

改善の内容：全車両、フラッシャーリレーと電気配線を追加する。

は追加部品を示す。
